Drážní inspekce
The Rail Safety Inspection Office

Zpráva o výsledcích šetření příčin a okolností vzniku mimořádné události

Srážka vlaku Vleč 87892 s vlakem Os 27823 na dráze železniční,
regionální, v železniční stanici Mirošov

Collision of the freight train No. 87892 with the regional
passenger train No.27823 in Mirošov station

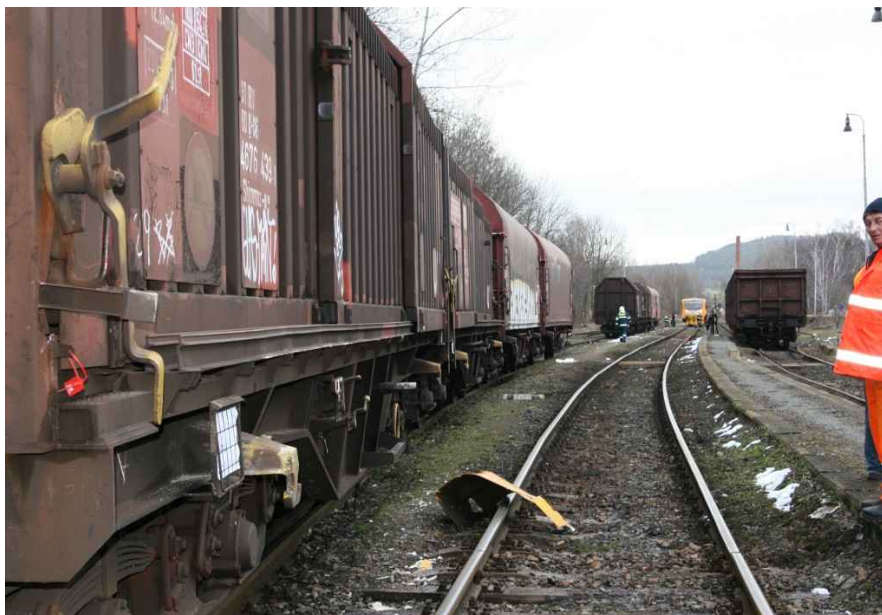
Popis události: srážka vlaku Vleč 87892 s vlakem Os 27823.

Dráha, místo: dráha regionální, železniční stanice Mirošov, 1. staniční kolej, výhybka č. 10, km 7,810.

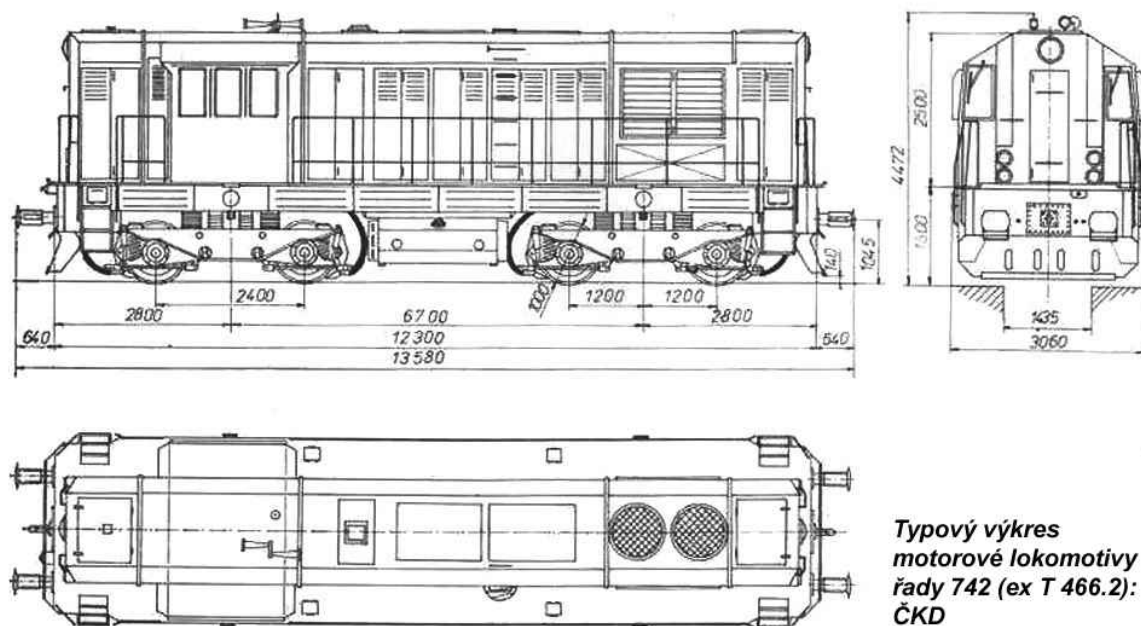
Obr. č. 10: Typový výkres lokomotivy řady 742

- konstrukční uspořádání lokomotivy řady 742 (vedoucí HDV vlaku Vleč 87892), kdy při jízdě dlouhým představkem vpřed má strojvedoucí omezený výhled na trať.

- stanovit vnitřním předpisem vedoucímu obsluhy vlaku (pokud se nachází za jízdy vlaku na stanovišti strojvedoucího a vlak je veden HDV, jehož konstrukční uspořádání neumožňuje strojvedoucímu řádný výhled na trať – např. HDV řady 742, 770 a 771) povinnost sledovat při odjezdu vlaku ze stanice a při jízdě vlaku, zda je trať volná a zda nejsou vlaku dávány ruční návěsti, zjm. návěst „Stůj, zastavte všemi prostředky“.
