RAPORT DE INVESTIGARE

al accidentului feroviar
produs la data de 15.03.2012, prin deraierea locomotivei EA 40-0273-9 de
remorcare a trenului 51754 în Hm.Teregova

EDIȚIA FINALĂ
04 mai 2012

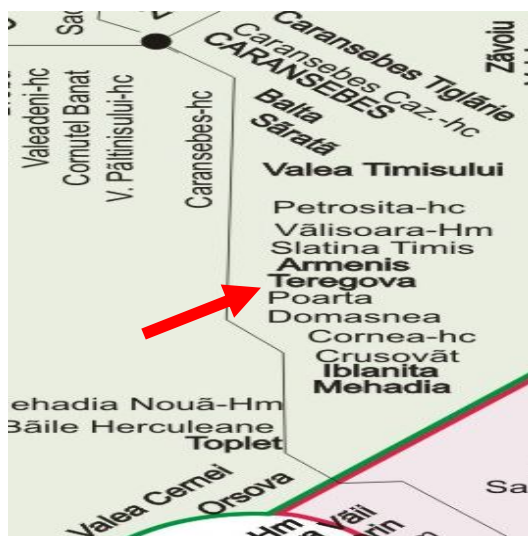
fig.nr.1 - Locul amplasării accidentului

În jurul orei 22:27, în timp ce trenul circula pe linia 1 abătută a haltei de mișcare Teregova, pe șinele de legătură ale schimbătorului de cale nr.3 atacat pe la călcâi, s-a produs deraierea primei osii în sensul de mers a locomotivei EA 40-0273-9 de remorcare a trenului 51754.
