BEA-TT

*Rapport d'enquête technique
sur le déraillement d'un train du RER C
survenu le 20 décembre 2009
à la suite de la chute d'un bloc de parapet
à Choisy-le-Roi (94)*

mars 2011

Affaire n° BEATT-2009-012

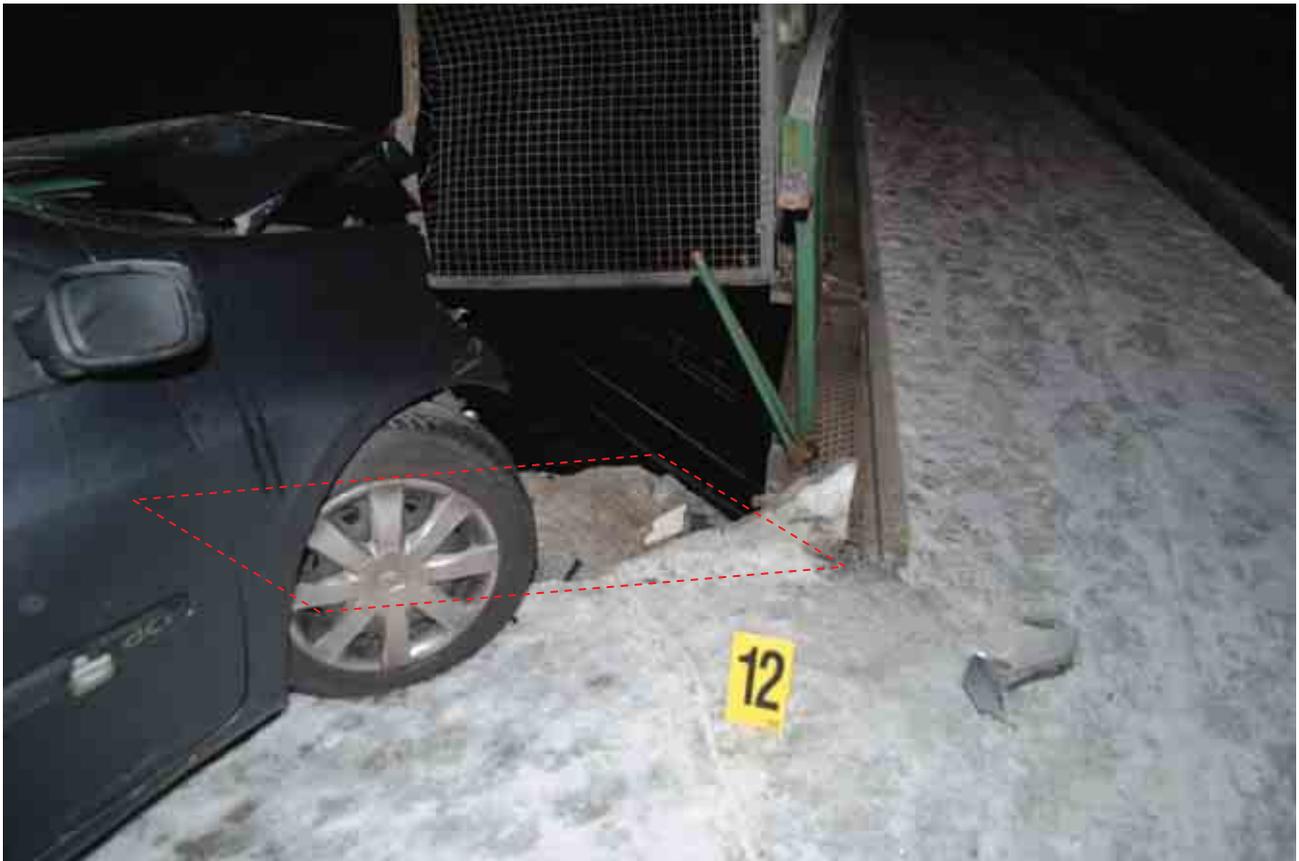
Sur le cliché N°49 de la B.R.D.P

Je note les points suivants :

- La surface du socle du parapet forme un parallélogramme et non un rectangle,
- Un morceau du parapet est resté en place sur le socle,
- La projection du parapet a déchaussé les barrières et le garde corps du pont,
- La roue avant droite de la Clio est braquée à droite,
- L'ensemble des pièces de carrosserie endommagées dans ce choc est tombé sur la voie ferrée (à l'exception d'un élément de l'optique droit).

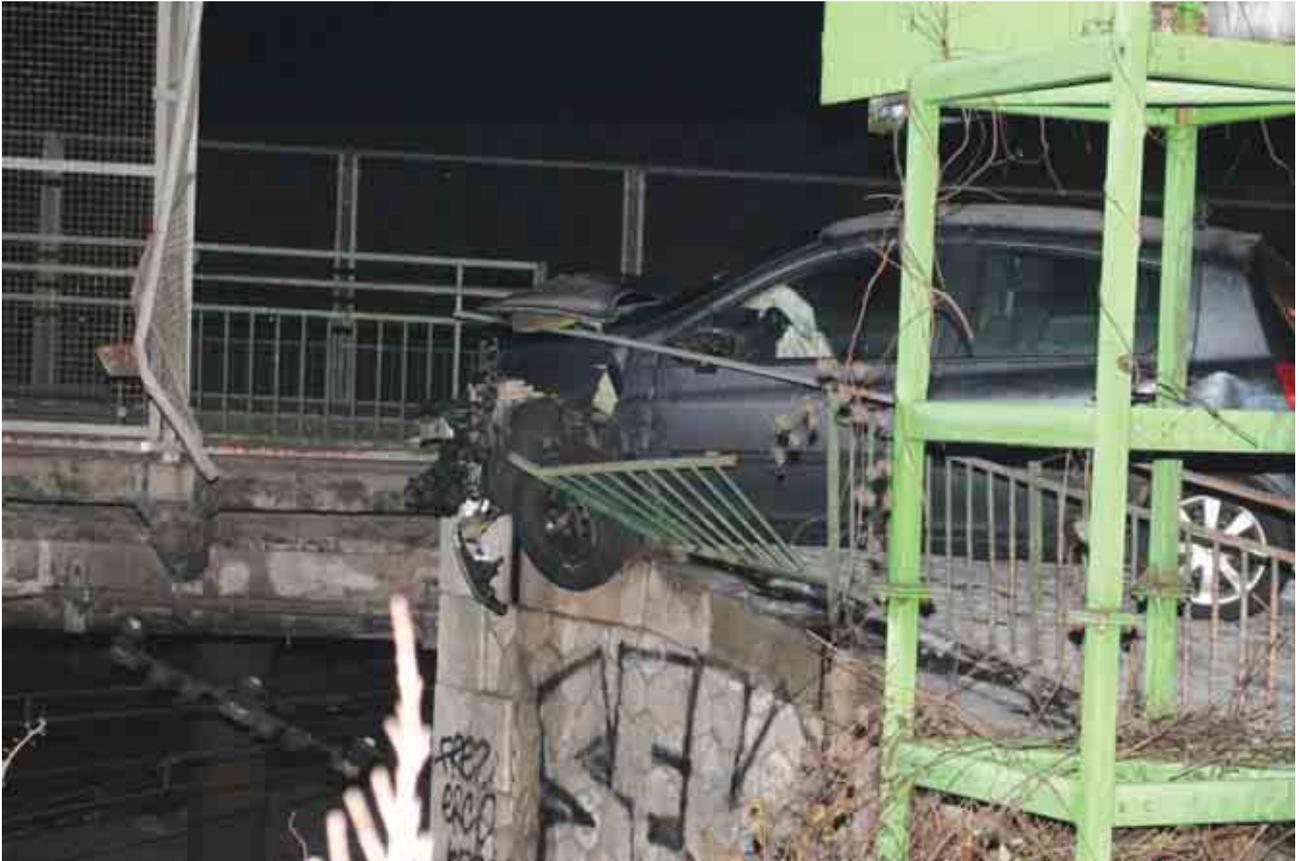
Sur le cliché N°56 de la B.R.D.P

Je note les points suivants :

- Le dispositif AIRBAG conducteur et passager est déclenché,
- Le garde corps de la barrière verte est passé entre le capot et l'aile avant gauche du véhicule,
- La jante avant gauche de la voiture est déformée,
- L'enjoliveur de jante avant gauche est absent,
- La coque de rétroviseur gauche est absente,
- La voiture est en appui sur le bas de caisse gauche, contre le pied de barrière.

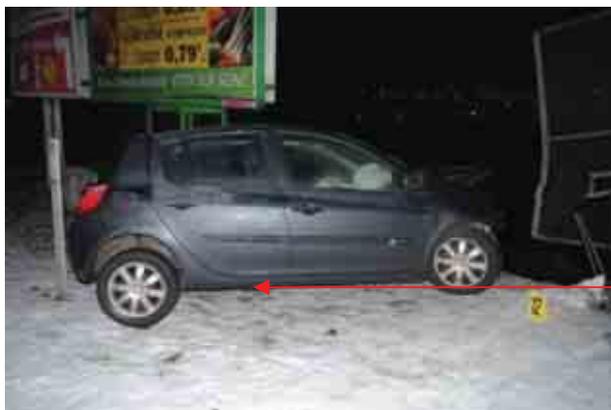
Cliché N°48 de la BRDP

Tout d'abord, j'ai relevé une déformation du bas de caisse arrière droit qui n'existait pas sur les premières photos prises lors de la découverte du véhicule.

Ces dommages ont et réalisées lors de l'enlèvement du véhicule.

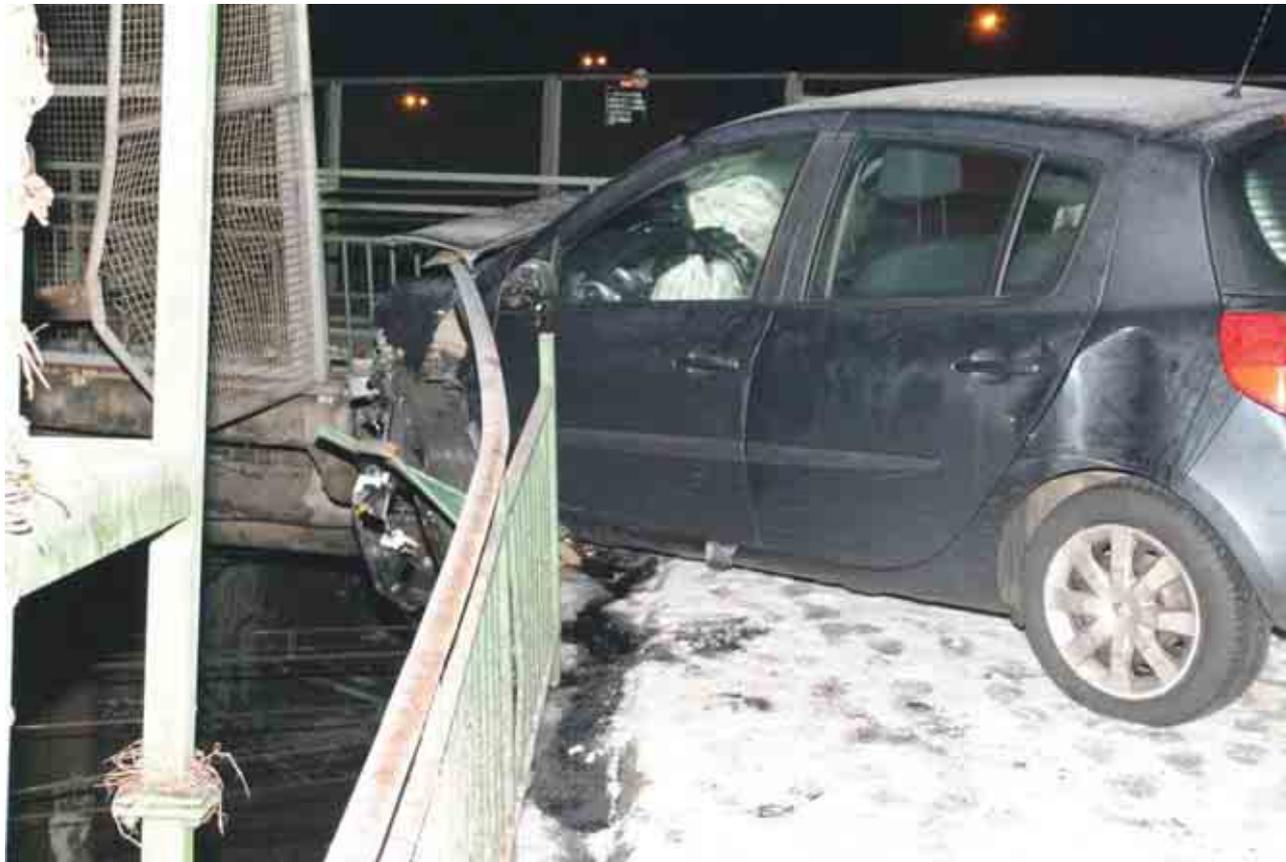
Cliché N°58 de la BRDP

Le rétroviseur gauche a été rabattu violemment, laissant l’empreinte du verre de rétroviseur cassé sur la vitre conducteur.

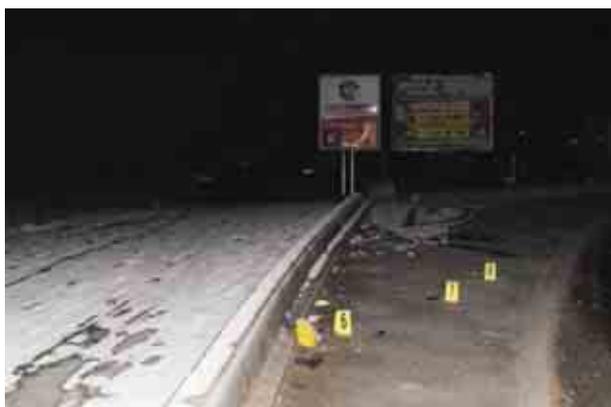
Cliché N°34 de la BRDP

La coque de rétroviseur gauche de la voiture a été découverte environ 26 mètres en amont du lieu de découverte de la voiture. A proximité, se trouvaient des débris d’enjolveur de roue de dessin identique a ceux de la Clio expertisé. (Indices police N°6-7-8 sur le cliché N°34)

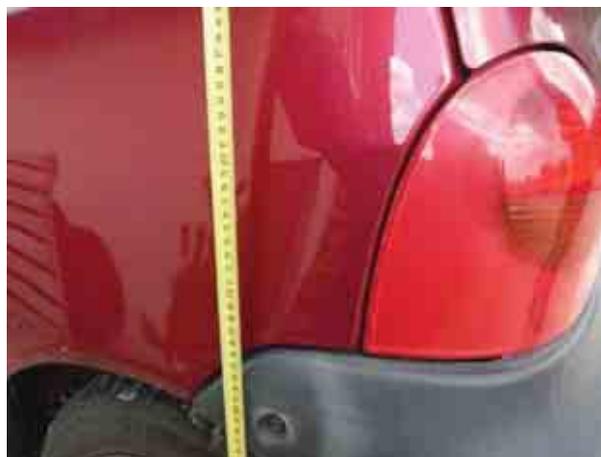
La dégradation examinée consiste en de fines rayures horizontales qui débutent sur l'aile avant gauche en plastique déformable. La zone de frottement inférieure se situe entre 55 et 65 centimètres du sol, alors que la zone supérieure se situe entre 70 et 80 centimètres. En progressant vers des points de résistances, comme le bord de l'aile, puis la porte, les rayures s'accroissent, provoquent une zone de déformations sur la porte, et cessent. Le contact avec l'élément tiers, est rompu à l'aplomb du rétroviseur.

Comme les éléments retrouvés à proximité de l'enjoliveur de roue et de la coquille de rétroviseur de la Clio, correspondent au côté gauche d'une Twingo. Les zones de déformations constatées sur la Clio peuvent correspondre sur la Twingo, au frottement contre le bouclier arrière peint et la partie haute contre l'aile et le feu ARG.

Les rétroviseurs de la Clio et de la Twingo sont sensiblement à la même hauteur soit entre 90 et 100 cm du sol.

La collision légère de la Clio avec un véhicule tiers de type Twingo I, au début de la perte de contrôle est un fait plausible compte tenu de l'ensemble de ces observations.

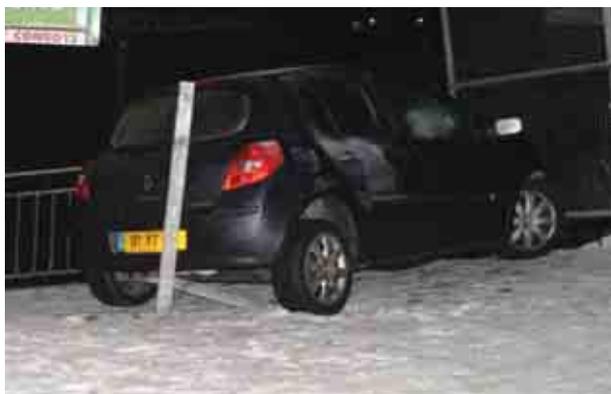
Un frottement circulaire sur le bord d'enjoliveur de roue est aussi remarquable.

Ces déformations sont à rapprocher de l'impact entre la voiture et le poteau de soutien du panneau directionnel.

Sur le cliché N°36 agrandi, on distingue bien la présence sous l'essieu arrière de la voiture du poteau de soutien.

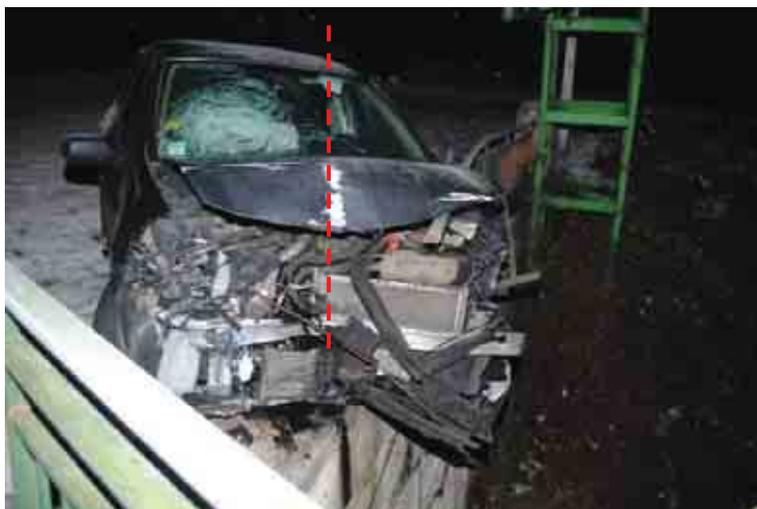
A gauche de cette ligne par rapport à l'axe de circulation du véhicule, les organes mécaniques et notamment les radiateurs sont peu déformés par comparaison avec la partie droite.

Vue de dessus de la face avant, la différence d'énergie absorbée lors de la collision entre les coté gauche et droit est visible. Les déformations côté droit mettent en évidence une collision avec un élément vertical et plan.

La partie droite du véhicule comporte toutes les déformations caractéristiques avec la surface verticale et plane du parapet. La limite du point d'appui se trouve quelques centimètres avant le centre du véhicule caractérisé sur la photo ci-dessus par la nervure centrale du capot.

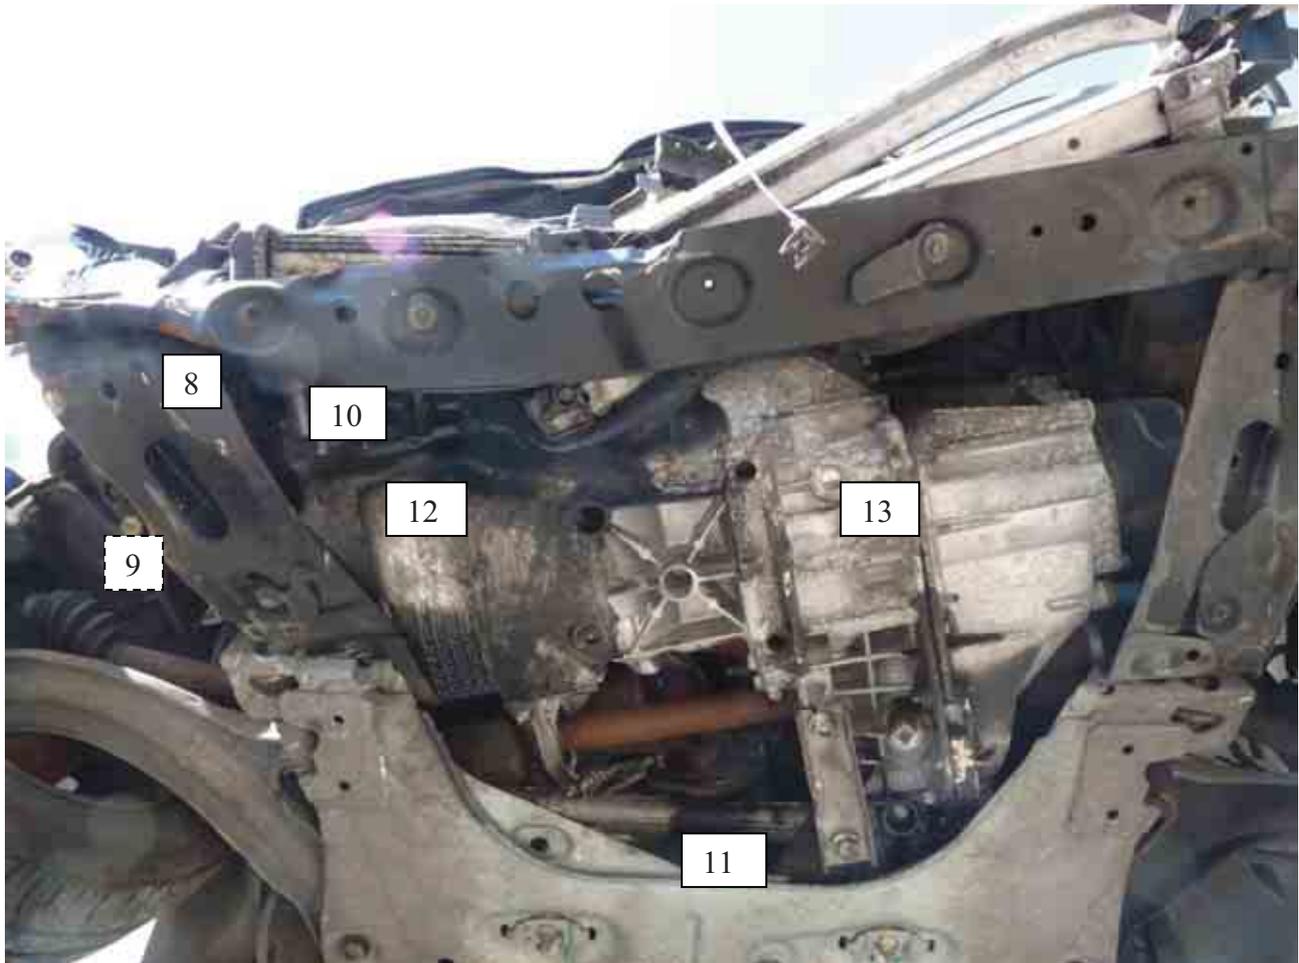
L'examen du soubassement du compartiment moteur révèle les points suivants :

8. Le longeron avant droit est repoussé en arrière,
9. Le support moteur droit fixé au longeron a reculé de plus de dix centimètres,
10. Le compresseur de climatisation est cassé,
11. La crémaillère de direction est cassée,
12. Le groupe motopropulseur est comprimé dans le compartiment moteur coté droit,
13. Le groupe motopropulseur est désaxé dans le compartiment.

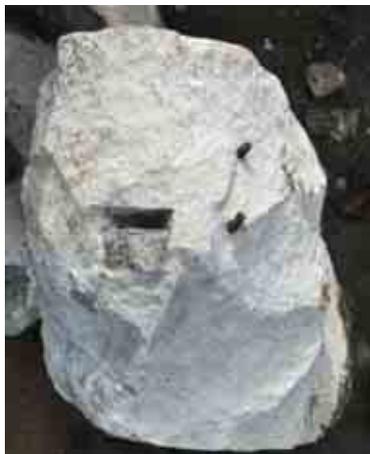
Face reconstituée Ouest

Sur la face Ouest, on retrouve la fixation basse de la barrière de voute, ainsi que les tirefonds de la grille de protection de voie.

De même, une réparation du parapet avec un remplissage fin de mortier dans la fissure triangulaire coté Ouest modifiait les caractéristiques mécaniques du parapet.

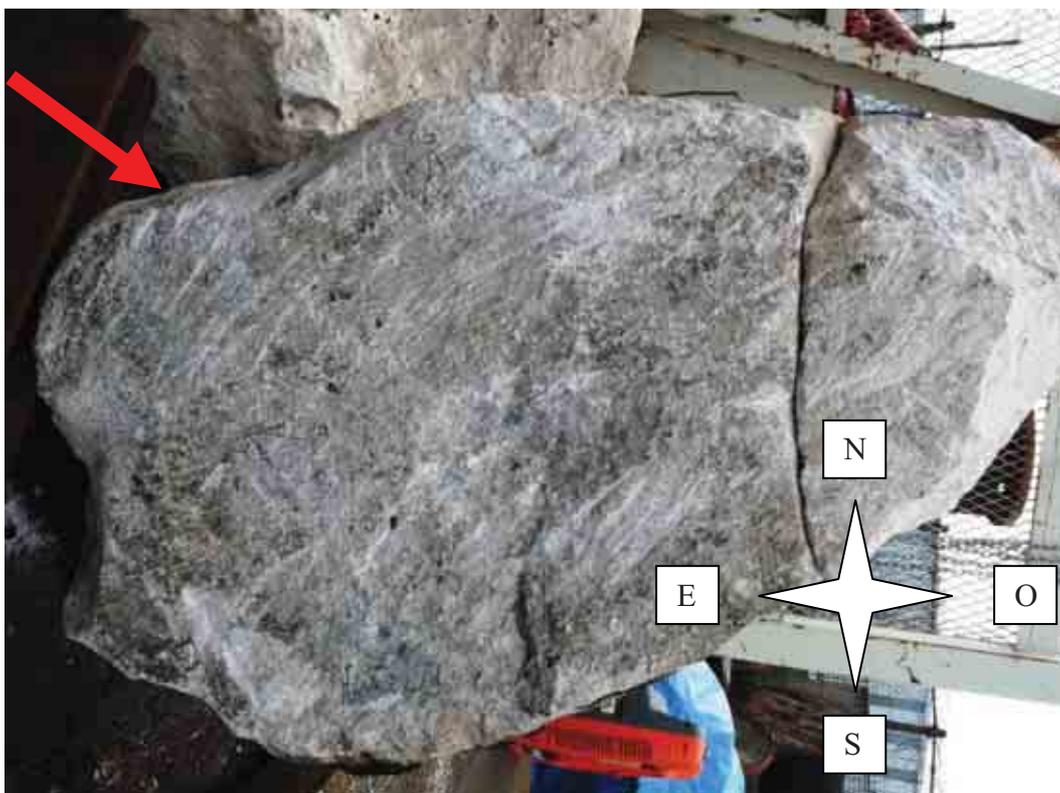
Socle reconstitué

La flèche rouge indique la trajectoire d'arrivée de la Clio.
L'assemblage de deux morceaux de parapet permet d'obtenir la reconstitution d'une grande partie de sa surface d'appui et notamment de contrôler son mode de fixation au sol.

Sur le socle, les emplacements des clavettes sont bien visibles, mais aucunes n'a été retrouvées a proximité ou sur les voies.

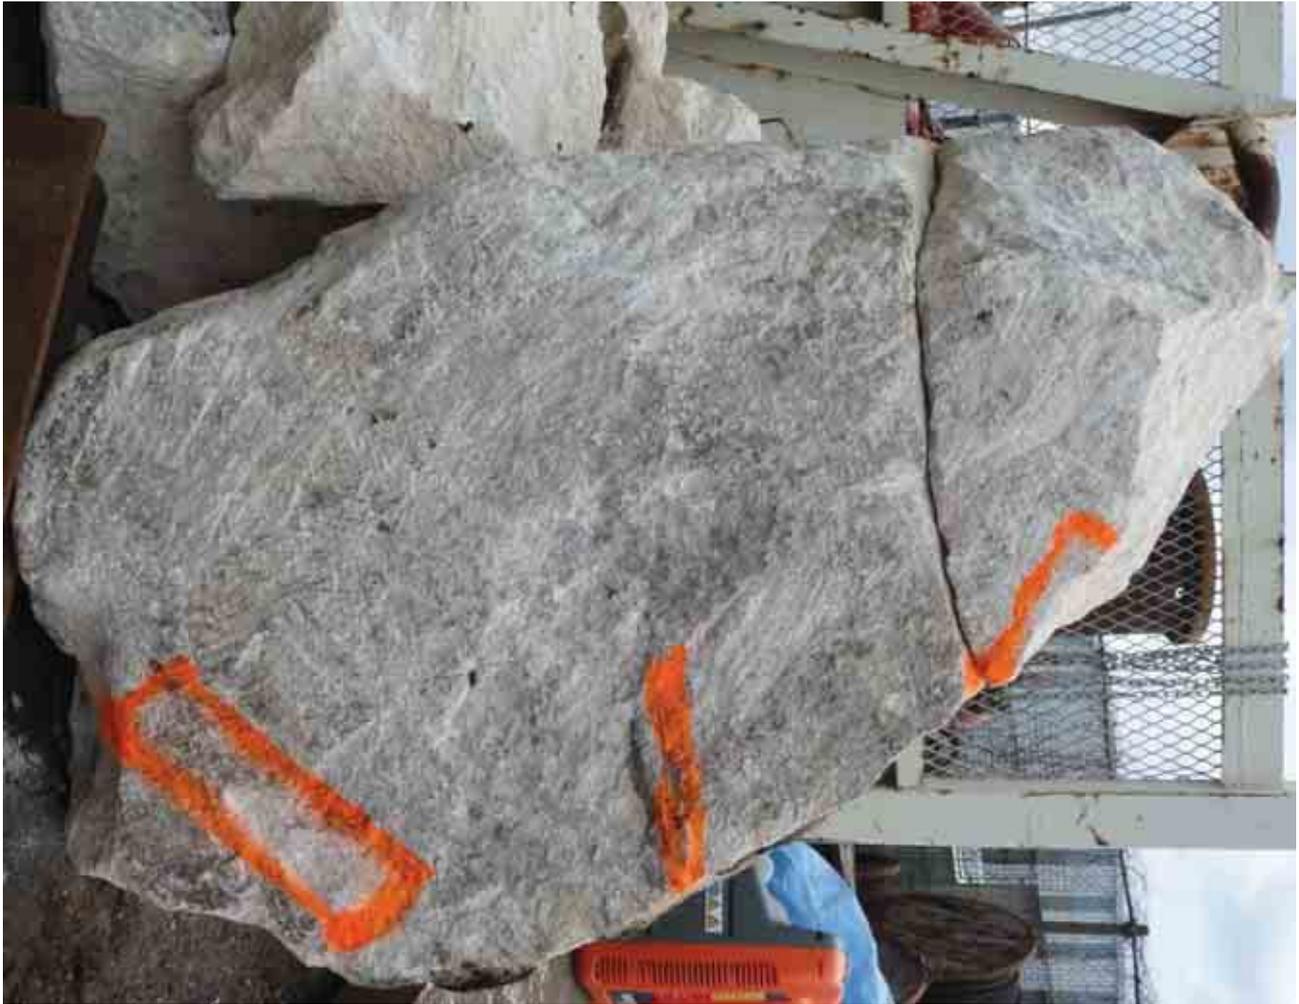
Positionnement des emplacements des clavettes du socle

Cette opération technique simple met en évidence l'absence totale de fixation par obstacle du parapet sur son socle.

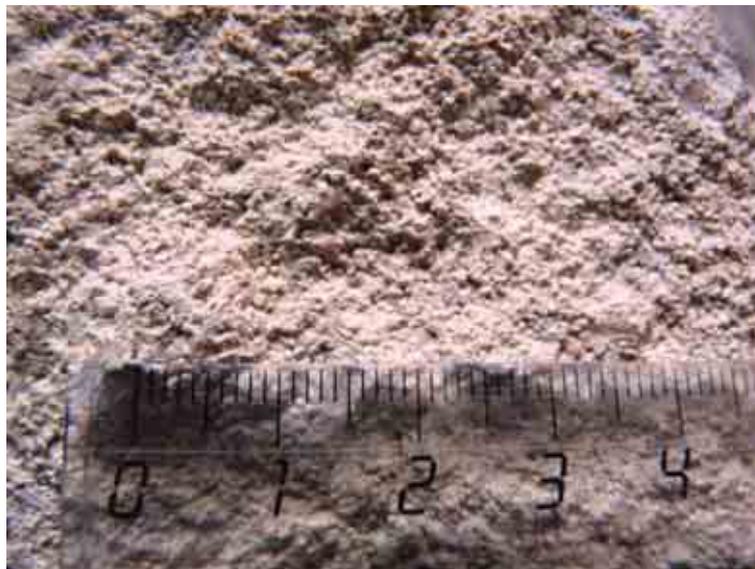
La granulométrie très fine et compacte, avec des particules transparentes et brillantes, très friable, indique qu'il s'agit d'un assemblage de sable calcaire mélangé à du quartz et lié avec du ciment.

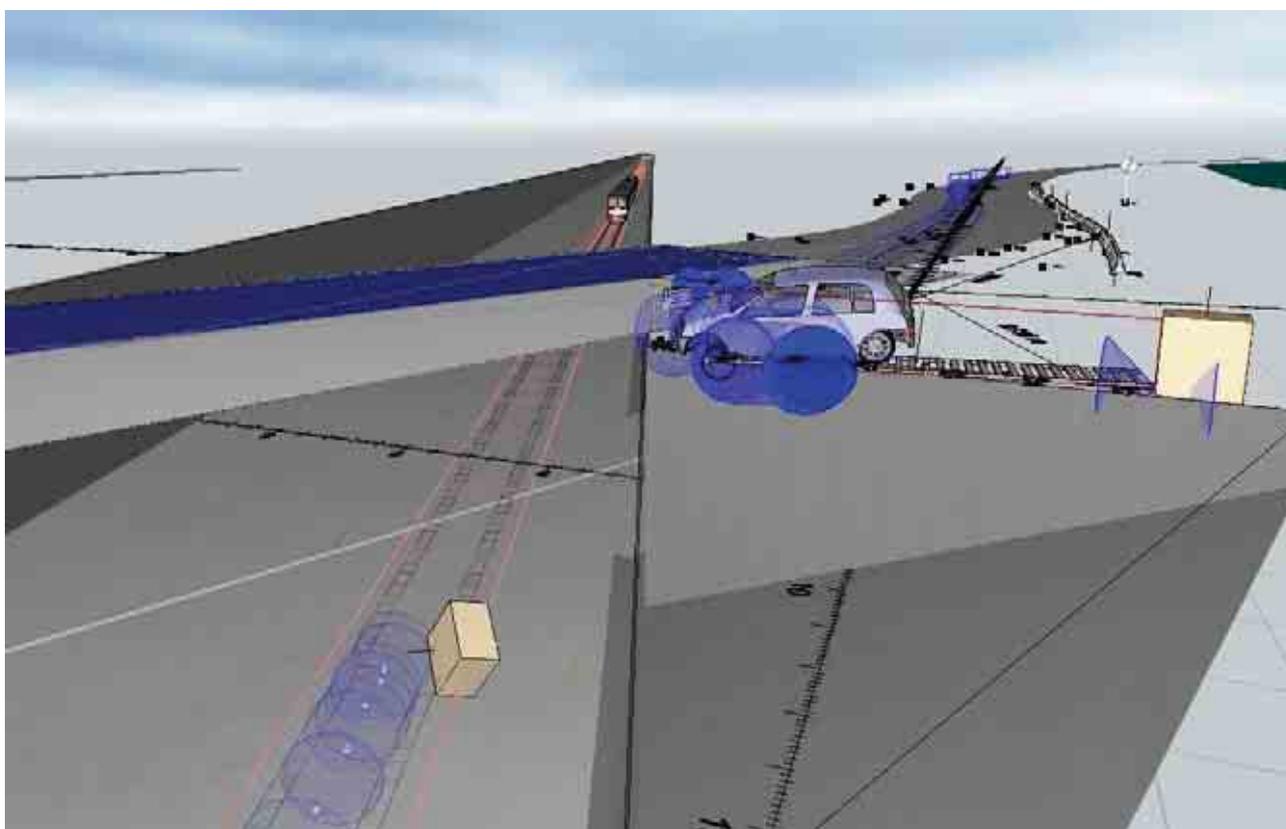
Une légère modification dans l'angle d'impact de la voiture a été réalisée, car le logiciel ne permet pas de donner au parapet une base parallépipédique telle que nous l'avons constatée. Il ne peut s'agir que d'une base rectangulaire dont la surface d'appui avec l'impact est plus étroite et dont la projection est légèrement différente.

La simulation graphique de l'accident telle que nous l'avons approchée est toutefois très cohérente par rapport au constat réalisé.

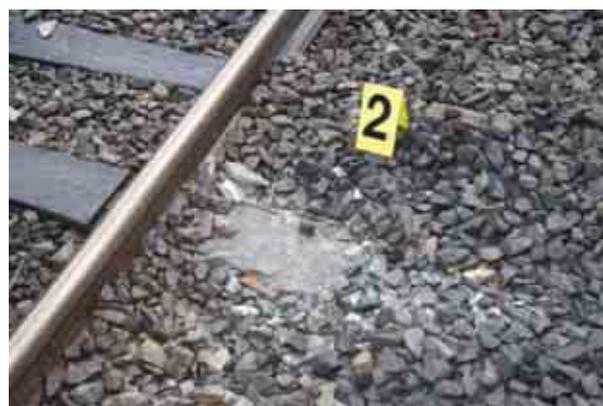
Un impact figurant sous l'indice 2, montre cependant que le parapet a été projeté depuis son socle en un seul bloc sur la voie une bis et qu'il a rebondi sur la traverse de chemin de fer pour s'immobiliser environ 6 minutes avant le passage du train sur la voie une.

Cela implique que le parapet a suivi une trajectoire parabolique depuis son socle, dont la hauteur est de 5,80 mètres. Il a chuté au sol sur le bord de la voie « une bis », à une distance de 4,90 mètres du mur. Il s'est ensuite immobilisé sur la voie « une » à 7,80 mètres du mur. Il a donc parcouru la moitié d'une trajectoire parabolique et balistique en partant du point le plus haut.

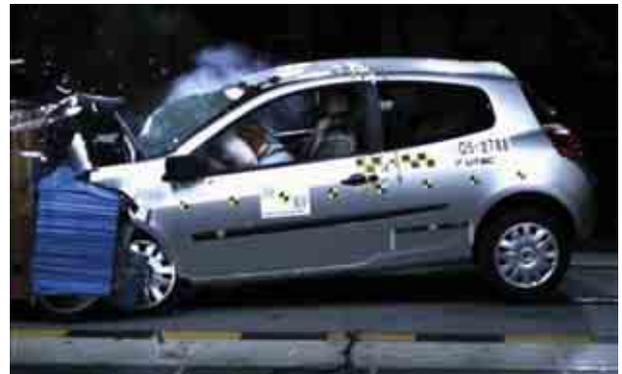
La zone de déformation du véhicule, analysée en fonction de nos expériences et connaissances « terrain », et comparée à des résultats de crash-test permet d'évaluer une vitesse EES* de 35 km/h . Les données Euro Ncap disponibles simulent uniquement une collision frontale à 64 km/h , provoquant des dommages considérables, notamment au niveau de la déformation du compartiment moteur. Ces dommages ne correspondent pas à notre cas.

En considérant un EES de 35 km/h , et la masse m_v égale à 1300 kg , l'énergie absorbée E_a dans la collision par la Clio est équivalente à 61410 joules .

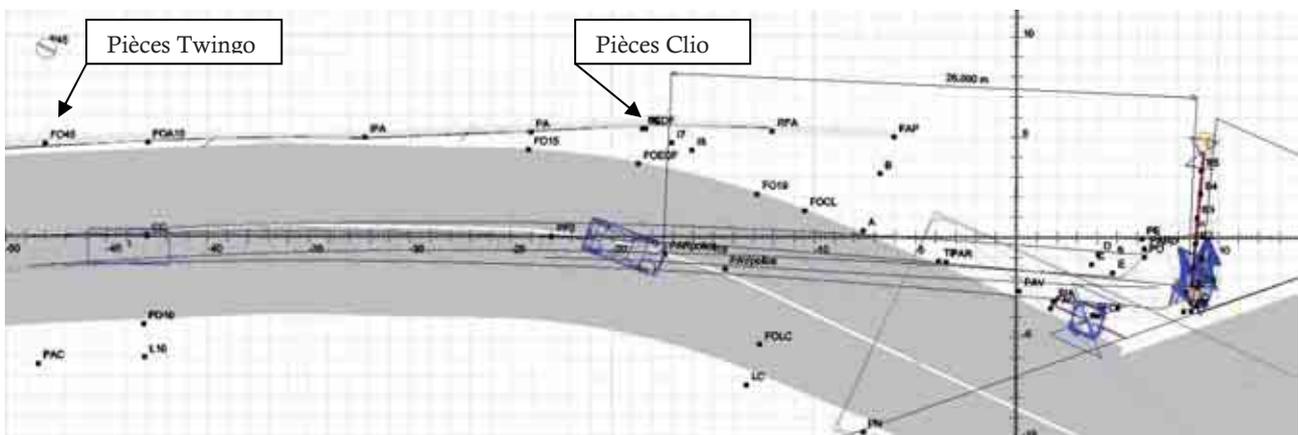
Simulation numérique de la distance minimale évaluée du point de perte de contrôle.

La vitesse de circulation de la Clio peut être estimée entre 54 et 58 km/h, 26 mètres avant la collision avec le parapet. Cette distance correspond à la localisation suivante,

Cette simulation montre que la zone de perte de contrôle du véhicule se situe après la zone où ont été retrouvés les débris du véhicule Twingo.
