décembre 2009

**Bureau d'Enquêtes sur les Accidents  
de Transport Terrestre**

Affaire n° BEATT-2008-13

**Rapport d'enquête technique  
sur la collision du 7 juillet 2008  
entre un TER et un poids-lourd  
sur le passage à niveau n° 19  
à La Roche-en-Brenil (21)**

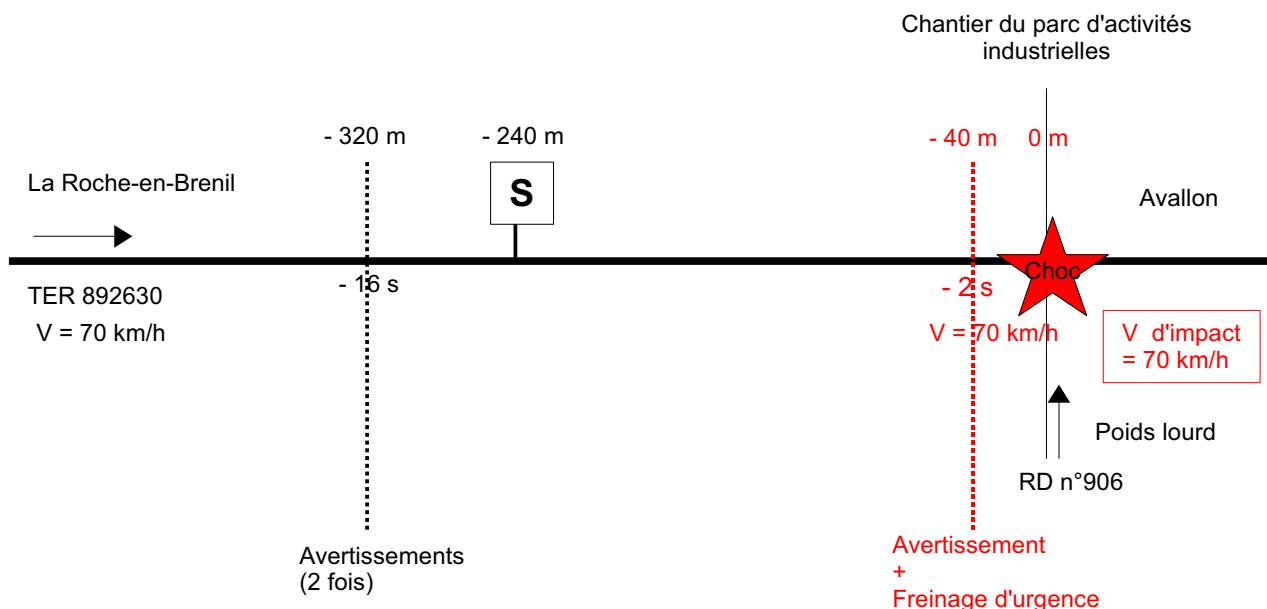
Fig. 2 : Circulation du T.E.R

- le train venait de quitter la gare de La Roche-en-Brenil et roulait sensiblement à la vitesse maximale de la ligne (70 km/h) ;
- l'avertisseur a été actionné deux fois à la vue de la pancarte « S » 16 secondes avant l'impact, soit à environ 320 mètres du PN 19 ;
- le freinage d'urgence a été déclenché et l'avertisseur actionné une troisième fois 2 secondes avant l'impact, soit à environ 40 mètres du PN 19 ;
- la collision s'est produite à 70 km/h ;
- le train s'est arrêté 10 secondes après le choc.

Ces informations sont illustrées dans le schéma ci-dessous qui y ajoute les distances parcourues :

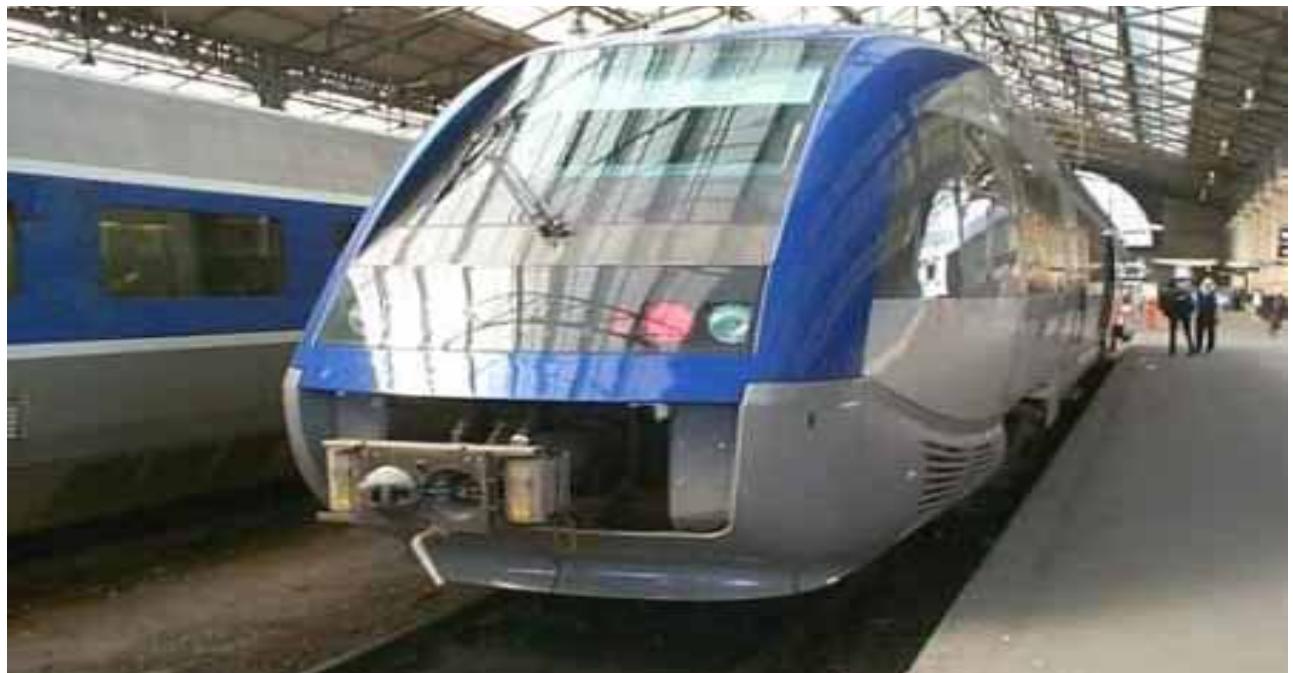
**Photo n° 3 : Le TER accidenté**

La semi-remorque est empalée sur l'attelage du train. Le bogie avant du train est déraillé

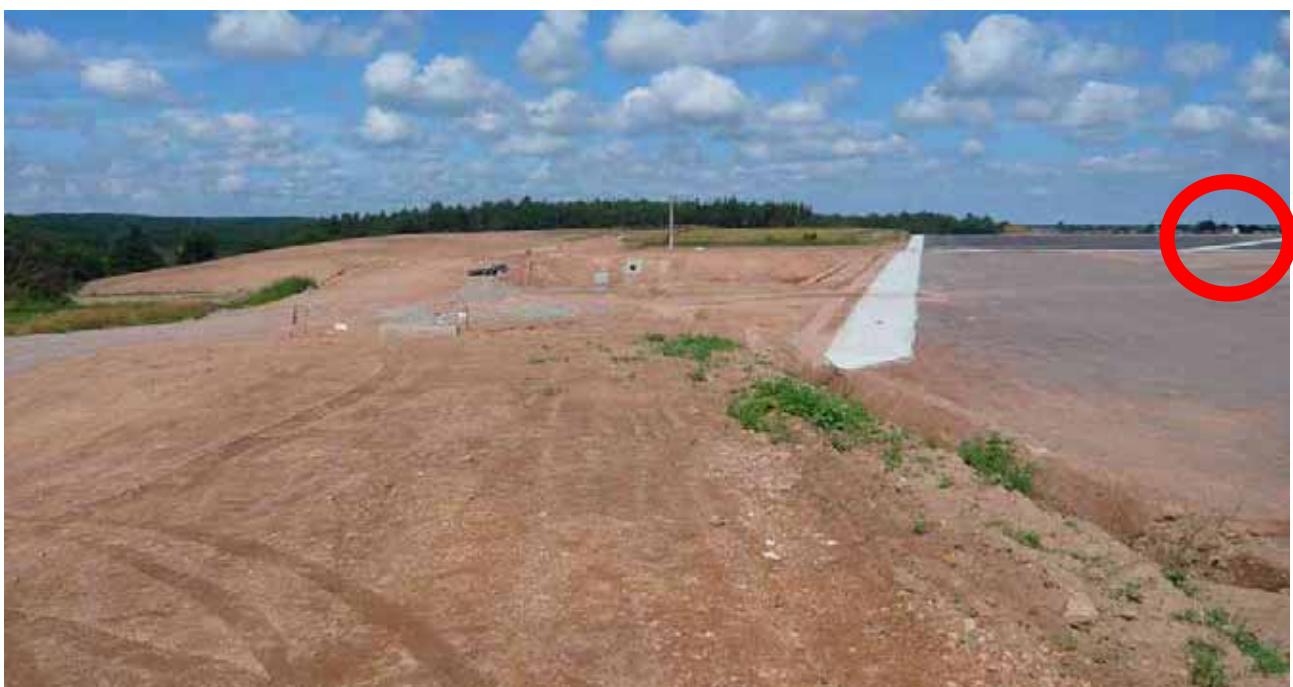
**Photo n° 7 : Visibilité du train pour un conducteur routier arrêté au PN.**  
Au fond à droite, les baraquements et engins du chantier

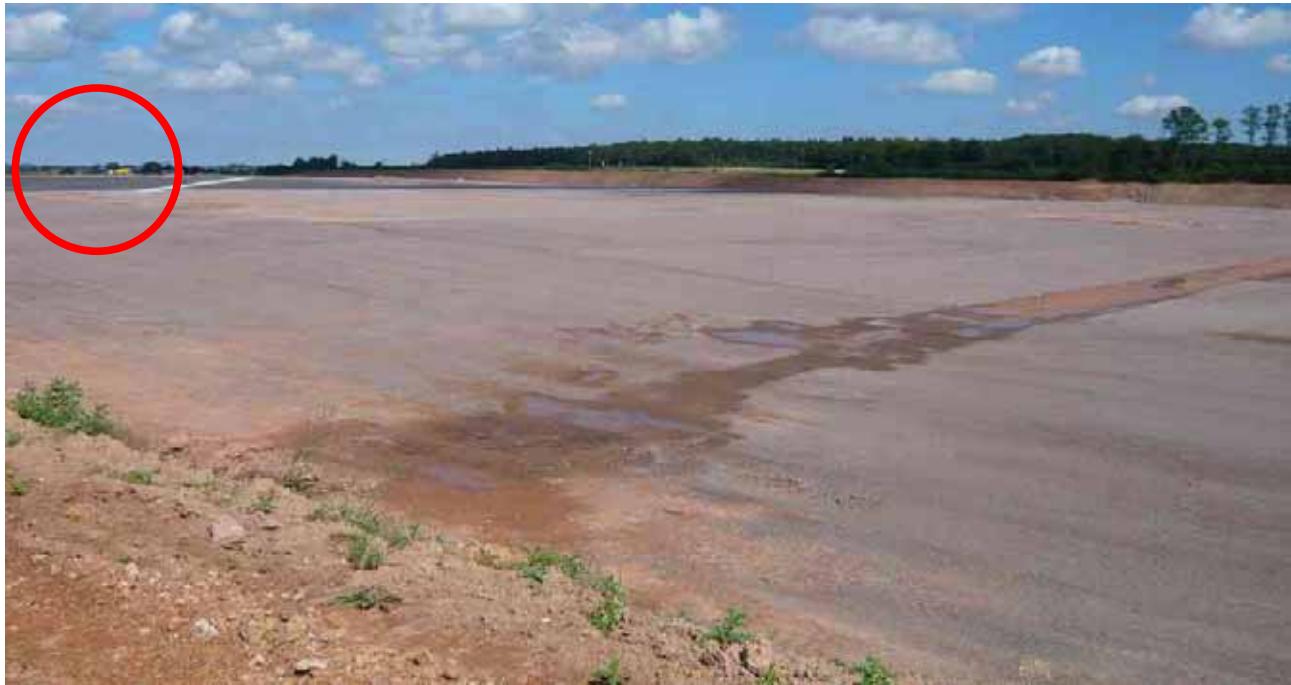
**Photo n° 8 : Chantier du parc d'activités industrielles**  
Tout au fond à droite, le PN. A droite le terrain d'assiette de 16 ha de l'entreprise Fruytier.  
A gauche, la route de desserte.
