**RAPPORT  
D'ENQUÊTE TECHNIQUE  
sur le heurt d'un piéton  
par un TER  
à Nouan-le-Fuzelier (41)  
le 3 septembre 2018**

**Bureau d'Enquêtes sur les Accidents  
de Transport Terrestre**

Affaire n° BEATT-2018-10

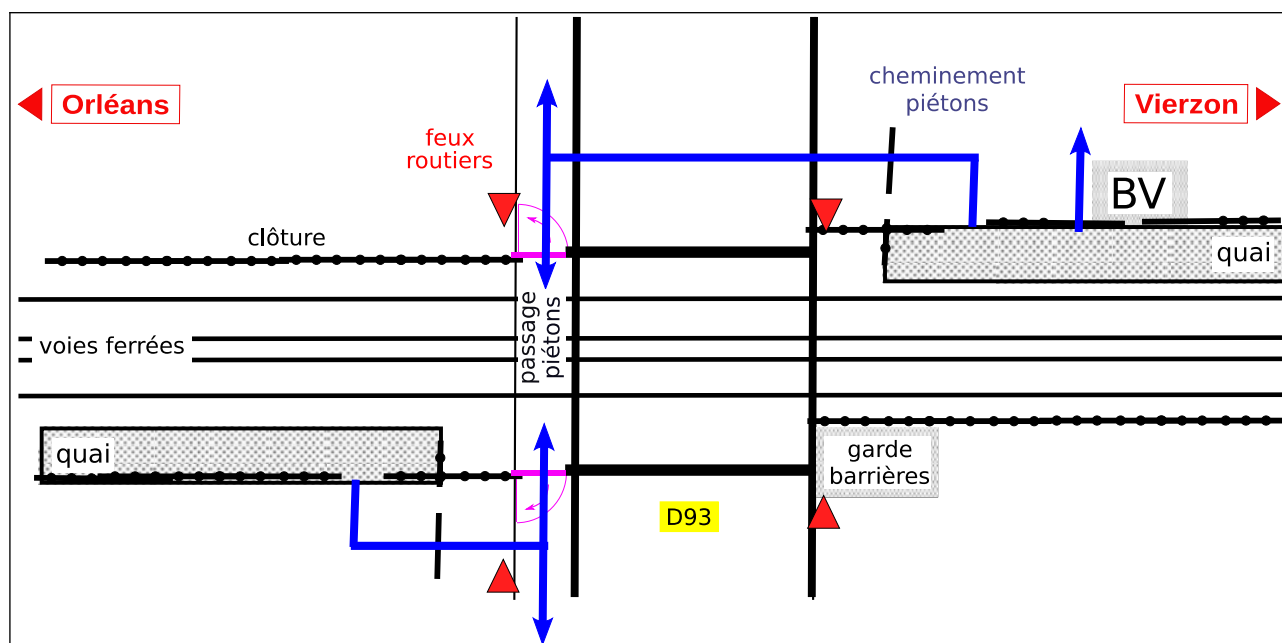
**Vue 4 : schéma de la gare de Nouan-le-Fuzelier**

L'accès aux quais de la gare se fait depuis le PN112. C'est l'unique accès pour le quai de la voie 2. Quant au quai de la voie 1, on peut également y accéder depuis un passage le long du bâtiment voyageurs ouvert vers la D2020. Il n'y a pas de traversée dénivelée pour franchir la ligne ferroviaire dans l'environnement immédiat de la gare de Nouan-le-Fuzelier.

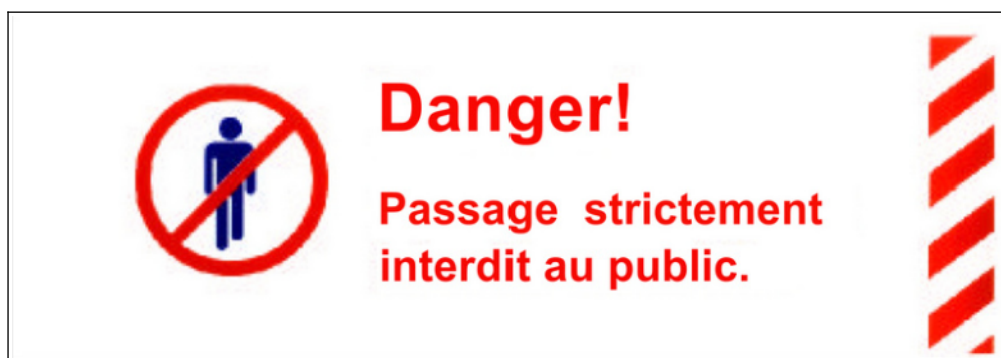
***Vue 13 : la pancarte D7C en version horizontale***

La pancarte D7C qui signale un passage interdit au public est présentée dans la vue suivante. Elle est mise en œuvre neuf fois dans la gare de Nouan-le-Fuzelier.

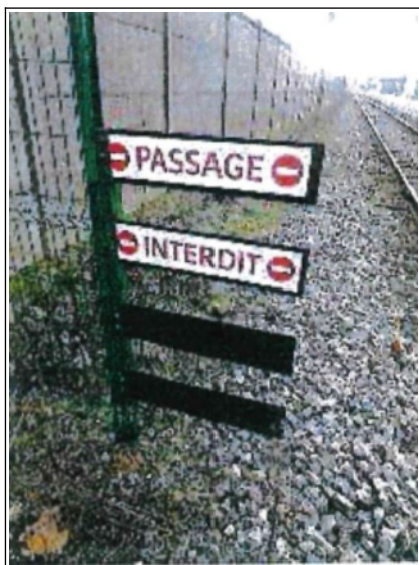
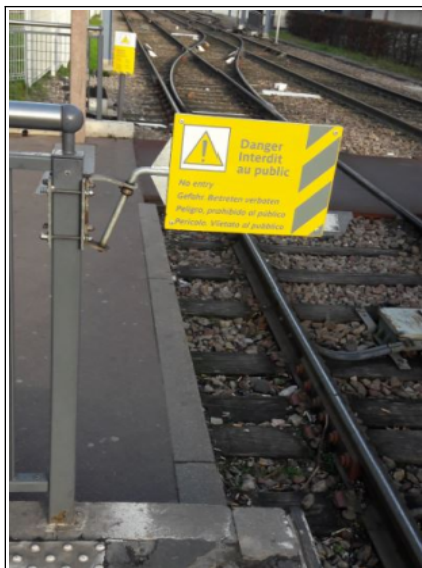
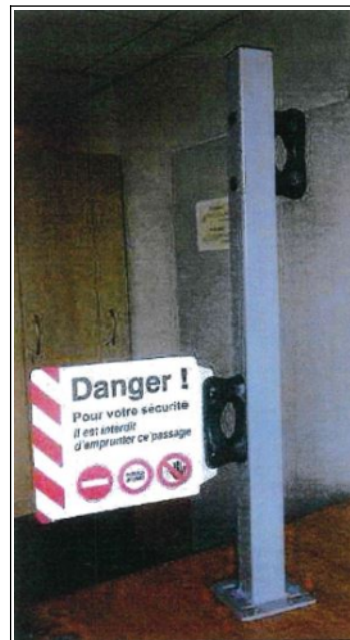
**Vue 19 : des innovations locales**

Un obstacle au cheminement est constitué de lamelles souples ou basculantes, portant une inscription d'interdiction. Les lamelles doivent être suffisamment souples pour résister aux actes de vandalisme et ne pas empêcher une personne bloquée sur les voies de s'extraire, mais suffisamment rigides pour contraindre les personnes à ne pas poursuivre dans leur cheminement.

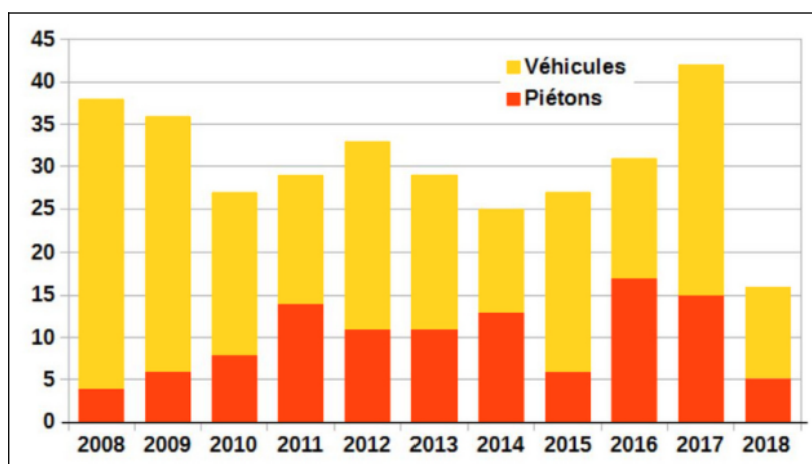
*Vue 22 : historique des tués par accident aux passages à niveau*

En moyenne, environ un tiers des décès concernent des piétons. Sur ces décès, une analyse plus détaillée montre que moins de 3 % ont eu lieu sur des PN gardés avec barrières manœuvrées à pied d'œuvre et passage piéton accolé.

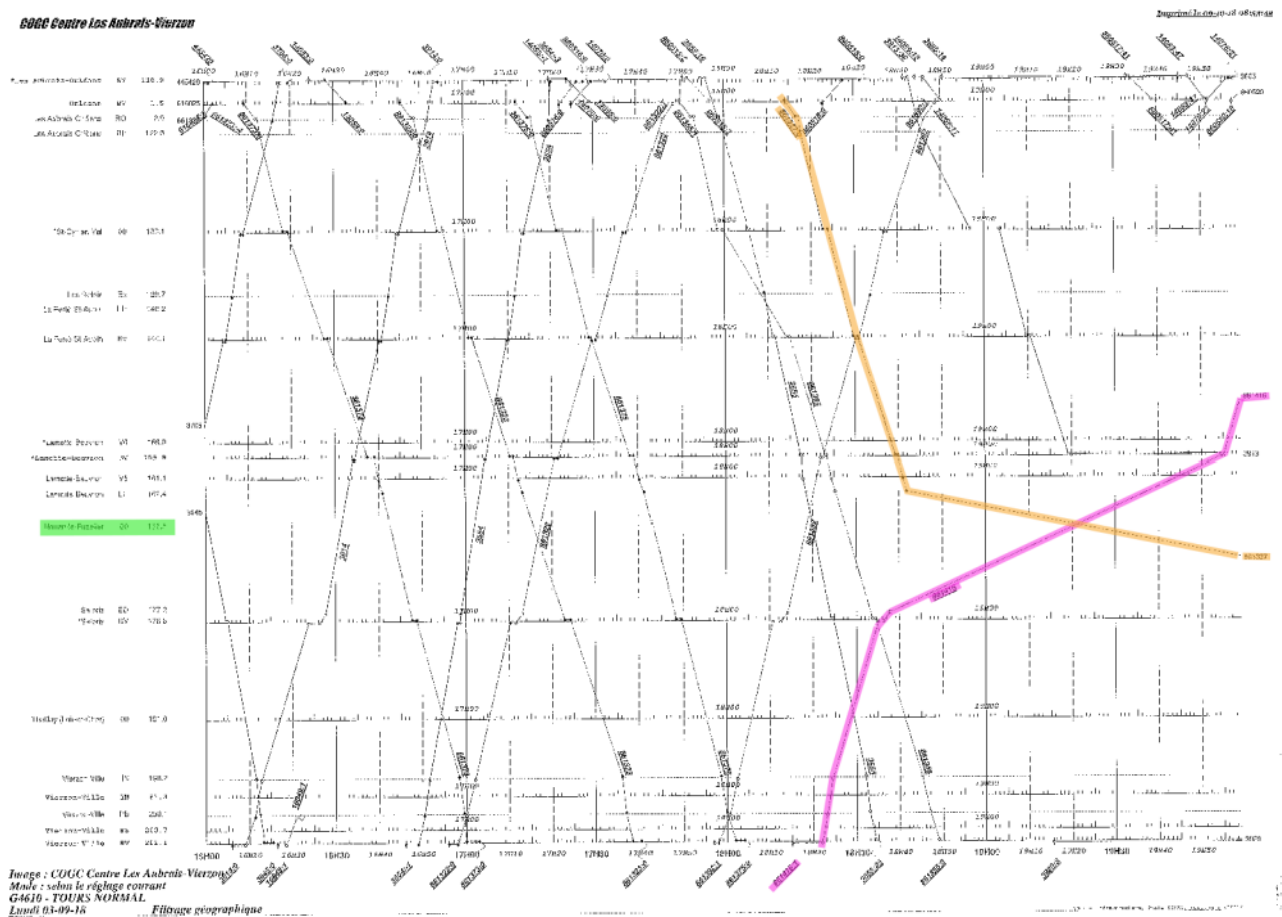
## Graphique réel

Remarque : sur le graphique réel, les 2 trains impliqués dans l'accident ont leur tracé qui n'atteint Nouan-le-Fuzelier que plus tard après l'accident ; cela est dû à l'absence de localisateur des trains entre Lamothe-Beuvron et Salbris.
