**BEA-TT**

*Rapport d'enquête technique  
sur le déraillement  
d'un train de charbon  
le 29 juillet 2010  
à Bully-Grenay (62)*

*août 2011*

Affaire n° BEATT-2010-012

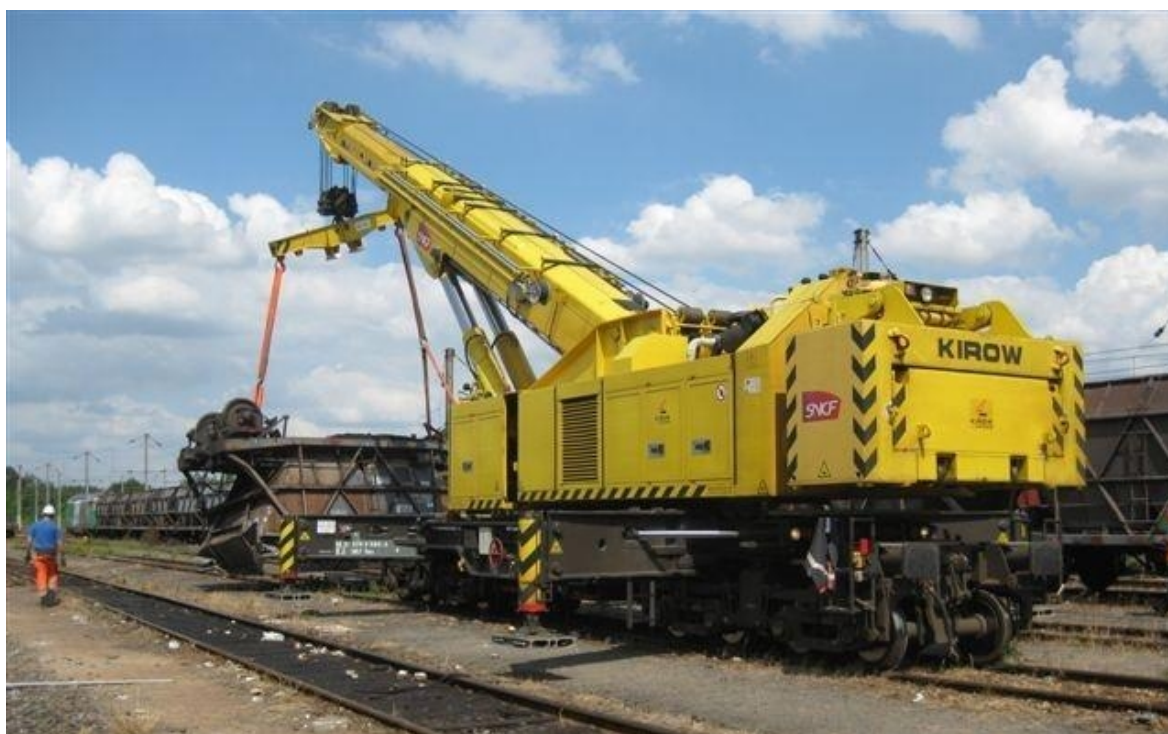
*Illustration 2 : Opérations de relevage des wagons*

Compte tenu du nombre de wagons déraillés, de leur état et de leur chargement, le relevage a été difficile et a nécessité des moyens importants.

Il en a été de même de la remise en état de l'infrastructure ferroviaire.

Le trafic est ainsi resté totalement interrompu entre Béthune et Lens pendant 12 jours, les trains étant détournés par Don-Sainghin.

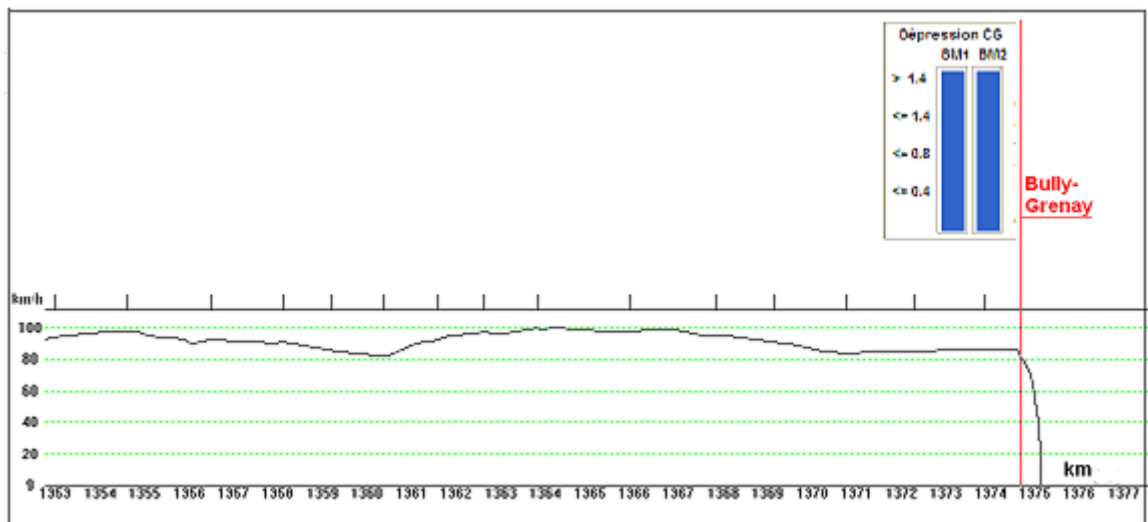
*Illustration 7 : Approche et freinage d'urgence à Bully-Grenay*

La vitesse fluctue entre 80 et 100 km/h, le conducteur n'utilisant pas le système de vitesse imposée (VI) conformément aux préconisations de la Direction de la Traction de la SNCF ; à l'approche de Bully-Grenay, elle se stabilise à 83 km/h. C'est à cette vitesse que se produit le déraillement.

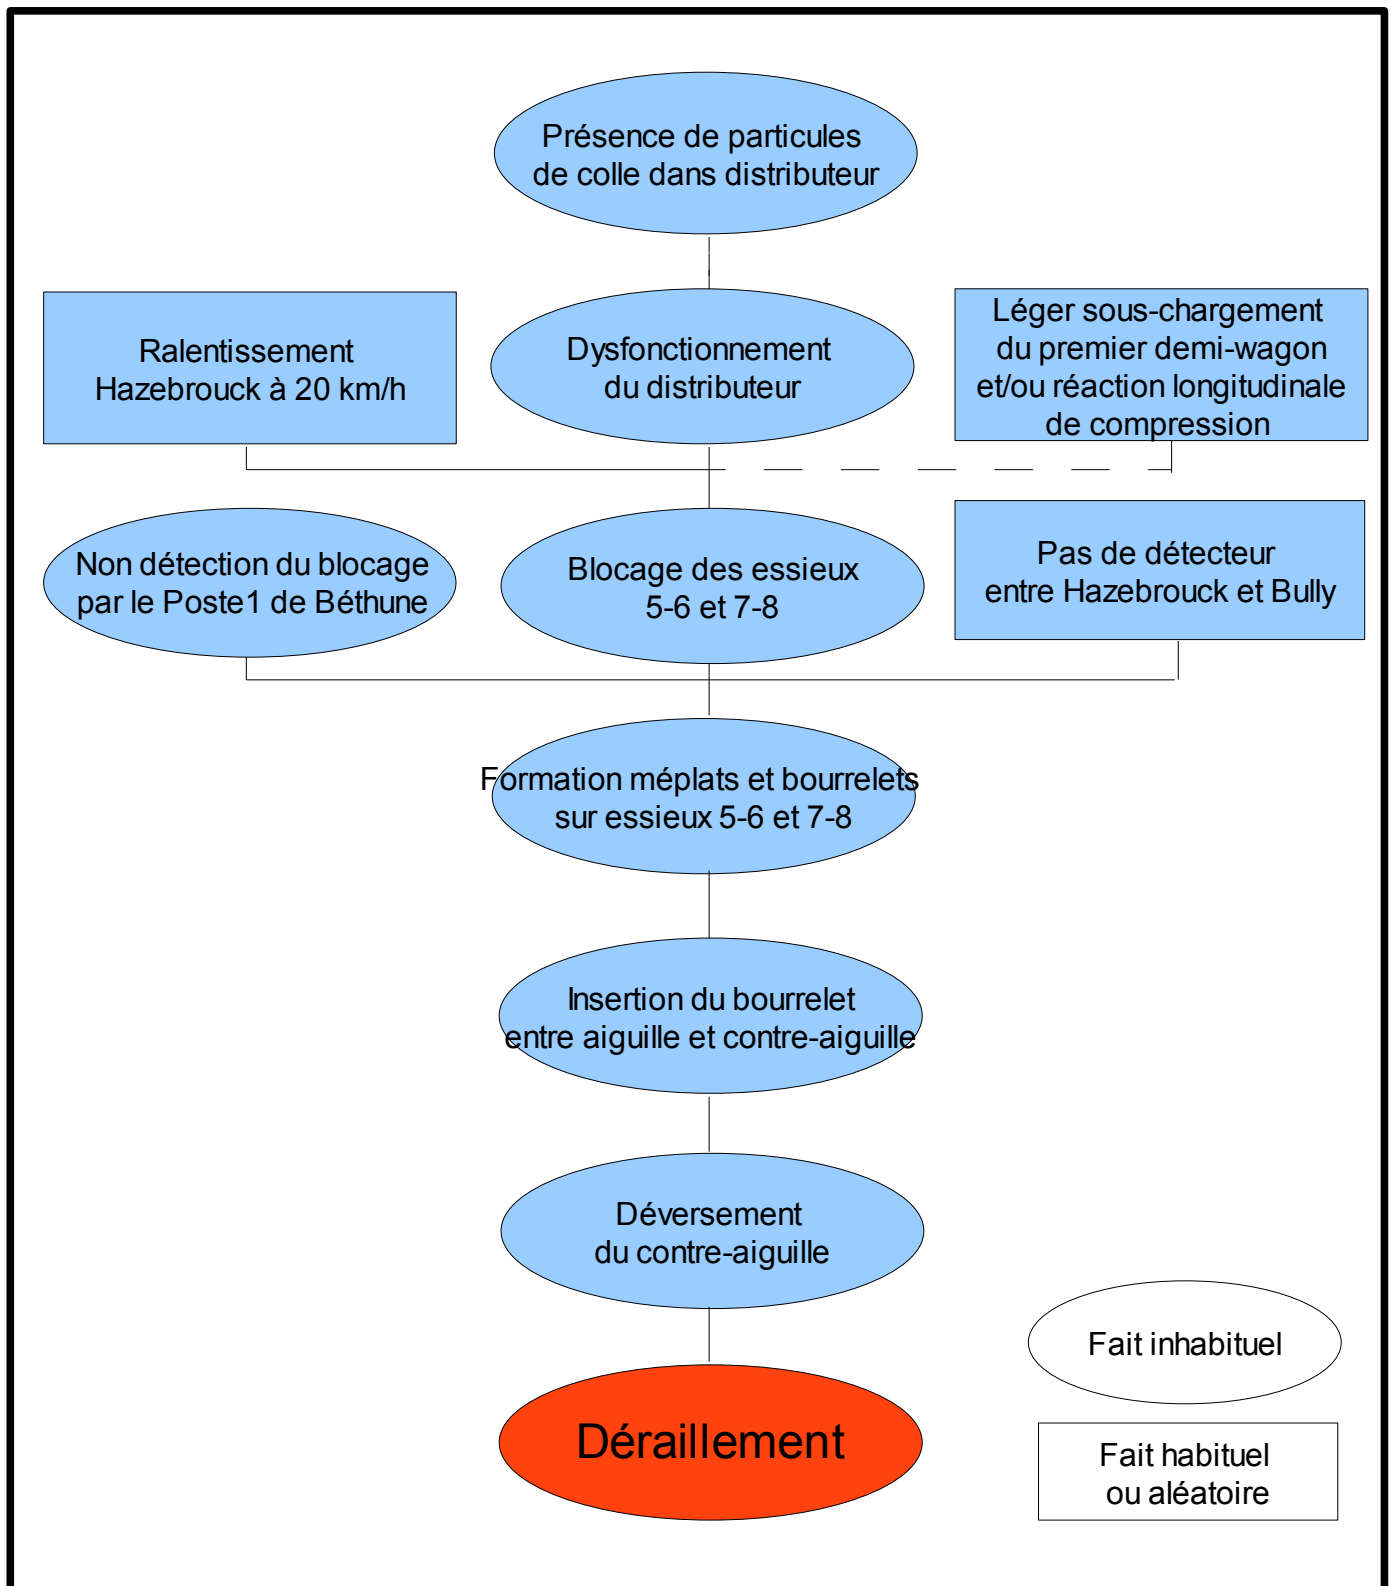
Les investigations effectuées conduisent à retenir l'arbre des causes ci-dessus.

Bien que le lien causal entre la présence de particules de colle dans le distributeur et l'incident de frein du wagon de Bully-Grenay ne soit pas formellement établi, on peut dire que de telles particules sont susceptibles de provoquer à tout moment une obstruction totale ou partielle d'un orifice calibré, une fuite au niveau d'un clapet, ou tout autre dysfonctionnement dont les conséquences peuvent être graves.

La détection, lors de l'expertise du distributeur C3A, d'un bourrelet de colle fragmenté et libérant des particules dénote un défaut de qualité lors de la révision de cet appareil.
