**BEA-TT**

*Rapport d'enquête technique  
sur la collision  
entre un TER et une grue mobile  
survenue le 16 avril 2013  
sur un PN à Marseille (13)*

*avril 2014*

Affaire n° BEATT-2013-003

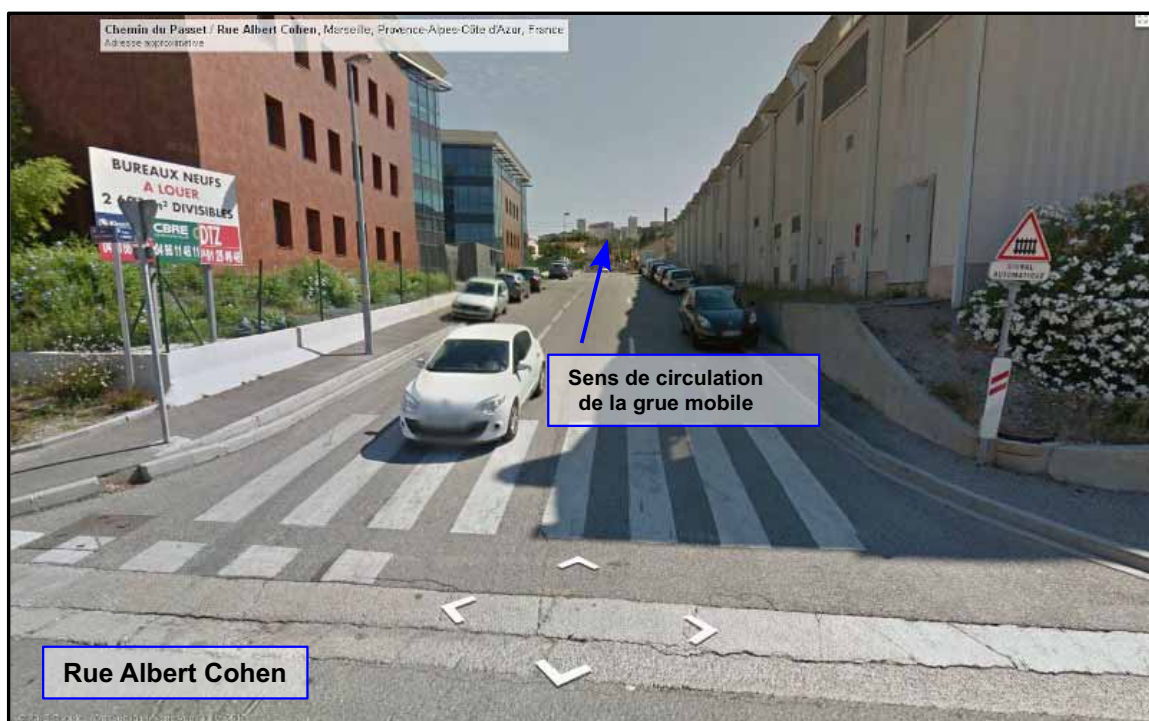
**Figure 4 : Le chemin du Passet entre la rue Albert Cohen et le passage à niveau n° 1 signalé au premier plan, à droite, par un panneau de danger de type A7 et sa balise à deux chevrons**

De fait, à l'intersection avec la rue Albert Cohen, aucune signalisation n'alerte les conducteurs des véhicules lourds se proposant de s'engager dans le chemin du Passet, sur les difficultés qu'ils vont rencontrer et sur le caractère quasiment sans issue de cette voie pour leur catégorie de véhicules.

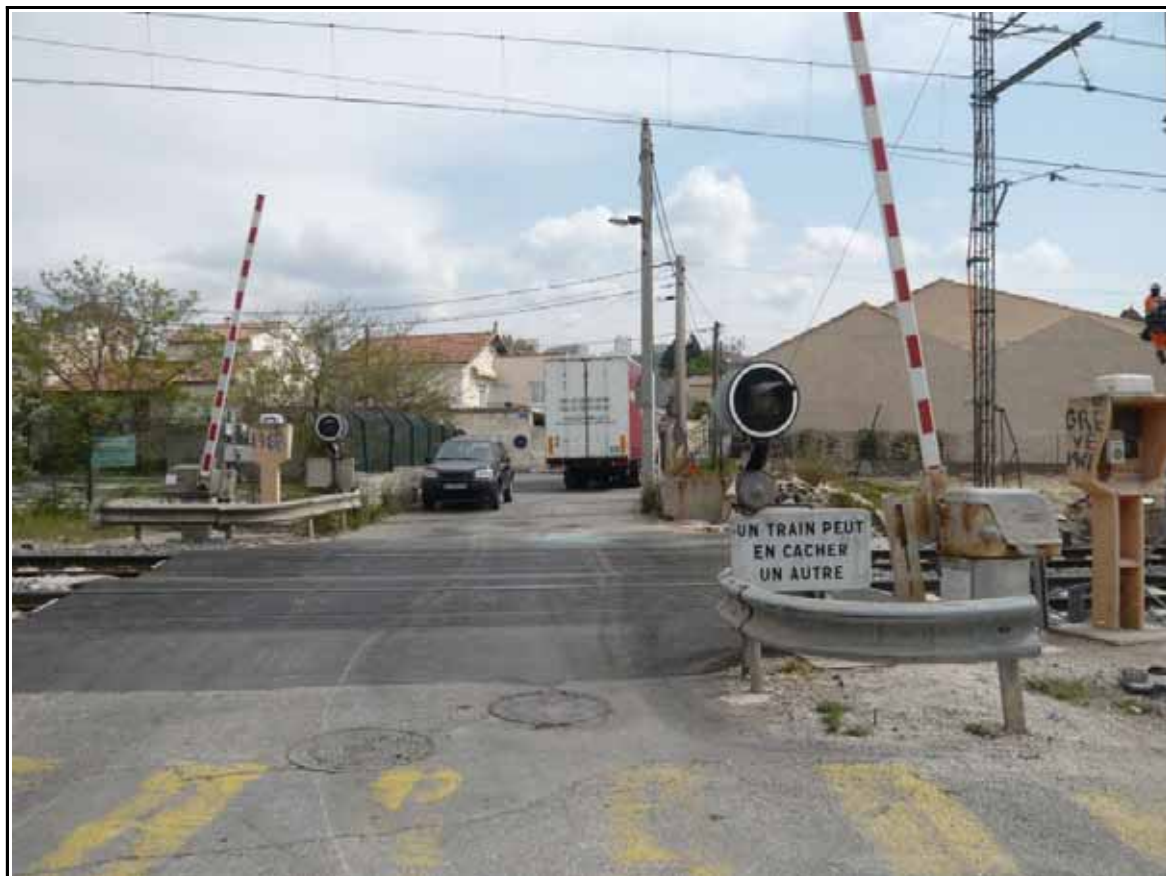
**Figure 9 : Le passage à niveau n° 1 vu dans le sens de circulation de la grue mobile**

Le chemin du Passet traverse ce passage à niveau à angle droit. La distance entre les deux demi-barrières est de 11 mètres et la largeur du platelage de 5 mètres.

Le profil de la chaussée routière est marqué, à cet endroit, par des ondulations résultant des dévers respectifs que présentent les deux voies ferrées. Toutefois, le revêtement de cette chaussée, en bon état, ne comporte pas de traces de frottement de véhicules.

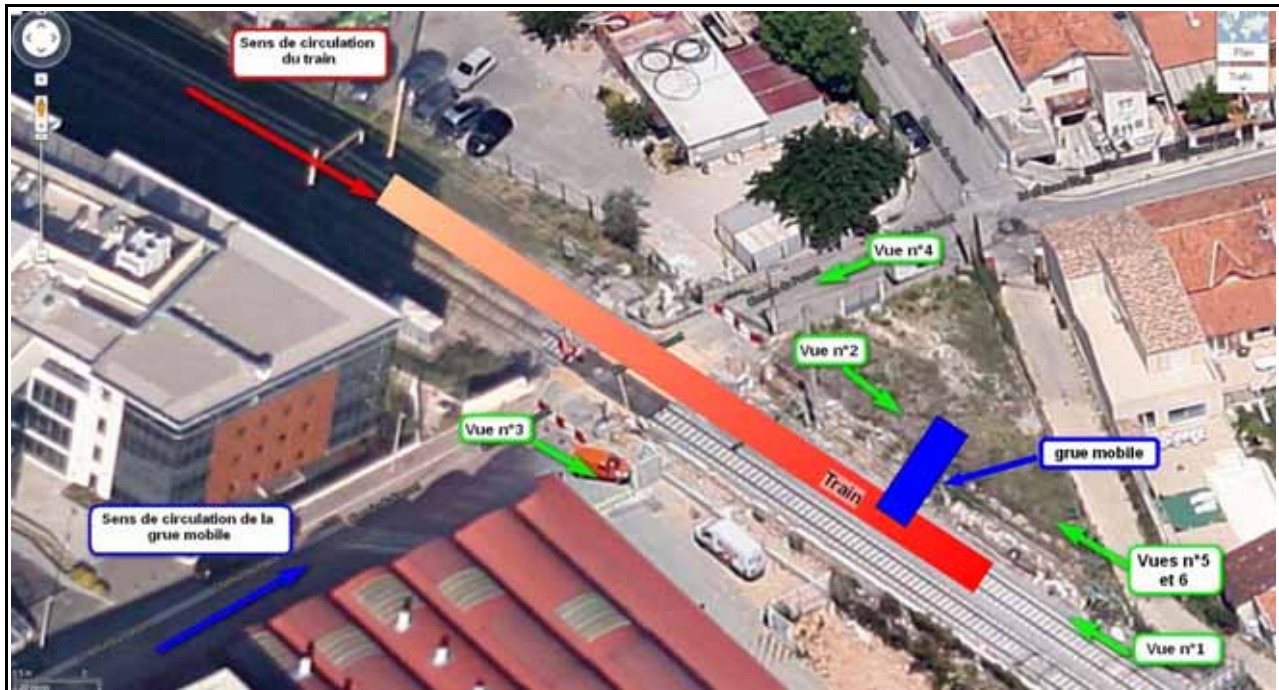
**Figure 11 : Positions des véhicules après la collision et localisations des vues faisant l'objet des figures 12 à 17**

- le train qui est constitué de deux automotrices présentant une longueur totale de 142 mètres, est immobilisé avec sa cabine avant située à une trentaine de mètres en aval du passage à niveau dans le sens Miramas – Marseille-Saint-Charles. Il n'a pas déraillé. L'avant de l'automotrice de tête est très endommagé. Le flanc latéral gauche de sa première voiture est strié par une balafre qui court sur une vingtaine de mètres jusqu'au bras de la grue mobile encastré dans cette première voiture ;

- la grue mobile gît une dizaine de mètres en aval du passage à niveau par rapport au sens de circulation du train, à cheval sur le talus séparant l'emprise ferroviaire d'une parcelle non bâtie adjacente. Elle est couchée sur son flanc droit et sur un poteau support de la caténaire. Son bras de levage traverse la première voiture de l'automotrice de tête sur la quasi-totalité de sa largeur ;

- la demi-barrière équipant le passage à niveau du côté de la rue Albert Cohen, d'où provenait la grue mobile accidentée, est intacte, tandis que celle située dans le sens de circulation opposé, du côté de l'allée des Grillons, est légèrement pliée vers l'extérieur du passage à niveau.

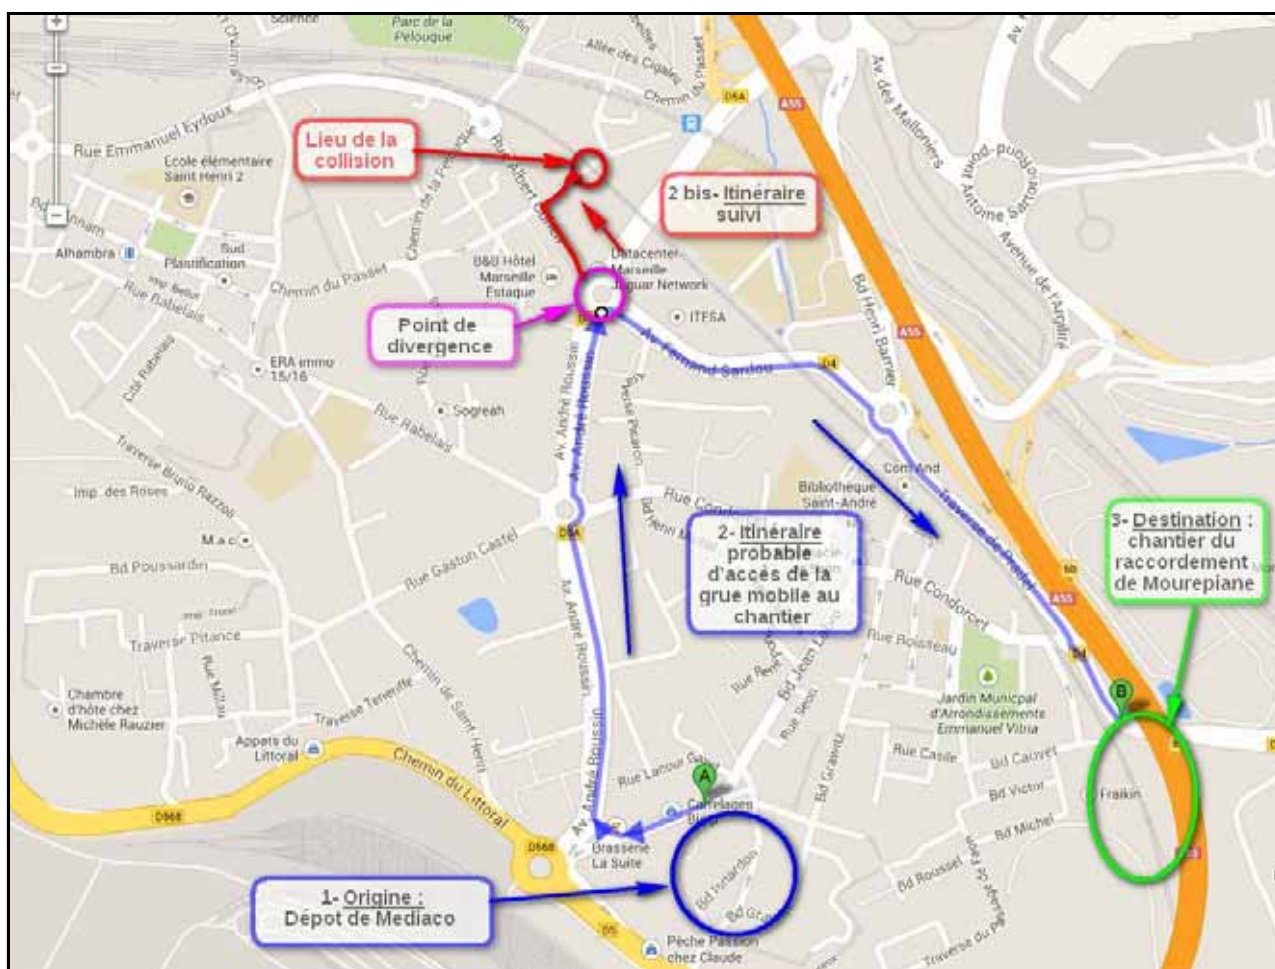
**Figure 19 : L'itinéraire de la grue mobile**

Dans la pratique, après avoir rejoint l'avenue André Roussin et atteint le giratoire où est implanté un hôtel « B&B », la grue mobile a bifurqué vers la rue Albert Cohen, au lieu d'emprunter l'avenue Fernand Sardou.

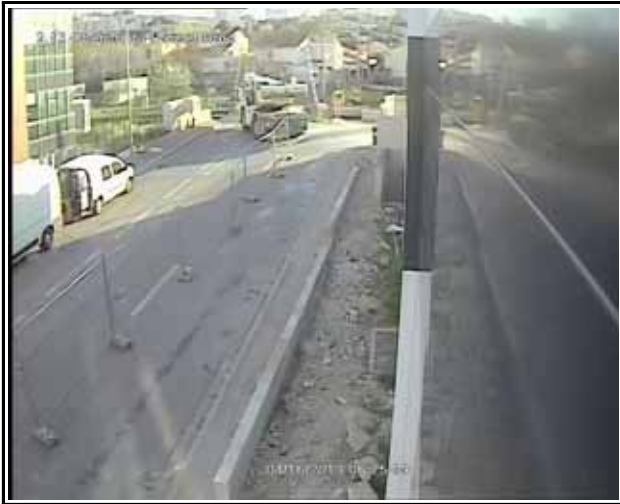
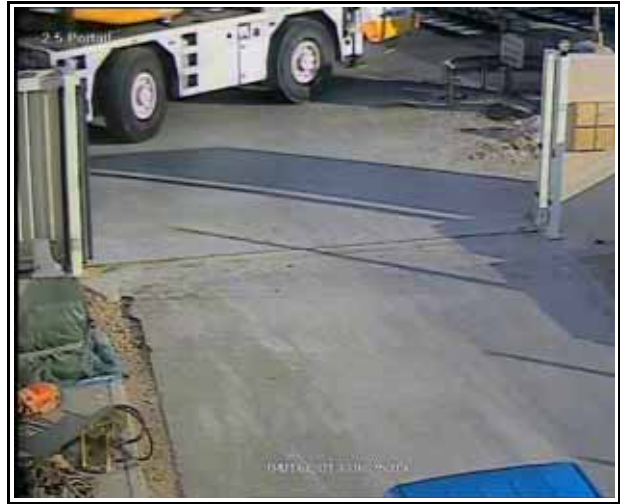
De T0-1'33'' à T0-1'15'', soit pendant 18 secondes, la grue mobile manœuvre dans l'espace compris entre le passage à niveau et le portail de l'entreprise, apparemment pour y faire demi-tour. En effet, en raison de travaux, la largeur du chemin du Passet est réduite par des clôtures de chantier jusqu'à ce portail.

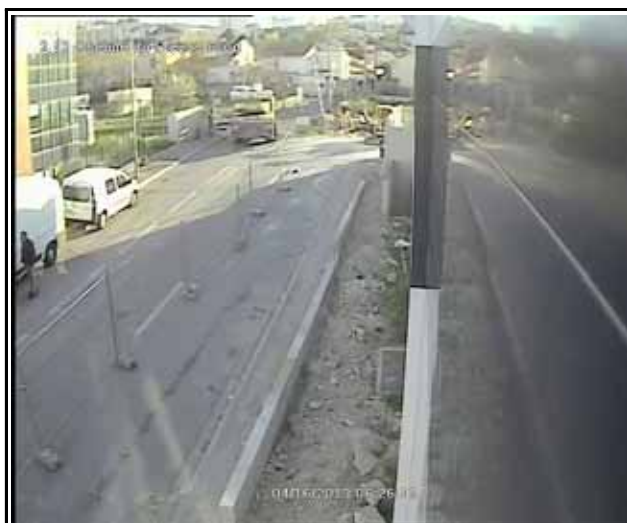
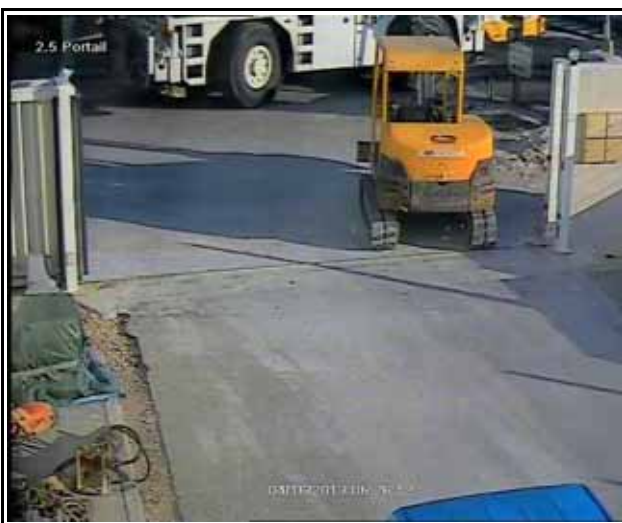
À T0-28'', la grue mobile repart en marche avant en même temps que les feux rouges clignotants du passage à niveau annonçant l'approche d'un train se déclenchent. Cette grue marque alors un bref arrêt et repart immédiatement en avant.

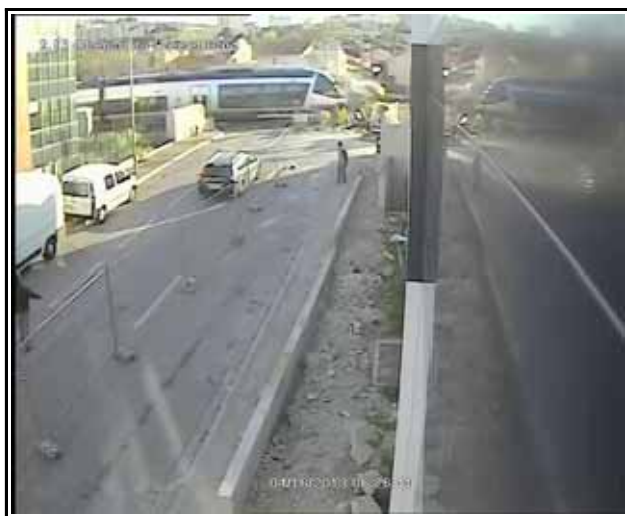
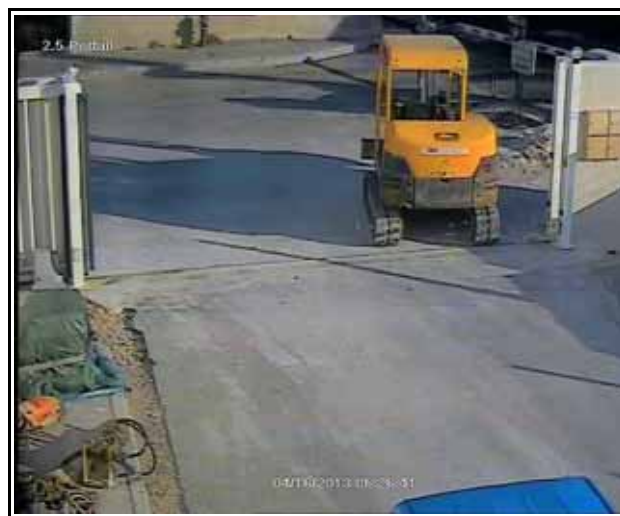
À T0+01'', elle pivote autour de la face avant de l'automotrice de tête de ce train et est éjectée vers le côté gauche de la voie ferrée concernée.
