*Ministero delle Infrastrutture e dei Trasporti*

DIREZIONE GENERALE PER LE INVESTIGAZIONI FERROVIARIE  
*Commissione Ministeriale di Indagine di cui al D.D. n°37 del 10 giugno 2011*

**RELAZIONE DI INDAGINE  
SULL'INCENDIO DEL TRENO 43762 ALL'INTERNO DELLA GALLERIA  
FERROVIARIA DEL SEMPIONE IN DATA 09.06.2011**

19 Luglio 2012

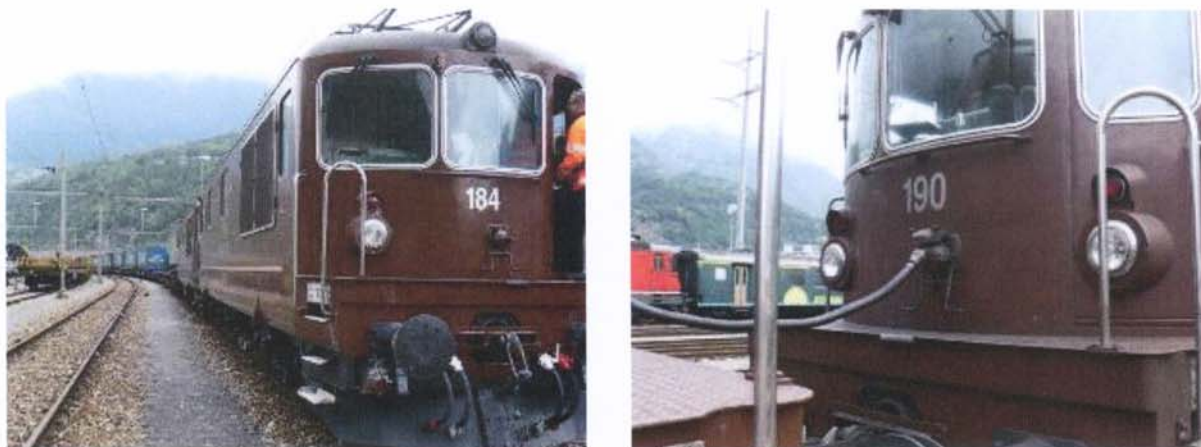
Figura 8 - Locomotori in composizione al treno 43762

Al momento dell'incendio il convoglio era trainato da 2 locomotori BLS. I due locomotori (Re 425 184 ed Re 425 190, rispettivamente 1° e 2° in composizione, cfr Figura 8), anch'essi estratti

dalla galleria durante le operazioni di soccorso con i primi 4 carri, sono stati subito rimessi in esercizio.
