Ministero delle Infrastrutture e dei Trasporti

DIREZIONE GENERALE PER LE INVESTIGAZIONI FERROVIARIE E MARITTIME

RELAZIONE DI INDAGINE

**SUL DERAGLIAMENTO DI UN CARRO DEL TRENO 43631 AVVENUTO
DURANTE LA FASE DI RICOVERO DEL MATERIALE NELL'IMPIANTO
DI NOVARA BOSCHETTO**

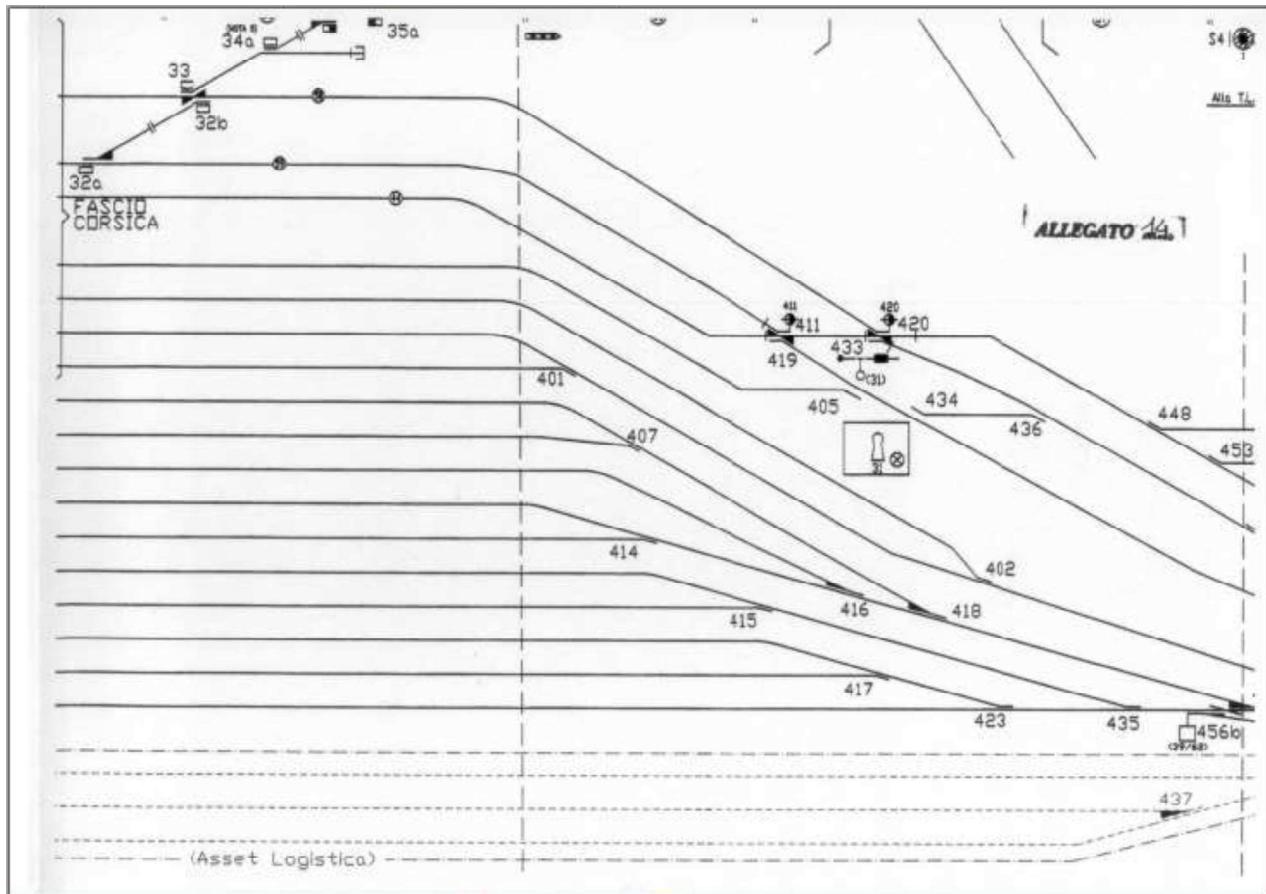
Figura6: Stralcio del piano schematico dell'impianto di Novara Boschetto

Lo stralcio del piano schematico è riportato in **figura 6**, dove viene evidenziato il deviatoio 419.
