*Ministero delle Infrastrutture e dei Trasporti*  
**DIREZIONE GENERALE PER LE INVESTIGAZIONI FERROVIARIE**

**Incarico ricevuto con lettera Prot. 91/DGIF dell' 1  
marzo 2012 per l'accertamento delle cause  
dell'incidente ferroviario occorso il 29 febbraio 2012  
sulla relazione Ravenna–Rimini al PL localizzato alla  
progressiva km 73+423**

## **Relazione finale d'indagine**

# **Relazione di indagine per l'accertamento delle cause dell'incidente ferroviario al PLA km 73+423 della linea Ferrara – Rimini occorso il 29 febbraio 2012**

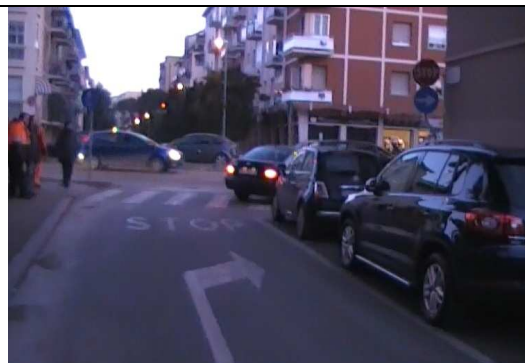
**Foto a**

Come è possibile constatare da tutte le foto il PL risulta in ogni caso ben visibile, anche con il buio, grazie alla presenza di 4 segnalazioni luminose dotate ciascuna di 4 segnali luminosi che lampeggiano alternativamente a

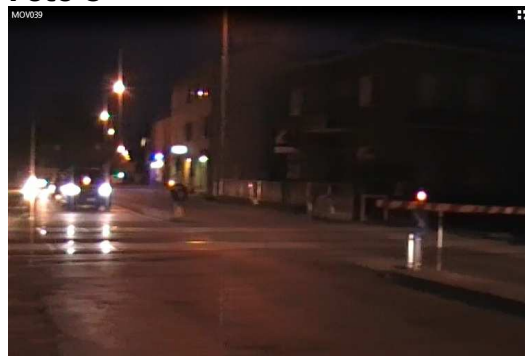
**Foto d**

Nella 4ª foto si vede al centro di essa l'attraversamento della sede ferroviaria impegnato dall'autovettura nell'intento di fare una manovra a zig-zag tra le barriere e gli spartitraffico invalicabili (conformi quest'ultimi a quanto previsto dal Codice della Strada).

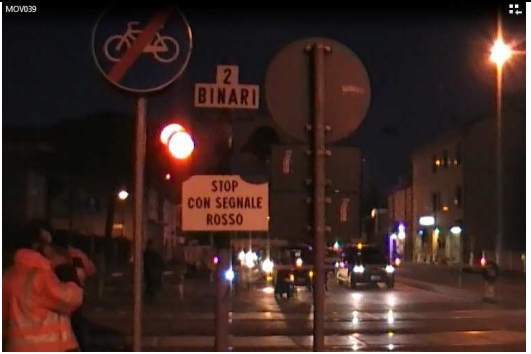
| <p><b>2. Ore 21:57:20 circa</b><br/> <b>Viene comandata la chiusura del PLA</b><br/> <b>km 73+423</b></p> <p>Dall'apparato ACEIT di Ravenna viene comandata la chiusura del PLA e l'impianto PL inizia il ciclo completo di funzionamento della segnalazione automatica con l'attivazione delle segnalazioni lato strada, con le luci che iniziano a lampeggiare alternativamente a luce rossa (cfr. foto h), e l'attivazione delle suonerie.</p> | <p><b>Foto h</b></p> |

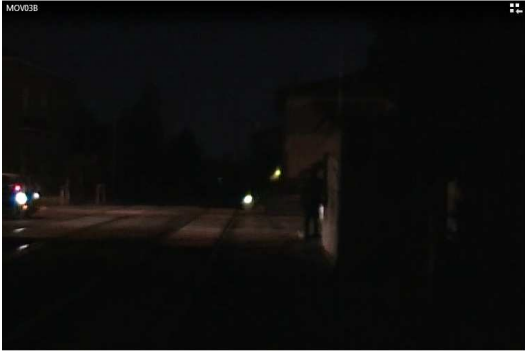
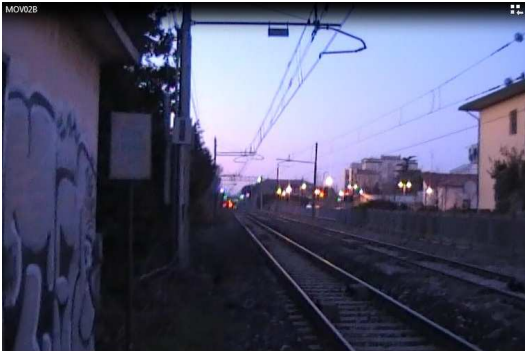
| <p><b>7. Ore 21:58:49 – 21:59:41 circa</b><br/><b>Il treno 11611 si dirige verso il PL</b></p> <p>Il treno, che si stima sia partito dal km 72+675 circa, percorre 38 m in accelerazione da 0 a 21 km/h (cfr. Allegato 9), 85 m alla velocità costante di 21 km/h, 695 m in accelerazione fino a 84 km/h (rispettando i limiti imposti dalla scheda treno - cfr. Allegato 8), 304 m dalla velocità di 84 km/h fino alla posizione finale di treno fermo in corrispondenza del km 73+795 circa (testa treno). Dalle registrazioni degli eventi di bordo (cfr. Allegato 9) risulta inoltre che il macchinista ha azionato una prima volta i dispositivi di segnalazione acustica dopo 494 m dalla partenza, e quindi approssimativamente al km 73+168, prima del segnale lato ferrovia "F".</p> <p>In avvicinamento al PL il macchinista scorge solo all'ultimo qualcosa che attraversava il binario e sia lui che il capo treno, non in cabina di guida, sentono il forte urto e i rumori dovuti al trascinamento dell'autovettura.</p> | <p><b>Foto l</b></p> <p><b>Foto m</b></p> |

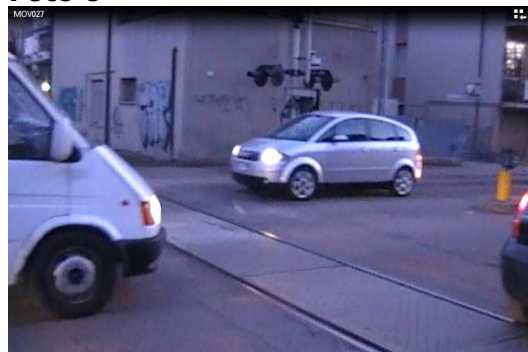
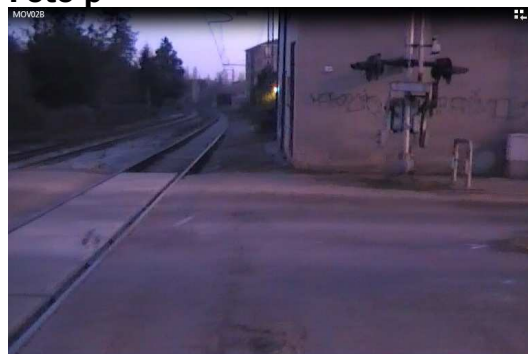
Nelle foto p e q si riportano i segni, sulla piastra al centro del binario e sull'asfalto, lasciati probabilmente dalla ruota posteriore destra dell'autovettura, che iniziano proprio al centro dell'attraversamento del PL, a cavallo delle due carreggiate stradali e quindi in asse con lo spartitraffico centrale tra Circonvallazione Canale Molinetto e via Monfalcone.
