**Prot. DGIF/DIV2/ 246/2013 /7.1-9/Uscita**

Oggetto : Relazione finale d'indagine della Commissione ministeriale costituita con Decreto Dirigenziale n. 27 del 25.09.2012, relativa agli incidenti ferroviari occorsi il 21.09.2012 sulla linea Termoli-Bari C.le nella tratta Bari S. Spirito-Bari Parco Nord al PL localizzato alla progressiva km 640+122 ed il 24.09.2012 sulla linea Bari C.le-Lecce nella tratta Cisternino-Ostuni al PL localizzato alla progressiva km 710+403.

# **Relazione di indagine sull'incidente al PL km 710+403 linea Bari C. le - Lecce occorso il 24 settembre 2012**

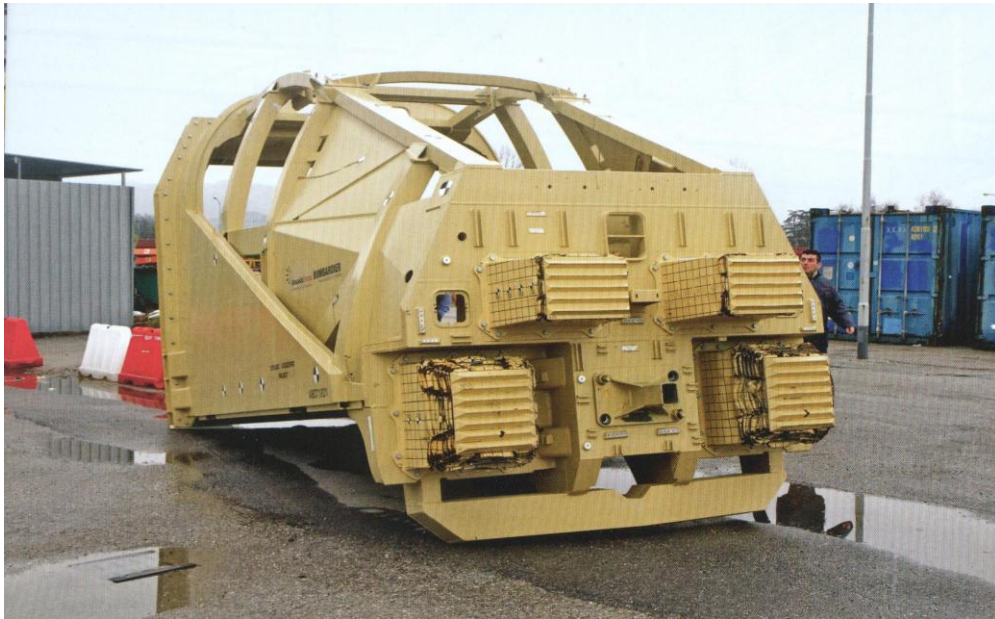
**Figura 12 . Foto relative alla struttura della cabina di guida di un treno di recente concezione**

Le velocità del treno sono inferiori alla velocità massima ammessa dalla linea ed il comportamento del macchinista è risultato molto attento e pronto ad azionare la tromba in approccio alla stazione e al PL e soprattutto ad azionare la frenatura appena è stato materialmente possibile per lui vedere l'autoarticolato. La frenatura è iniziata da 290 m prima del PL quando dal sopralluogo a terra effettuato dalla scrivente Commissione si è stimata una visibilità lato ferrovia del PL di circa 200 m. Quale annotazione a margine, si rileva che, per effetto dell'impatto con l'autoarticolato, la cabina di guida dell'ETR è andata completamente distrutta; a tal riguardo, si evidenzia che, fortunatamente, le evoluzioni normative del settore hanno imposto la realizzazione di strutture sempre più massicce e resistenti nell'ossatura della cabina: si confrontino, infatti, le differenze dimensionali tra gli esili montanti (di impostazione progettuale risalente agli Anni '80) sottostanti il guscio in materiale sintetico della cabina di guida dell'ETR485 (Figura 11) rispetto a quelli di un treno di recente concezione (Figura 12).

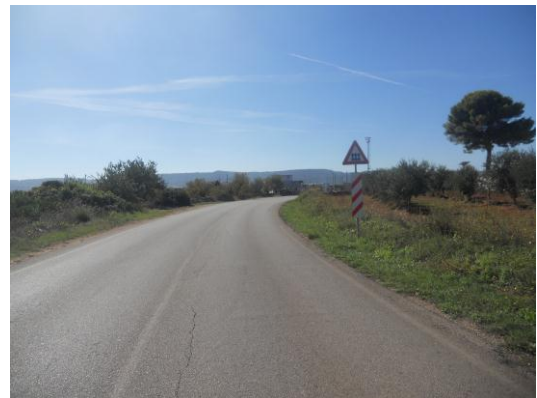
Foto b

Dalla dichiarazione di un automobilista, che procedendo nella stessa direzione di marcia dell'autoarticolato all'uscita della curva (ingresso curva in **foto b** ed uscita curva in **foto c**) vedeva l'autoarticolato procedere nonostante la luce rossa del segnale luminoso del PL fosse accesa e rimanere intrappolato tra le barriere che nell'attraversamento del PL si chiudevano.

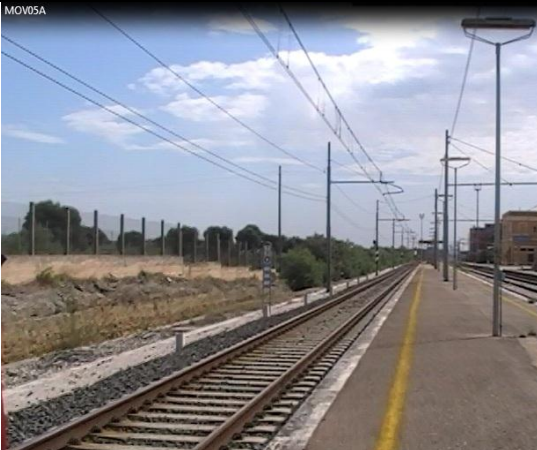
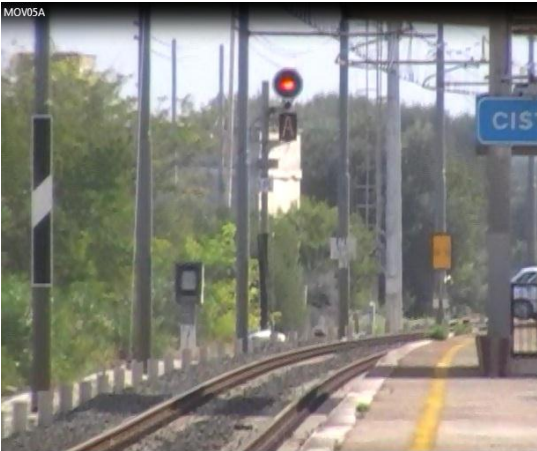
| <p><b>6. Ore 13:33:19,5 - Il macchinista aziona la tromba</b></p> <p>Il macchinista passato il segnale B di protezione della stazione a verde aziona la tromba, non avendo ancora visto l'autoarticolato sulla sede ferroviaria a causa delle condizioni di visibilità limitate dalla presenza della pensilina del binario di stazione (<b>foto a</b>) e all'andamento planimetrico del binario dispari percorso nell'approccio al PL (vedi <b>foto b</b> e ALLEGATO 6). Solo dalla distanza di circa 200 metri il macchinista avrebbe potuto scorgere un ostacolo al PL dal binario che stava percorrendo.</p> <p>Distanza treno dal PL pari a circa 530 m.<br/>Distanza treno dal segnale E di partenza (segnale visto nella foto b da una distanza di circa 200m) della stazione pari a 450 m.</p> | <p><b>Foto a</b></p> <p><b>Foto b</b></p> |

| <p>Il macchinista in avvicinamento al segnale E di partenza della stazione di Cisternino a verde aziona la tromba, non avendo ancora visto l'autoarticolato sulla sede ferroviaria.</p> <p>Distanza treno dal PL pari a circa 400 m.<br/>Distanza treno dal segnale E di partenza (segnale visto nella <b>foto b</b> da una distanza di circa 200m) della stazione pari a circa 320 m.</p> | |

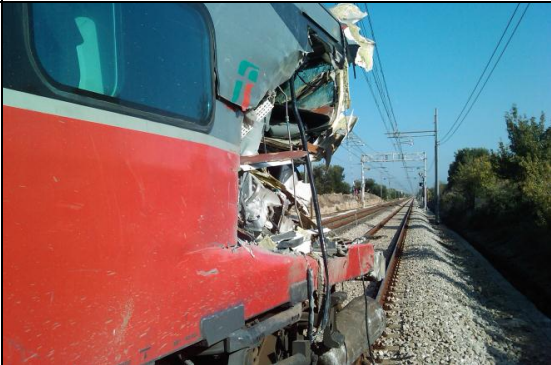
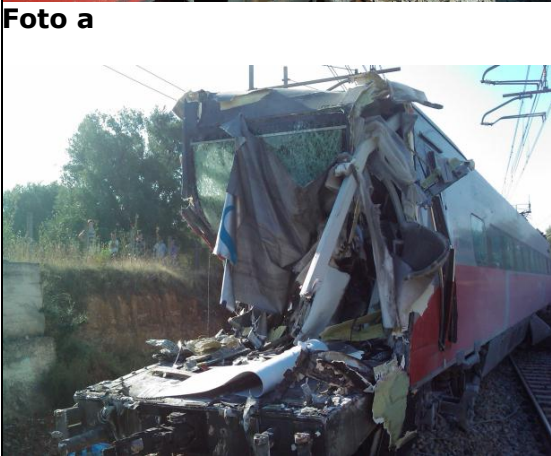
| <p><b>10. Ore 13:33:32,9 – Il treno ES 9351 investe l'autoarticolato intrappolato tra le barriere del PL</b></p> <p>Sia dalle registrazioni di bordo (registrazioni non più valide) sia dalle registrazioni dell'impianto ACEI (che ha registrato la diseccitazione del relè Sigma illS3 all'occupazione del cdb 7 da parte del primo asse del treno) si registra il momento in cui è avvenuto l'urto (il cdb 7 è a soli 30 m dal PL).</p> <p>Nel violentissimo urto la vettura di testa del convoglio collideva con la parte posteriore destra del rimorchio dell'autoarticolato, e la cabina di guida del treno rimaneva praticamente distrutta (<b>foto a, foto b</b>).</p> <p>Il mezzo pesante, per effetto dell'urto, subiva un moto di roto-traslazione che lo trascinava per diversi metri in direzione Brindisi, e lo faceva ruotare in modo tale che si determinava un ulteriore contatto tra la cabina di guida del trattore stradale ed il treno, in corrispondenza dell'aggancio tra le prime due vetture di testa (<b>foto c, foto d</b>); contestualmente, il rimorchio si incastrava nel muro di un fabbricato adiacente la sede ferroviaria (<b>foto e</b>).</p> <p>Per effetto di questo ulteriore urto, e della resistenza</p> | <p><b>Foto a</b></p> <p><b>Foto b</b></p> |

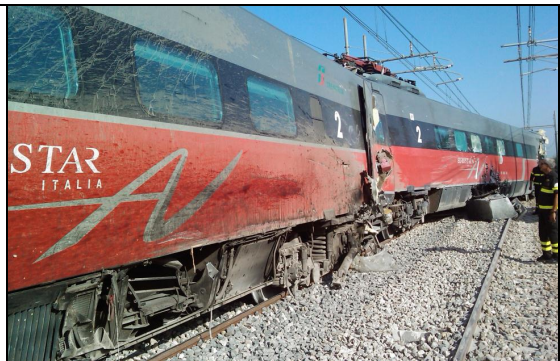
Foto c

I danni al materiale rotabile accertati nell'immediatezza dell'evento possono riassumersi con la distruzione parziale delle prime due vetture anche per quanto concerne gli arredi interni.
