DIREZIONE GENERALE PER LE INVESTIGAZIONI FERROVIARIE

Oggetto : Relazione finale d'indagine della Commissione ministeriale costituita con Decreto Dirigenziale del 09/05/2011, prot. n.35, relativo al pericolato incidente ferroviario occorso il 08/05/2011 sulla tratta ferroviaria Lentini diramazione-Gela al km. 326+645 e consistente nel cedimento strutturale e conseguente crollo di un ponte. Raccomandazioni di sicurezza della Direzione Generale per le Investigazioni Ferroviarie.

***Relazione di indagine sul crollo del ponte ubicato***  
***al km 326+645 sulla linea ferroviaria R.F.I.***

***Lentini Diramazione - Gela***

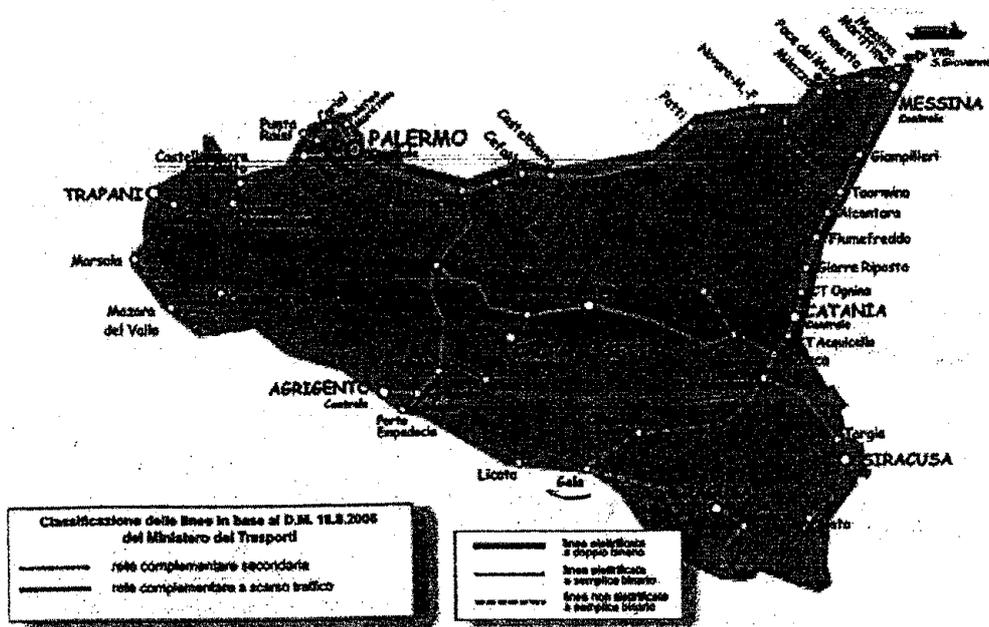
Poco dopo, verso le 10.25, al *Coordinatore Infrastrutture R.F.I.* perveniva una chiamata da parte della stazione dei *Carabinieri di Caltagirone*, che segnalava il crollo di due arcate del viadotto ferroviario della linea *Lentini Diramazione - Gela* ubicato alla progressiva km 326+645, in prossimità della strada provinciale *Caltagirone-Niscemi*, tra *Piano Carbone* e

Niscemi (ved. foto sottostante).
