**MINISTERO DELLE INFRASTRUTTURE E DEI TRASPORTI  
DIPARTIMENTO PER I TRASPORTI TERRESTRI E IL TRASPORTO INTERMODALE**

*Accertamento cause dell'incidente occorso alle ore 7.24 del 03.06.2008 fra il treno 12003 e il locomotore del treno 2128 in località Ancona, anche al fine di fornire eventuali raccomandazioni*

Prof. ing. Stefano Ricci  
(Decreto di nomina Prot. 0002025 del 09.06.2008)

**RELAZIONE FINALE**

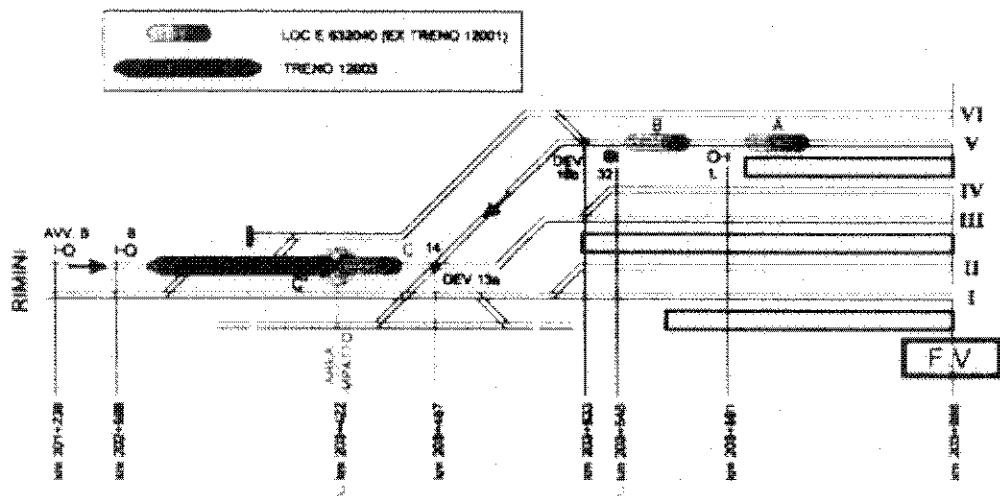
Figura 1: Schema della zona della stazione di Ancona interessata dall'incidente

Nonostante tale segnale non si sia mai disposto a via libera, esso veniva percepito in tale stato dai due macchinisti per loro stessa ammissione e pertanto il locomotore proseguiva la marcia (da B verso C in figura 1), tallonando il deviatoio 14, come risulta dalle constatazioni effettuate subito dopo l'evento e venendo a collisione frontale alle ore 7.23 con il treno 12003 proveniente da Pesaro, composto da un locomotore tipo E 464, tre carrozze e una carrozza semipilota (in testa al momento dell'incidente), condotto dal macchinista C supportato, come secondo agente, dalla capotreno D.
