## ***Slutrapport RJ 2019:01***

**Urspårning med växlingsrörelse i  
Bastuträsk, Västerbottens län, den  
3 januari 2018**

Diariens J-01/18

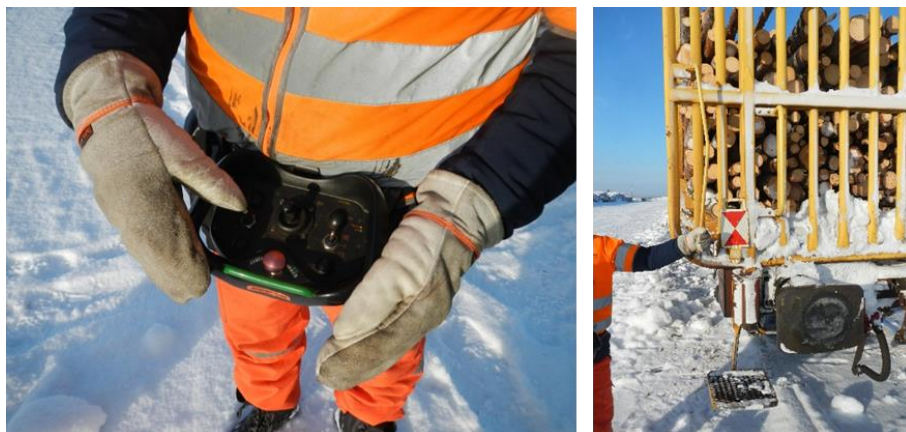
Det aktuella loket var utrustat med radiostyrning. Genom en dosa till radiostyrningen av loket kan föraren manövrera växlingssättet ståendes på ett fotsteg i fronten på första vagnen i färdriktningen, det vill säga i andra änden av växlingssättet från loket sett. Med ena handen håller föraren fast i ett åkhandtag medan den andra handen manövrerar radiostyrningsdosan, se figur 3.

Figur 3. Föraren manövrerar växlingssättet med hjälp av en radiostyrningsdosa ståendes på ett fotsteg i fronten på första vagnen i färdriktningen.

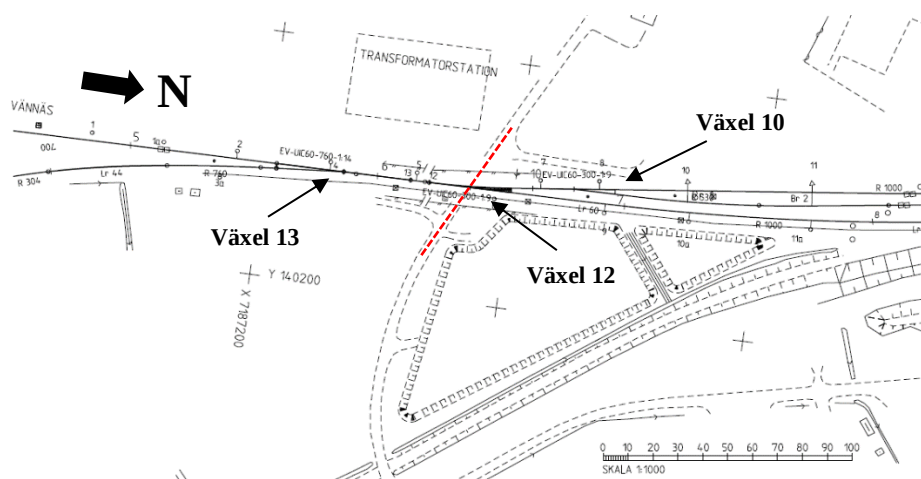
Spår 2 till 4 går samman i växlarna 10 och 12. Därefter förgrenar sig banorna mot Vännäs och Skellefteå genom växel 13. Mellan växel 12 och 13 ligger en mindre övergång avsedd för gående och snöskotertrafik, se figur 7 och 8.

Figur 7. Det för urspårningen berörda området inom Bastuträsk driftplats inklusive skoterledens övergång mellan växel 12 och 13 (markerad med ett rött streck). Trafikverkets ritning, med illustreringar av haverikommissionen.

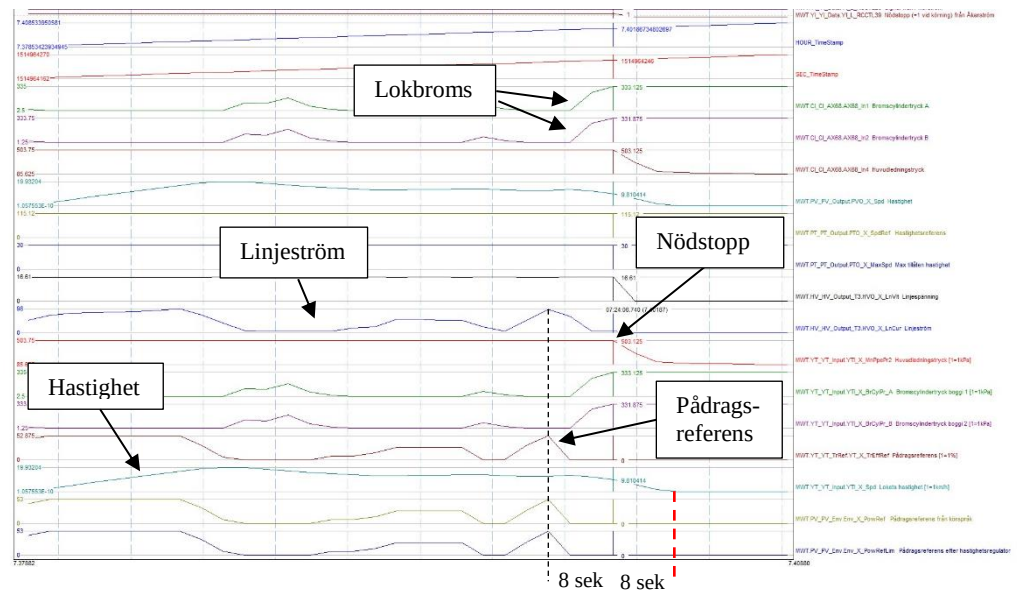
Figur 9. Utdrag ur VCU-loggen med ett antal mätvärden markerade. Rörelsen stannade vid den röda streckade linjen. Kurvan för linjeström kan sägas visa hur mycket kraft lokets motorer för ögonblicket genererar vilket i huvudsak överensstämmer med pådragsreferensen, det vill säga förarens önskade pådrag. Lokbroms visas med två kurvor, en för varje boggi på loket.

Två specifika händelser kan utläsas på tidsaxeln. Pådraget avbryts ca åtta sekunder före nödstopp samt att rörelsen stannar ca åtta sekunder efter nödstopp.

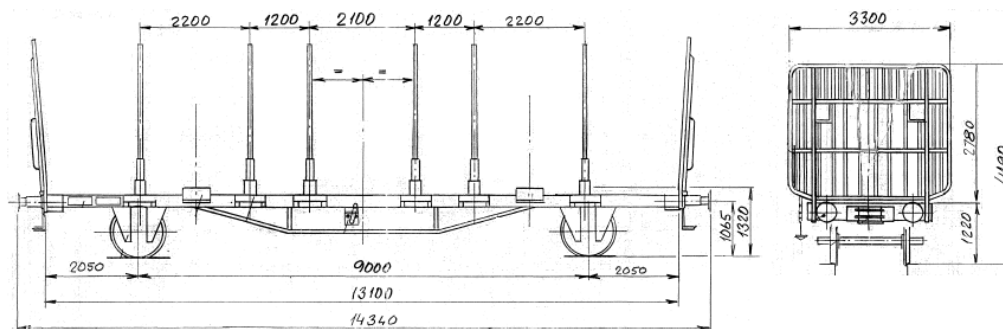
Vagnen hade tidigare en annan överbyggnad (trägolvl, tak, gavlar och dörrar inklusive upphängning). Den byggdes om år 2006 genom att överbyggnaden togs bort och lastsäkringsutrustning för rundvirke monterades direkt på underredet (se figur 10). Åkhandtag och fotsteg monterades på vagnens gavlar.

Figur 10. Ritning från Green Cargo över vagnstypen Lnps<sup>053</sup> med sex bankar för lastning av timmer.

Vagnstypen vägde 15 ton innan den byggdes om. Den hade låg vridstyvhet och klarade eventuella skevningar och rälsförhöjningar. Efter ombyggnaden väger vagnstypen 11,5 ton och den har alltså en låg vridstyvhet.

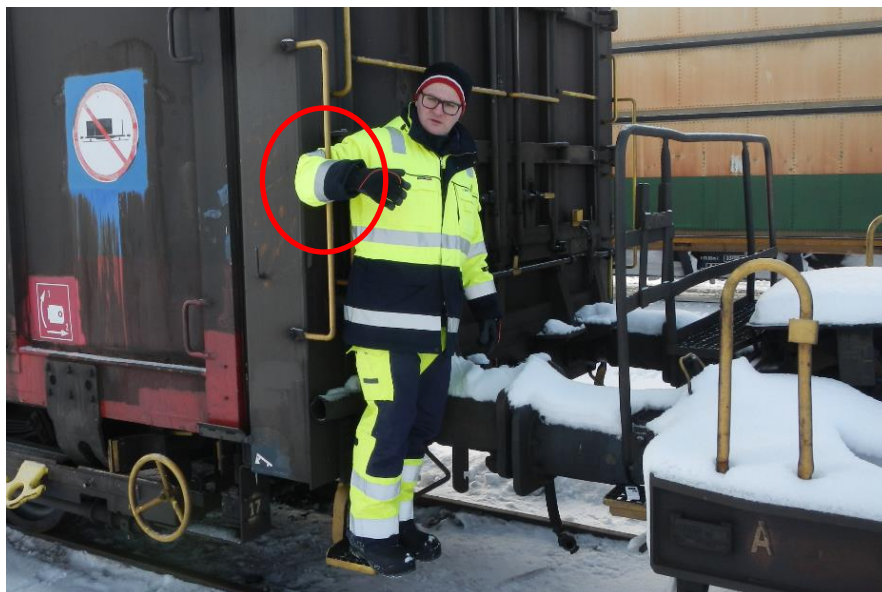
Figur 14. Låsning av armvecket i åkhandtaget.

Om man tappar fotfästet kommer låsningen med höger arm runt åkhandtaget att leda till att man får en rotation utåt från vagnen och därför minskar risken att hamna under vagnen. Om man i stället håller i sig med vänster arm, om det finns ett åkhandtag på den sidan, är risken stor att man i stället får en rotation inåt mot vagnen och då hamnar under denna.

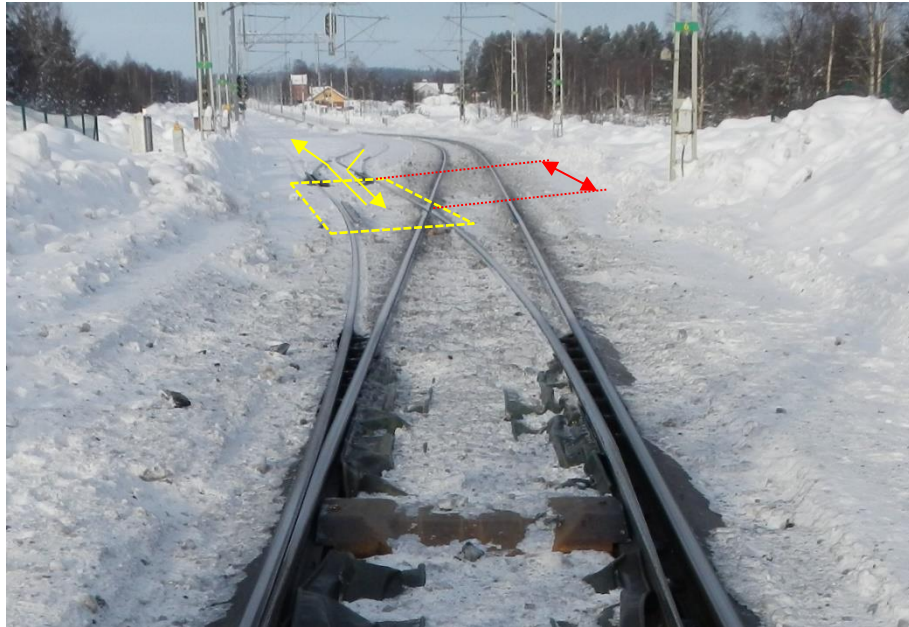
I samband med rundgången via spår 4 gick även Rd2-loket ut i växel 12. För att avgöra i hur stor del av växeln som Rd2-loket kan ha tryckt undan snö har haverikommissionen jämfört längduppgifter för loket med längduppgifter för spåret.

Avståndet efter växeltungorna i växel 10, som behövde passeras, till korsningspartiet i växel 12 är 12,8 meter. Längden över de yttersta hjulen på ett Rd2-lok är 11,7 meter. Lokets hela längd är 15,5 meter vilket gör att ca två meter av lokets korg samt buffertar är utanför de yttersta axlarna i varje ände. Se vidare avsnitt 3.1.

Figur 24. Spåret mellan växel 10 och växel 12 i den streckade gula rutan. Loket har kört ut för att kunna vända och köra in på spår 4 (till vänster i bild) motsvarande de gula pilarna. Avståndet mellan de röda strecken är 12,8 meter. Bilden är inte från den 3 januari utan från ett platsbesök den 20 februari 2018.

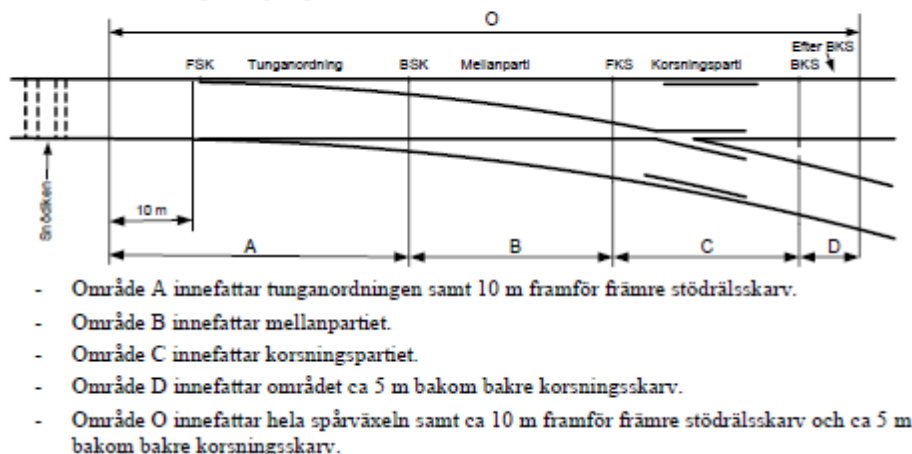
Figur 26. Utdrag ur Trafikverkets TDOK 2013:0655 Spårväxel Vinterhandbok avseende direkta åtgärder.

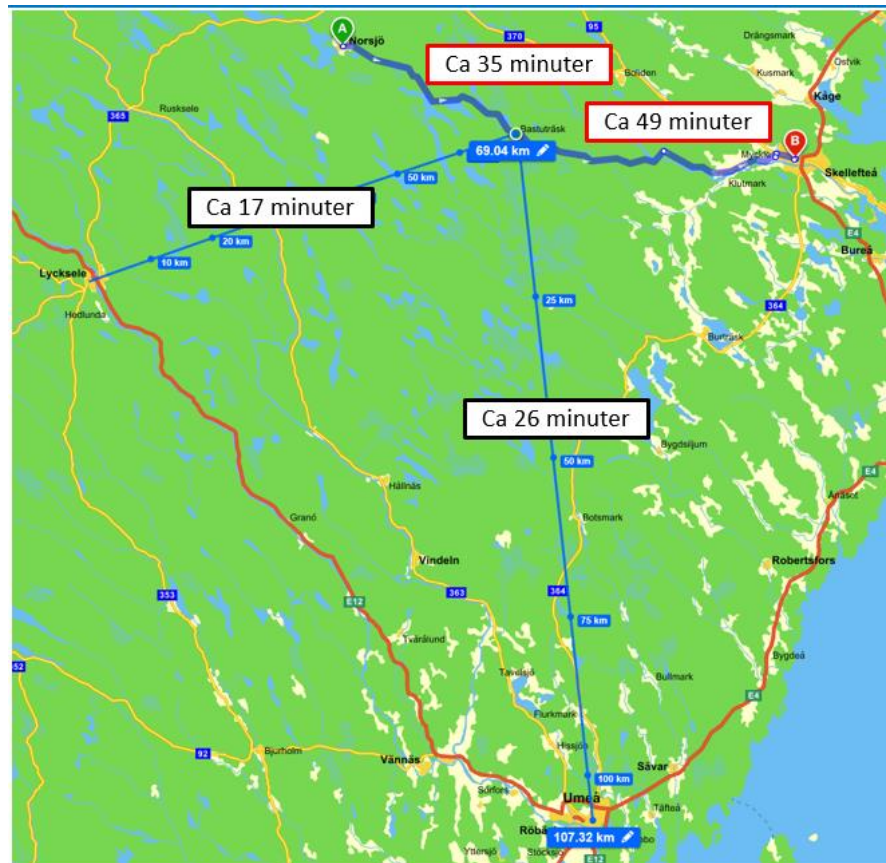
Lastning av patienten i ambulansen tog elva minuter och efter 49 minuters körtid ankom ambulansen till Skellefteå sjukhus vid kl. 08.18. Med motsvarande tid för lastning i Bastuträsk i ambulansen och sedan transport till ambulanshelikoptern, ca fem minuter, plus omlastning in i helikoptern, ca fem minuter, skulle ambulanshelikoptern kunna ha varit på Norrlands universitetssjukhus (NUS) i Umeå kl. 08.05. Transport från helikopterplattan på sjukhusets tak till akuten sker via direkt anslutande hiss och tar någon enstaka minut.

Figur 27. Kör- och flygsträckor samt kör- och flygtider för vägambulans (röda rutor) och ambulanshelikopter (svarta rutor). Faktiska tider för vägambulansen och uppskattade tider för ambulanshelikoptern. Vid en jämförelse mellan tiderna bör tio minuter läggas till på de 26 minuter som anges som helikopterns flygtid till sjukhus (transport av den skadade till helikoptern och omlastning).
