## ***Slutrapport RJ 2015:03***

***Urspåring med tåg 4343 mellan  
Ovansjö och Alby, Västernorrlands  
län, den 9 juli 2014***

Diariennr J-29/14

2015-07-03

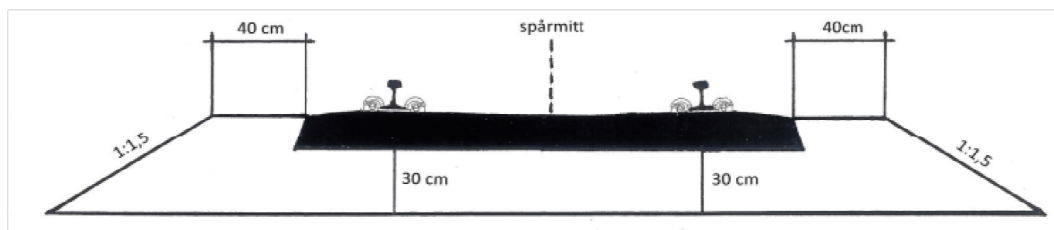
Figur 5. Ballastprofil, norm enl. BVS 1585.005; 5.1

Efter ett slipersbyte (i praktiken efter spårriktningen) ska ballastprofilen återställas till att vara normenlig (se figur 5 nedan).

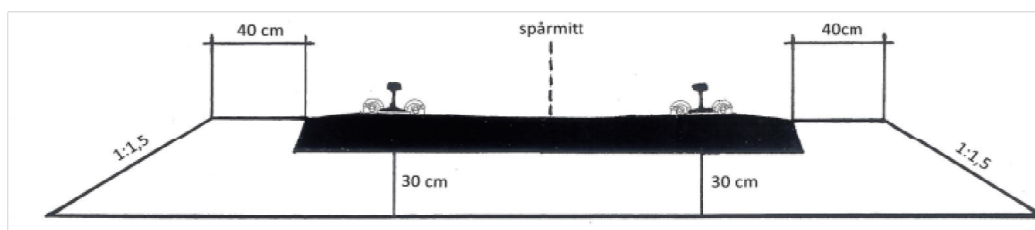
Figur 11. Ballastprofil, norm enl. BVS 1585.005; 5.1.

The conclusion is that the train derailed due to a track buckle, which developed in the very warm weather that afternoon. The buckle is assumed to have appeared due to deficiencies in track stability, in turn caused by a lack of ballast at the crucial point.

Figur 10. Ballastprofil vid urspåringsplatsen.
