## ***Slutrapport RJ 2019:02***

**Urspårning med tåg 5678 i Ludvika,  
Dalarnas län, den 12 oktober 2017**

Diariernr J-22/17

2019-03-27

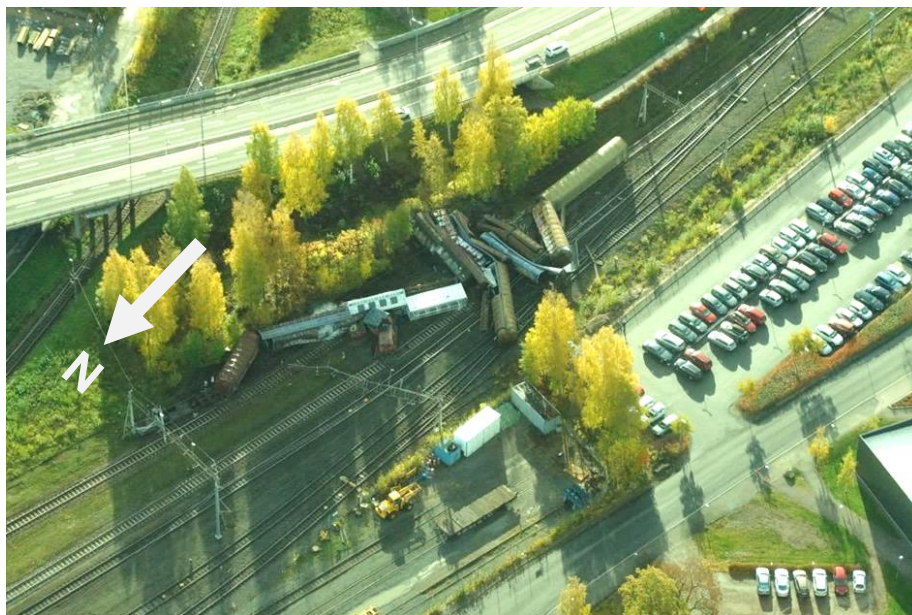
Figur 1. Fotografi över olycksplatsen. Foto: Frivilliga Flygkåren på uppdrag av Trafikverket.

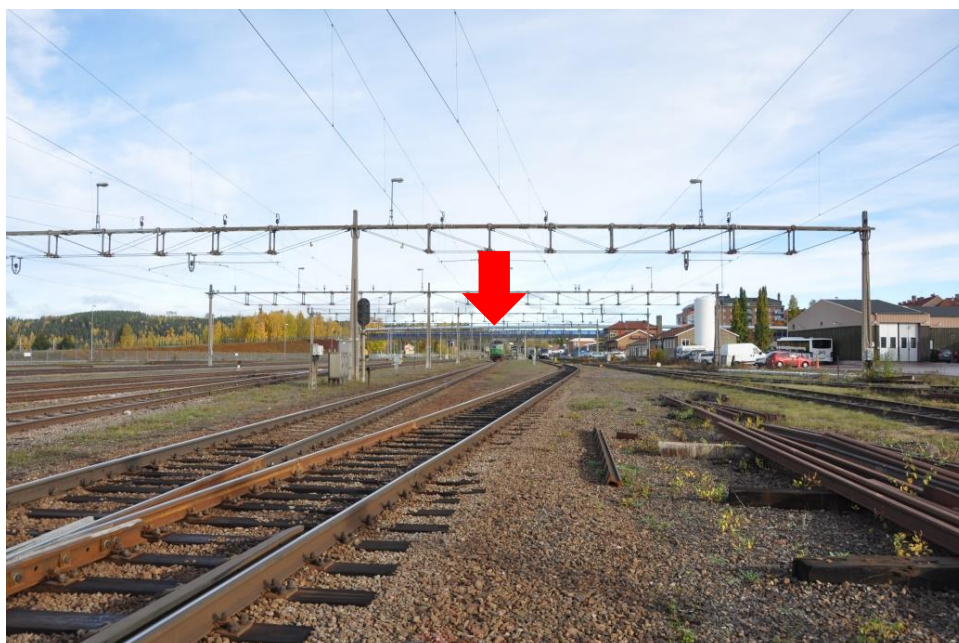
Figur 3. Pilen markerar Rd2-loket på den plats det stannade. De urspärade vagnarna befinner sig bakom fotografen.

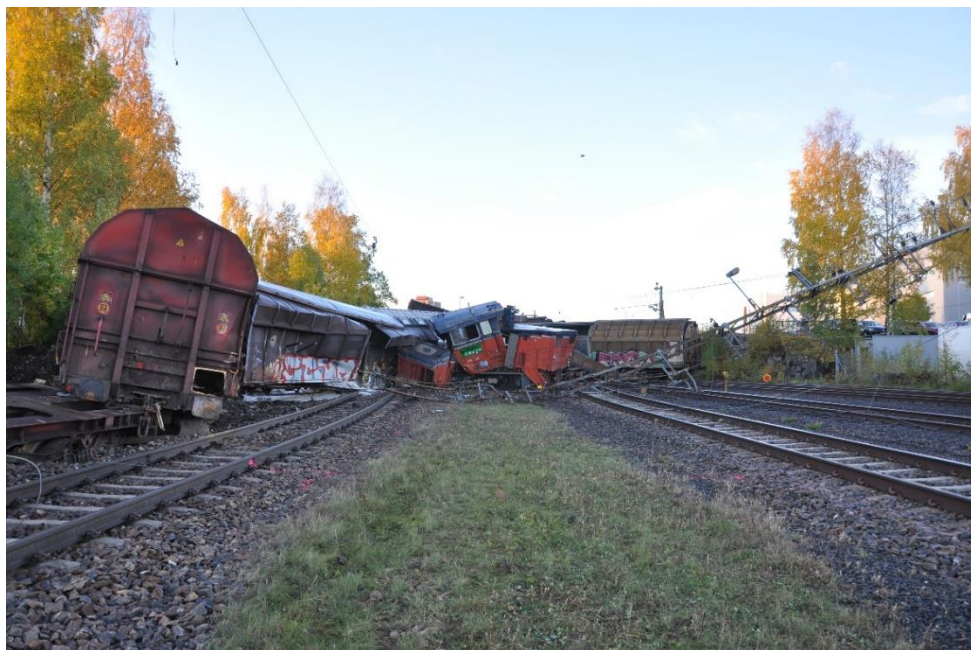
Figur 4. Bild mot tågets färdriktning som visar de första urspårade vagnarna. I mitten syns det V5-lok som gick i transport.

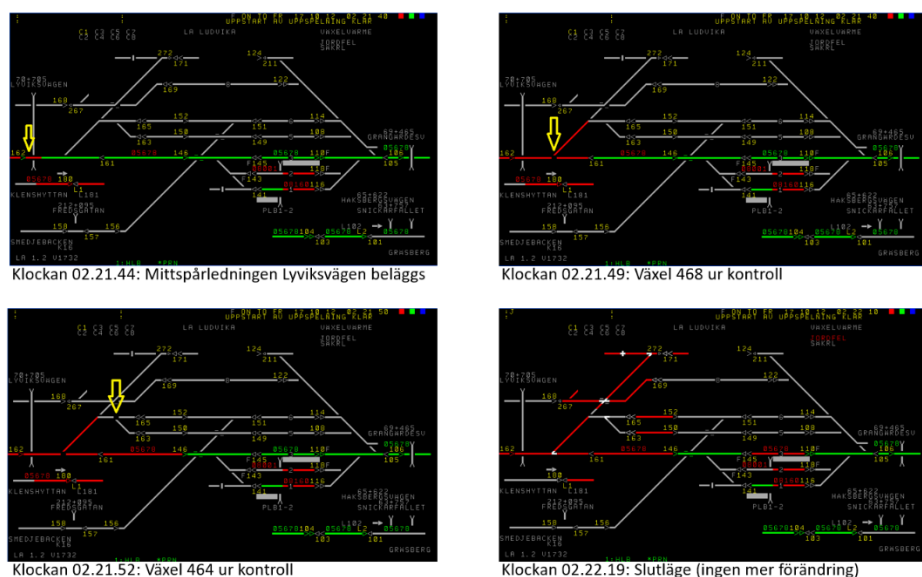
Loggen visar att tåg 5678 började belägga Lyviksvägens mittspårledning kl. 02.21.44 (se figur 8–9). Fem sekunder senare belades efterföljande spårledning för växel 468. Samtidigt gick växeln ur sitt kontrollbekräftade läge. Efter ytterligare tre sekunder indikerade växel 464 på ett intilliggande spår att den gick ur kontroll, sannolikt till följd av att växelmotorn, placerad på sidan mot spår 3, skadades av ett passerande urspårat fordon. Under följande 30 sekunder indikerade växlar och spårledningar ett ökande antal fel kopplat till urspårningen.

Figur 8. Ögonblicksbilder från Trafikverkets manöversystem med tider och kommentarer.

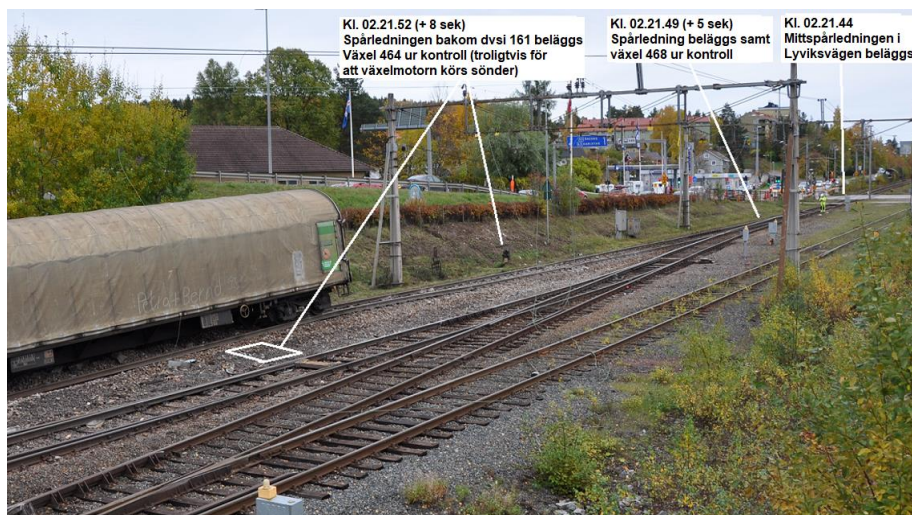
Figur 9. Bild bakåt i tågets färdriktning mot växel 468 och Lyviksvägen som illustrerar indikeringarna i manöversystemet.

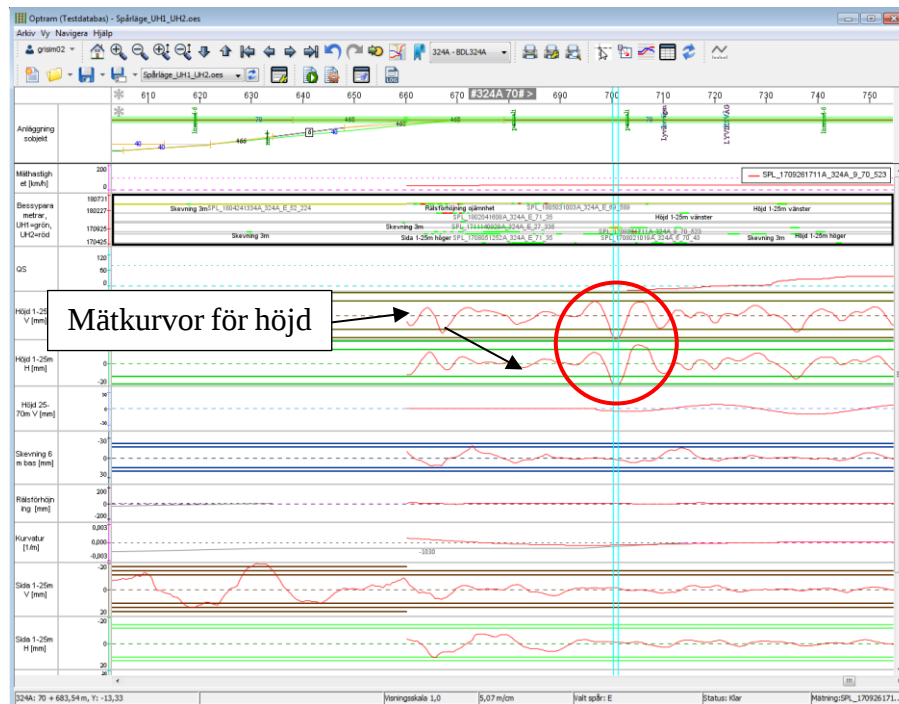
Mätningen visar även att det drygt fyra meter före och efter UH2-felen förekom höjdavvikelser under rälernas referenslinjer (i motsats till de tidigare nämnda UH2-felen som avvek uppåt), se tabell 1. Diagrammet i figur 22 visar två kurvor för höjd, kortvåg, en för varje räl. Då kurvorna har positiva värden uppåt och negativa neråt visar de höjdfelen ”upp och ner”. Avvikelseerna sammanfaller med de visuella höjdskillnaderna i figur 20.

Figur 22. Del av diagram från mätningen 26 september 2017 med UH2-felen markerade med röd ring. Notera att diagrammet och mätvärdena ska justeras ca 20 meter åt höger, dvs. att UH2-felen fysiskt är positionerade vid km 70+720. Notera också att kurvorna har positiva värden uppåt och negativa neråt, dvs. visar de faktiska höjdfelen ”upp och ner”.

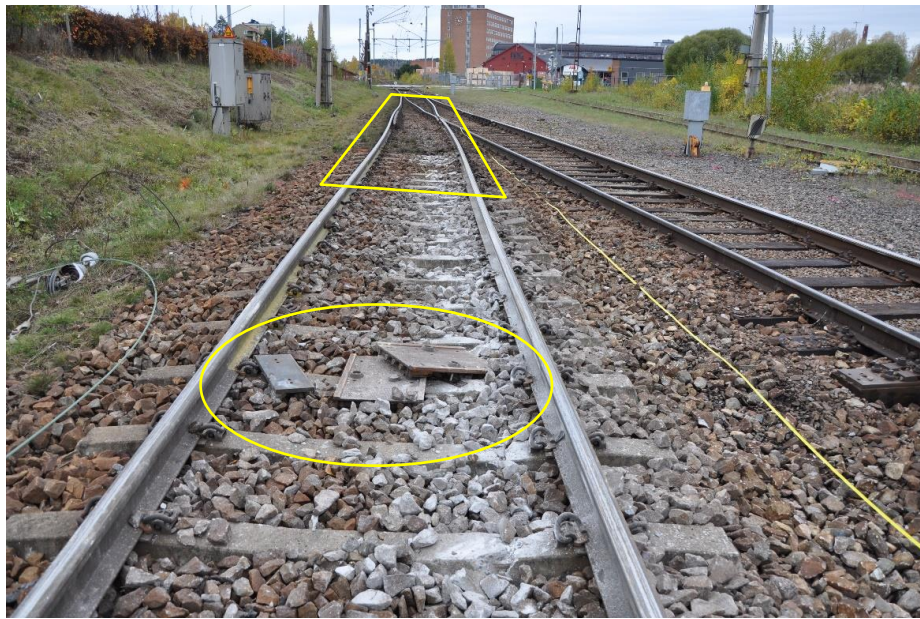
Ungefär tio meter före balisgruppen för orientering om hastighetsnedsättning till 60 km/tim vid km 70+625 sjönk huvudledningstrycket under 3,5 bar, troligtvis till följd av att luftslangkopplingen mellan Rd2- och V5-loket hade brustit (se figur 23).

Figur 23. Bild bakåt mot växel 468 med den inringade balisgruppen för orientering om hastighetsnedsättning till 60 km/tim samt det troliga området där Rd2- och V5-loken separerades från varandra (den gula linjen mellan spåren är ett måttband).

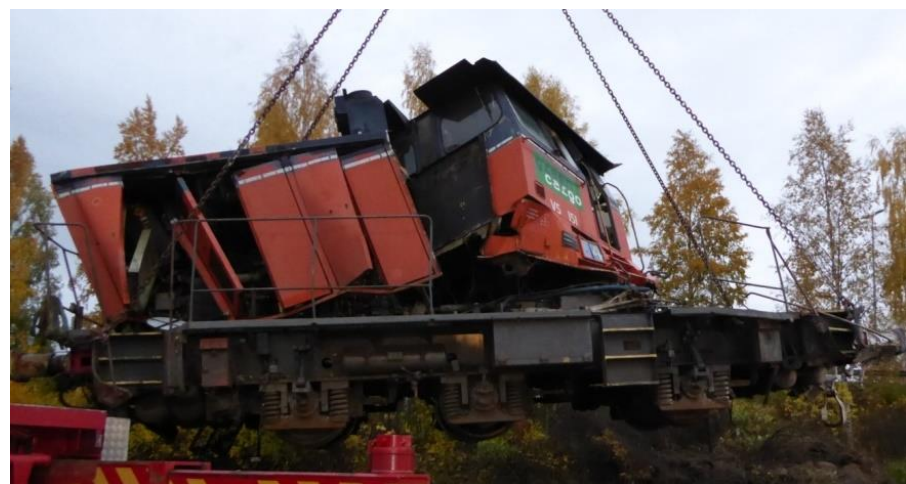
Loket som gått i transport visade inga tecken på skador på löpverk som kunde ha förorsakat urspårningen. Större delen av stötdämparen på axel 3, höger sida, saknades och hade sannolikt lossnat i samband med urspårningen. De reglage på loket som gick att kontrollera efter olyckan visade att loket sannolikt var i transportläge för bogseringen från Malmö till Borlänge.

Figur 25. Bärning av V5-loket.

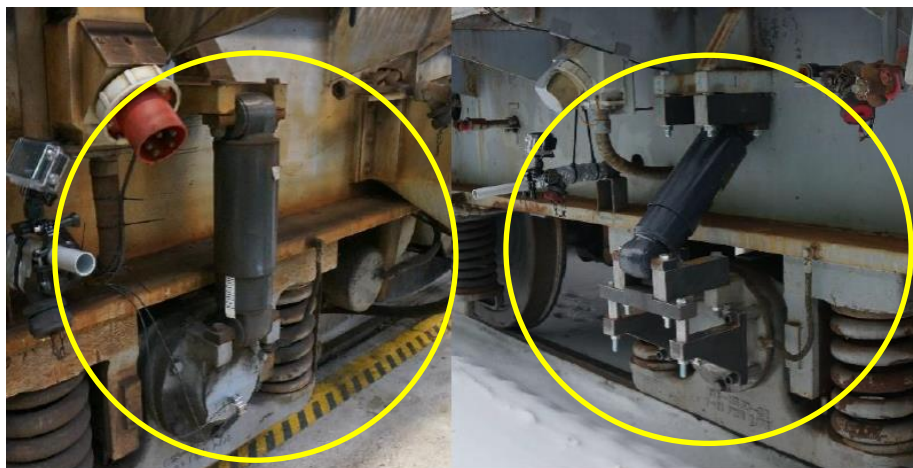
Figur 30. Bilder på en vertikal respektive vinklad stötdämpare på ett ursprungligt respektive provombyggt lok av typen V5. Foto: Green Cargo.

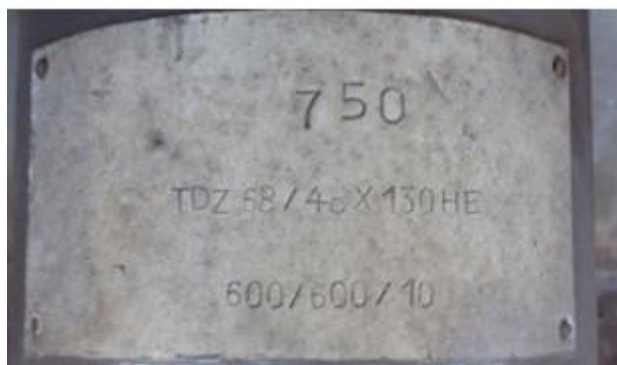
För underhåll av stötdämparen hänvisar Green Cargo till EuroMaint Rail AB:s *Arbetsinstruktion, upparbetning stötdämpare (G-30-02-2540)* som innehåller ett krav på dämpkrafter om 410–510 kp vid kolvhastighet 0,1 m/s. Vid test av stötdämpare ska antalet lameller korrigeras om dämpkraften ligger utanför nämnda intervall.

På en typskylt på en stötdämpare från V5-loket anges dock ett krav på dämpkrafter om 600 kp vid kolvhastighet 10 cm/s (0,1 m/s), (se figur 31).

Figur 31. Typskylt på stötdämpare från V5-loket.

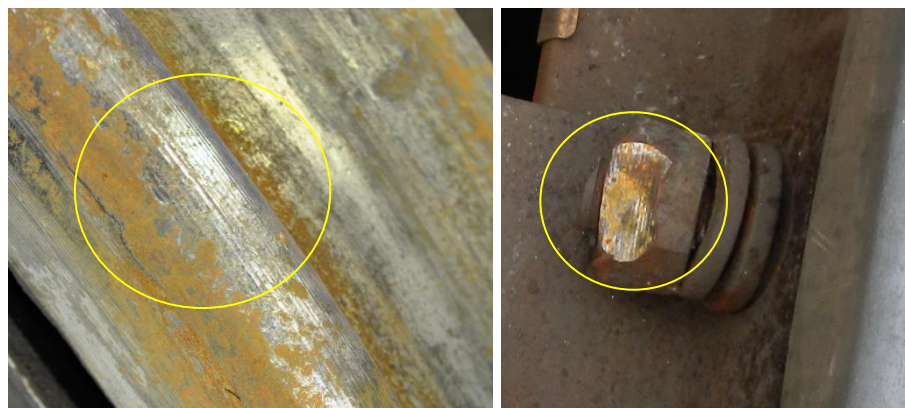
Hjulaxlarna kontrollerades av haverikommissionen och SNC-Lavalin i Eskilstuna den 2 maj 2018 avseende skador på löpytor och flänsar. Svarvstålets arbete från svarvning i Malmö den 5 oktober 2017 var väl synligt genom längsgående ränder över hjulprofilen och kunde användas som referens för oskadad yta. Noterbart är att skadorna på vissa bultförband i växel 468 hade motsvarande ränder (se figur 34).

Figur 34. Delförstoring av en fläns på V5-loket samt en bult utmed vänster räl i växel 468.

Löpytor och flänsar uppvisar skador som troligtvis har uppkommit i samband med urspårningen (se tabell 7). Insidan av flänsarna på vänster hjul på axel 1 och 3 uppvisar kraftiga fasningar. Kraftiga tvärgående repor på löpbanorna är sannolikt kopplade till lokets slutgiltiga förflyttning i sidled över makadamen.

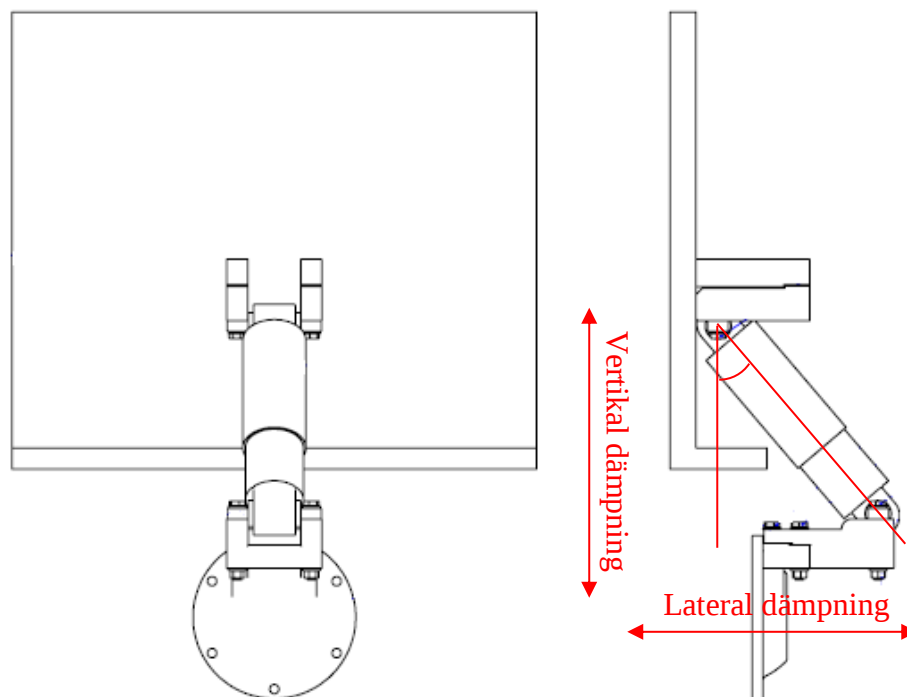
V5-loken levererades med en största tillåtna hastighet av 70 km/tim. Green Cargo såg dock ett behov av att effektivare kunna transportera sina V5-lok i tåg med högre hastighet till och från bl.a. underhållsverkstäder. För att kunna göra detta byggde man om loken genom att modifiera fästena och vinkla stötdämparna. En vinklad stötdämpare fördelar sin dämpande förmåga, i detta fall vertikalt och lateralt (se figur 40). Med ca 45 graders lutning kvarstår 70 % av dämpningen i den ursprungliga vertikala riktningen. Samtidigt tillförs 70 % dämpning lateralt.

Figur 40. Ritning som visar konstruktionsförändringen med vinkling av stötdämparna. Röda illustrationer tillförda av haverikommissionen. Källa: Green Cargo.

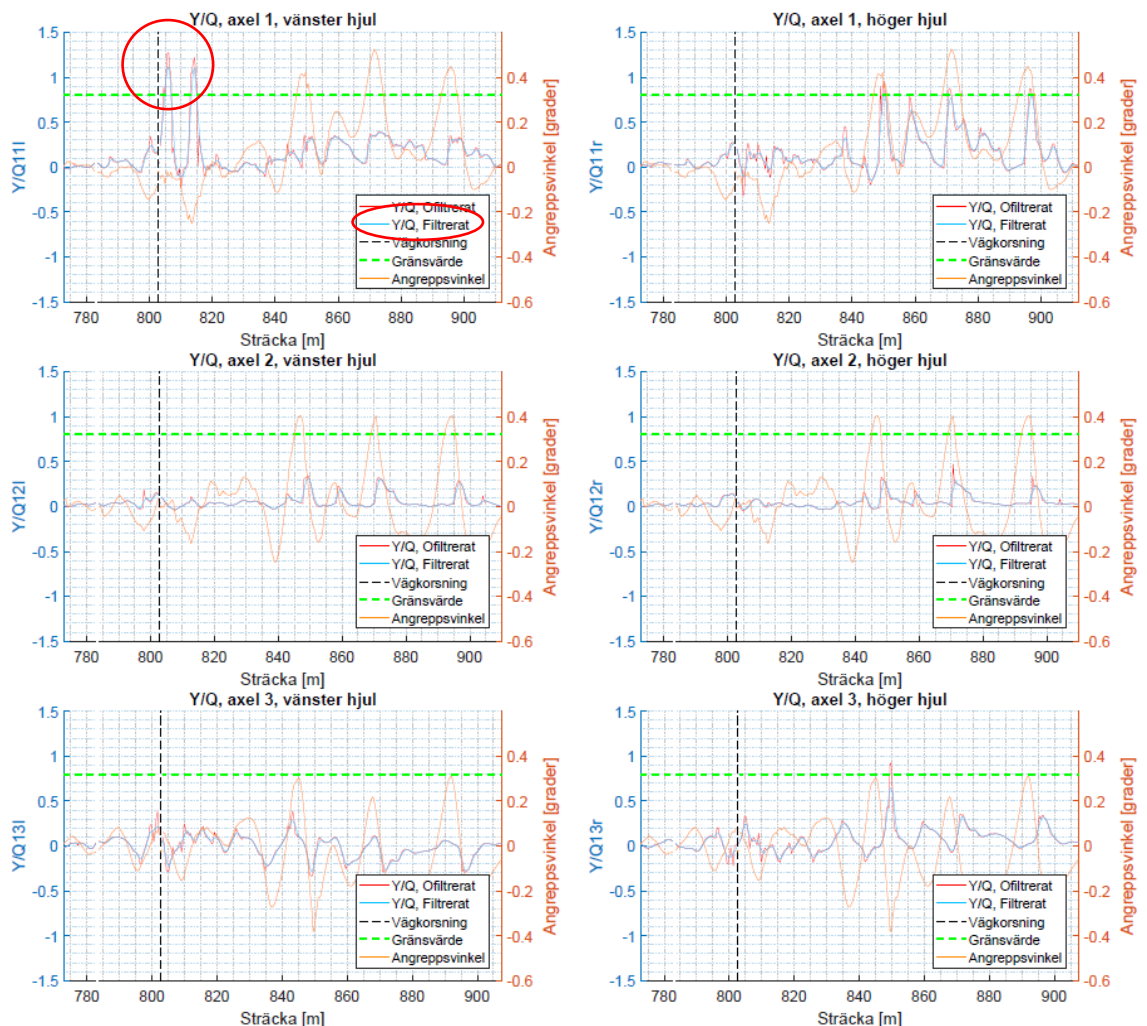
I figur 42 visas diagram över flänsklättringskvoten för alla sex hjulen i den simulering som med ledning av undersökningsresultaten bäst kan sägas motsvara lokets förutsättningar direkt före urspårningen, i kombination med en högre friktionskoefficient  $\mu = 0,4$ . Vänster hjul på axel 1 i färdriktningen uppvisar hög flänsklättringskvot vid Lyviksvägen och riskerar därmed att flänsklättra på rälen; se diagrammens blåa kurvor. Höger hjul och axel 2 och 3 uppvisar lägre värden.

Figur 42. Diagram över flänsklättringskvot för alla tre axlarna med lokets kända förutsättningar och friktionskoefficienten  $\mu = 0,4$ . Den blå kurvan visar filtrerad flänsklättringskvot. Den röda ringen markerar höga värden för axel 1 vänster.

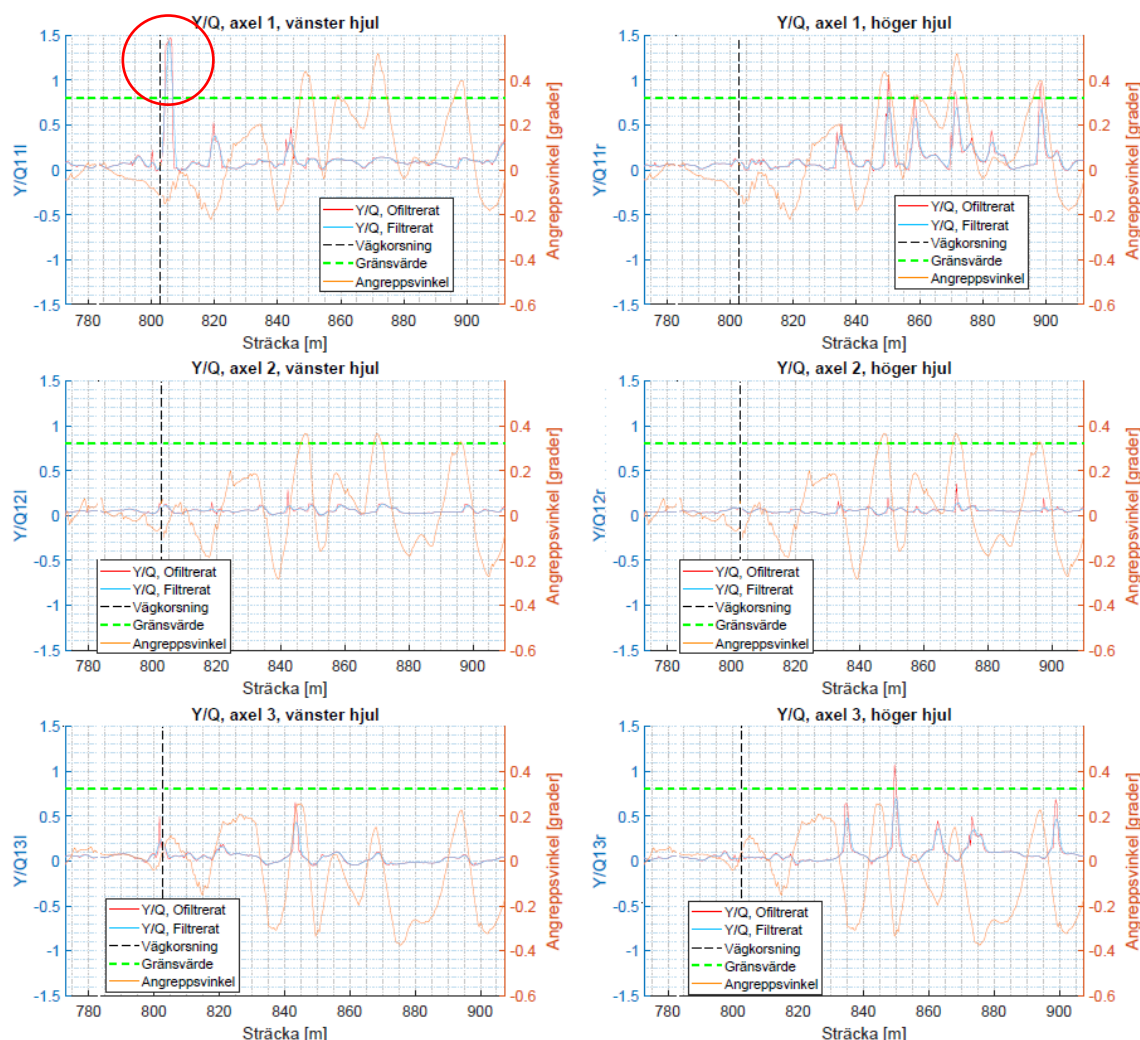
Som jämförelse visar diagrammen i figur 43 en simulering med låg friktionskoefficient ( $\mu = 0,1$ ), inga shims på axel 3 och nominellt belastad fjäderlängd för axel 2 (6 mm längre). Gångdynamiken förändras något men flänsklättringskvoten förblir hög på axel 1, vänster, vid samma position i Lyviksvägen.

Figur 43. Diagram över flänsklättringskvot för alla tre axlarna med friktionskoefficienten  $\mu = 0,1$  och utan anpassningar avseende axelfjädringen. Den röda ringen visar hög flänsklättringskvot på samma plats som i figur 42.

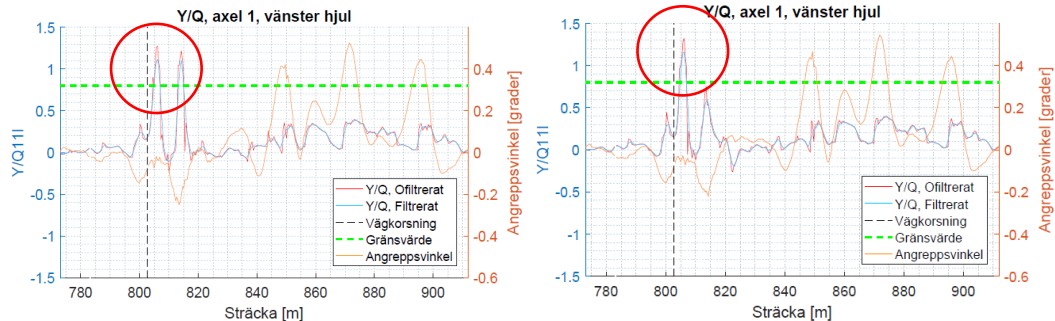
För just denna sträcka över de identifierade spårlägesfelen och med den aktuella hastigheten, är det noterbart liten skillnad på flänsklättringskvoten för de vinklade stötdämparna oavsett dämpande kraft (se figur 44).

Figur 44. Till vänster visas flänsklättringskvot för vänster hjul på axel 1 för referensfallet i figur 42 (med slitna stötdämpare). Till höger visas en liknande flänsklättringskvot för vinklade stötdämpare motsvarande MiW Rail Technology's simuleringar (med höga dämpande värden).

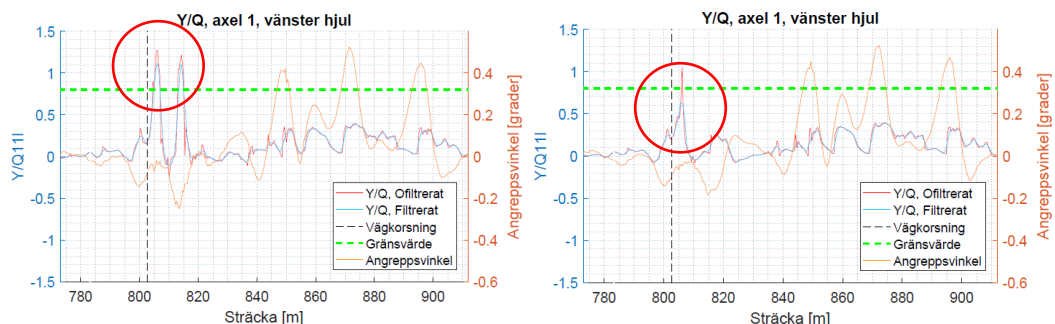
För att jämföra gångegenskaperna före och efter ombyggnaden har simuleringar utförts av det ombyggda loket med vinklade stötdämpare och av ett icke ombyggt lok med den ursprungliga vertikala monteringen av stötdämparna. Resultatet visar att för just denna sträcka över spårlägesfelen och med den aktuella hastigheten, blir flänsklättringskvoten lägre med vertikala stötdämpare än med vinklade (se figur 44–45).

Figur 45. Till vänster visas flänsklättringskvot för vänster hjul på axel 1 för referensfallet i figur 42. Till höger visas motsvarande betydligt lägre flänsklättringskvot för vertikala stötdämpare med en dämpande kraft av 600 kp vid 0,1 m/s.

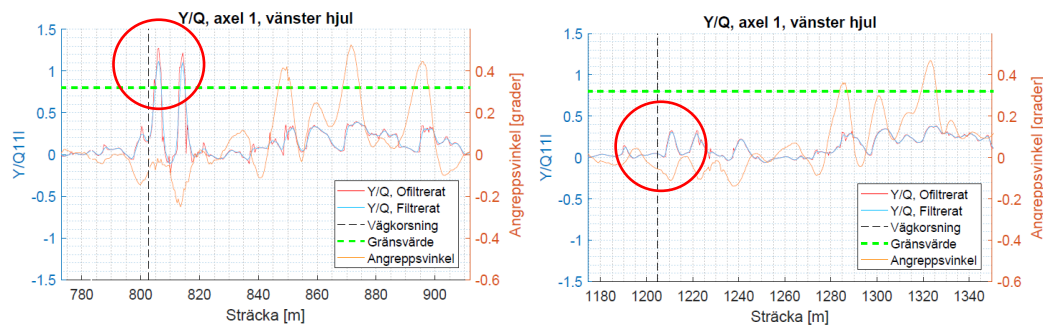
För att se om lokets korta axelavstånd och hjulbas samverkat med UH2-felen och spåret före och efter har mätvagnens registreringar dragits ut med en faktor av 1,25; 1,5; och 2,0. Längre avstånd ger en ökad våglängd mellan spårets olika rörelser. Simuleringar visar att flänsklättringskvoten är relativt oförändrad vid en förlängningsfaktor av 1,25 men att den minskar betydligt vid en faktor av 1,5 eller längre (se figur 46).

Figur 46. Till vänster visas referensfallet från figur 42 och till höger simuleringen där avståndet mellan spårens mätvärden har ökat med en faktor av 1,5; vilket gör att längdskalan ökas proportionerligt. Den blå kurvan över filterad flänsklättringskvot blir betydligt lägre.

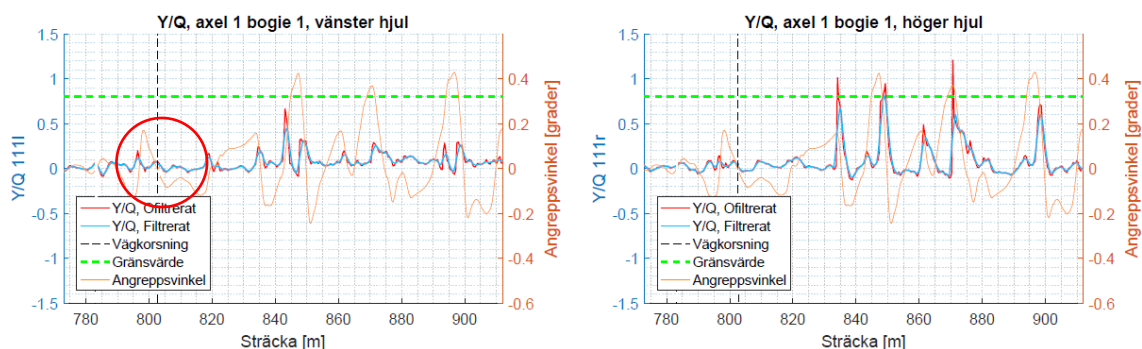
Vagnen bakom V5-loket var fyraxlig av typen Sgmns-w med Y25-TTV-boggier (tungtransportvagn). KTH:s simuleringar visar att godsvagnen inte löper någon större risk för flänsklättring när den passerar den uppmätta sträckan. Spårlägesfelen påverkar vagnens gång men flänsklättringskvoten är mycket lägre än motsvarande simuleringar av V5-lokets gång (se figur 47). En ökning av spårlägesfelens amplituder leder heller inte till någon nämnvärt ökad flänsklättringskvot.

Figur 47. Som referens till diagrammen för V5-loket i figur 42 visas godsvagnens första hjulaxel under motsvarande förutsättningar. Den blå kurvan visar en betydligt lägre flänsklättringskvot vid passage över Lyviksvägen.

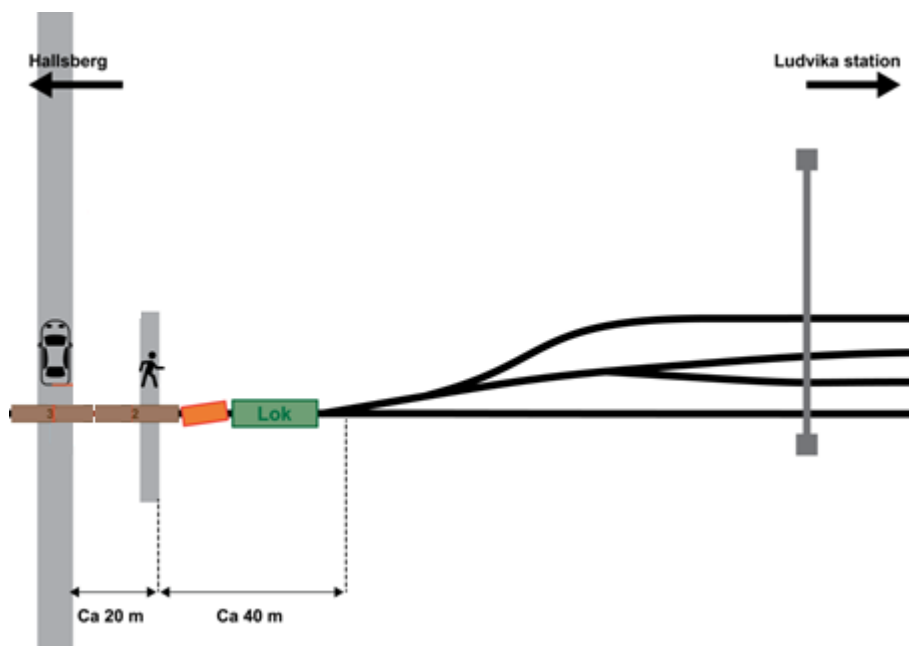
Mot ovan redovisad bakgrund har haverikommissionen dragit slutsatsen att kombinationen av spårlägesfelen i Lyviksvägen och V5-lokets bristande gångegenskaper orsakade en rotation kring fordonets lateralaxel ("nickande rörelser"). Rotationen ledde till att vertikalkrafterna minskade på axel 1 och till att vänster hjulfläns därför i kombination med lateralkrafter åt vänster kunde klättra upp på den vänstra rälen så att V5-loket sedan spårade ur. På rälna mellan väg- och gångvägen upptäcktes också märken som motsvarade en hjulaxel som spårat ur åt vänster, vilket ytterligare förstärker denna hypotes.

Figur 48. I skissen har V5-loket (orange färg) passerat över spårlägesfelen i Lyviksvägen och spårat ur med en hjulaxel till vänster i färdriktningen.

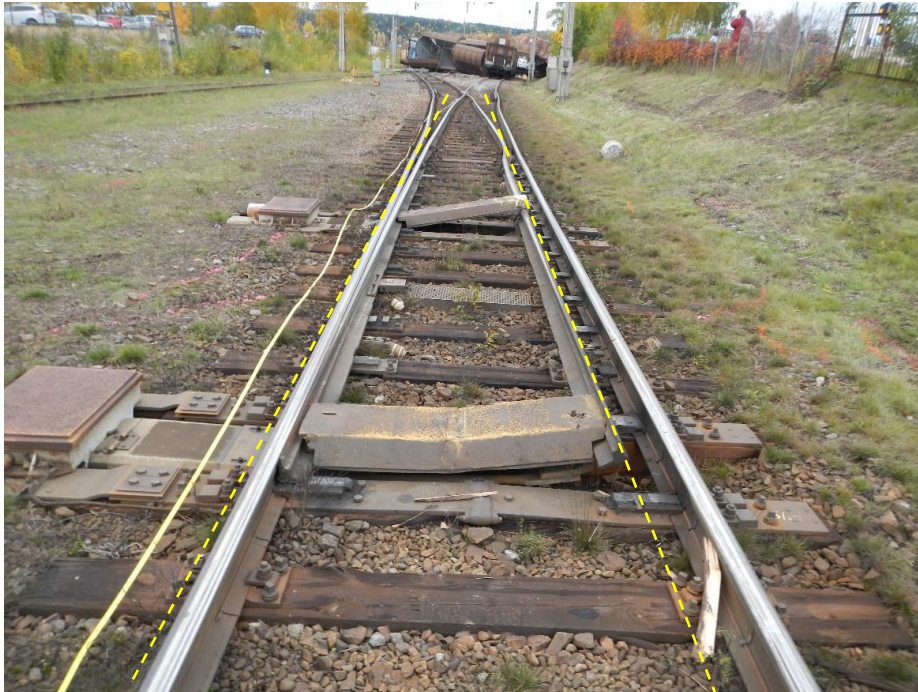
En krökning av vänster räl efter tungpartiet samt skador på bultar innanför höger räl (mot spår 3) tyder på att den urspårade hjulaxeln klivit över den vänstra rälerna och fortsatt mellan de båda spåren (se figur 49).

Figur 49. Den urspårade hjulaxelns bedömda väg genom växel 468 markerad med streckade gula linjer.

Fram till korsningspartiet saknas märken i växelns träslipers. Några bultar påvisar dock skador uppifrån. Haverikommissionen bedömer därför att hjulaxeln fortsatt förhindrats, troligtvis av gardjärnet, att komma ner i nivå med slipers och makadam.

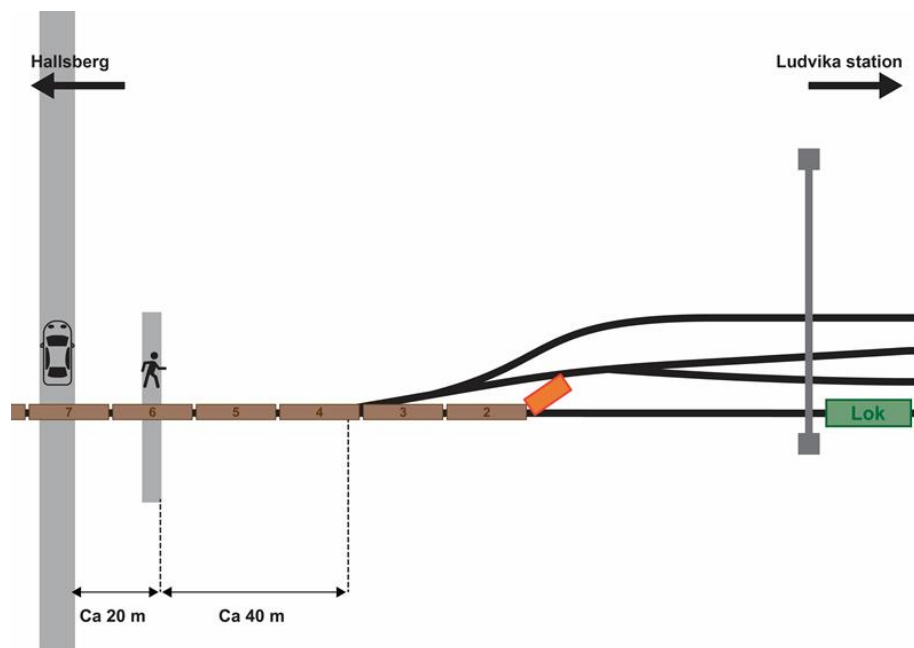
Samtidigt som kopplet mellan fordonen lossnade har sannolikt även bromssystemets luftslangar mellan loken brustit och utlöst nödbroms. ATC-loggfilen från Rd2-loket visar att en nödbromsning inleddes före balisgruppen för orientering om sänkt hastighet till 60 km/tim, vilken är belägen vid km 70+625, strax efter växel 468 (se figur 23). Haverikommissionen gör därför bedömningen att separationen mellan Rd2- och V5-loket inträffade i eller direkt efter växel 468 (se figur 50).

Figur 50. Under passage av växel 468 spårade V5-loket ur med flera hjulaxlar och började förskjuta sig åt vänster i spåret. Kopplet lossnade till följd av sidoförskjutningen från det dragande Rd2-loket (som fortsatte på spår 3 ytterligare ca 450 meter).

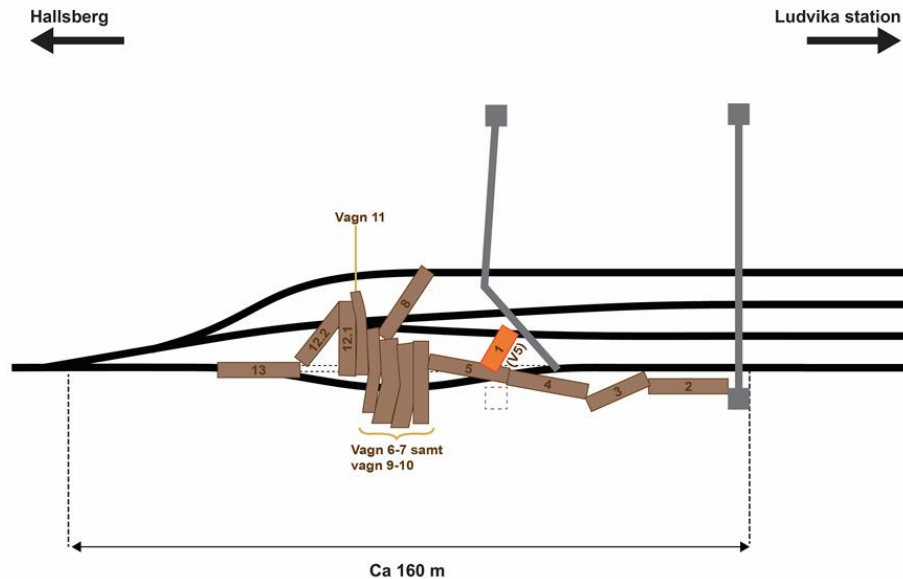
V5-loket kom därmed att blockera delar av spår 3, vilket ledde till att de första godsvagnarna tvingades att spåra ur åt höger och passera V5-loket på höger sida.

När den fjärde efterföljande godsvagnen, med en lastad vikt av 77 ton, nådde fram till V5-loket förhindrade den helt övriga vagnar bakom att passera. De följande sju vagnarna bromsades därmed snabbt upp och demolerades av den efterföljande rörelseenergin i tåget (se figur 51).

Figur 51. V5-loket tvärställdes sig slutligen och fastnade i makadammen till vänster om spår 3, vilket tvingade de efterföljande godsvagnarna ur spåret åt höger. När även vagn 2–5 stannat upp bromsades de bakomvarande vagnarna hastigt upp av den återstående rörelseenergin vilket orsakade omfattande skador på vagn 6–12.
