## ***Slutrapport RJ 2015:01***

**Tillbud till urspårning med tåg  
18294 i Hallstahammar, Västman-  
lands län, den 20 maj 2014**

Diariennr J-21/14

2015-05-11

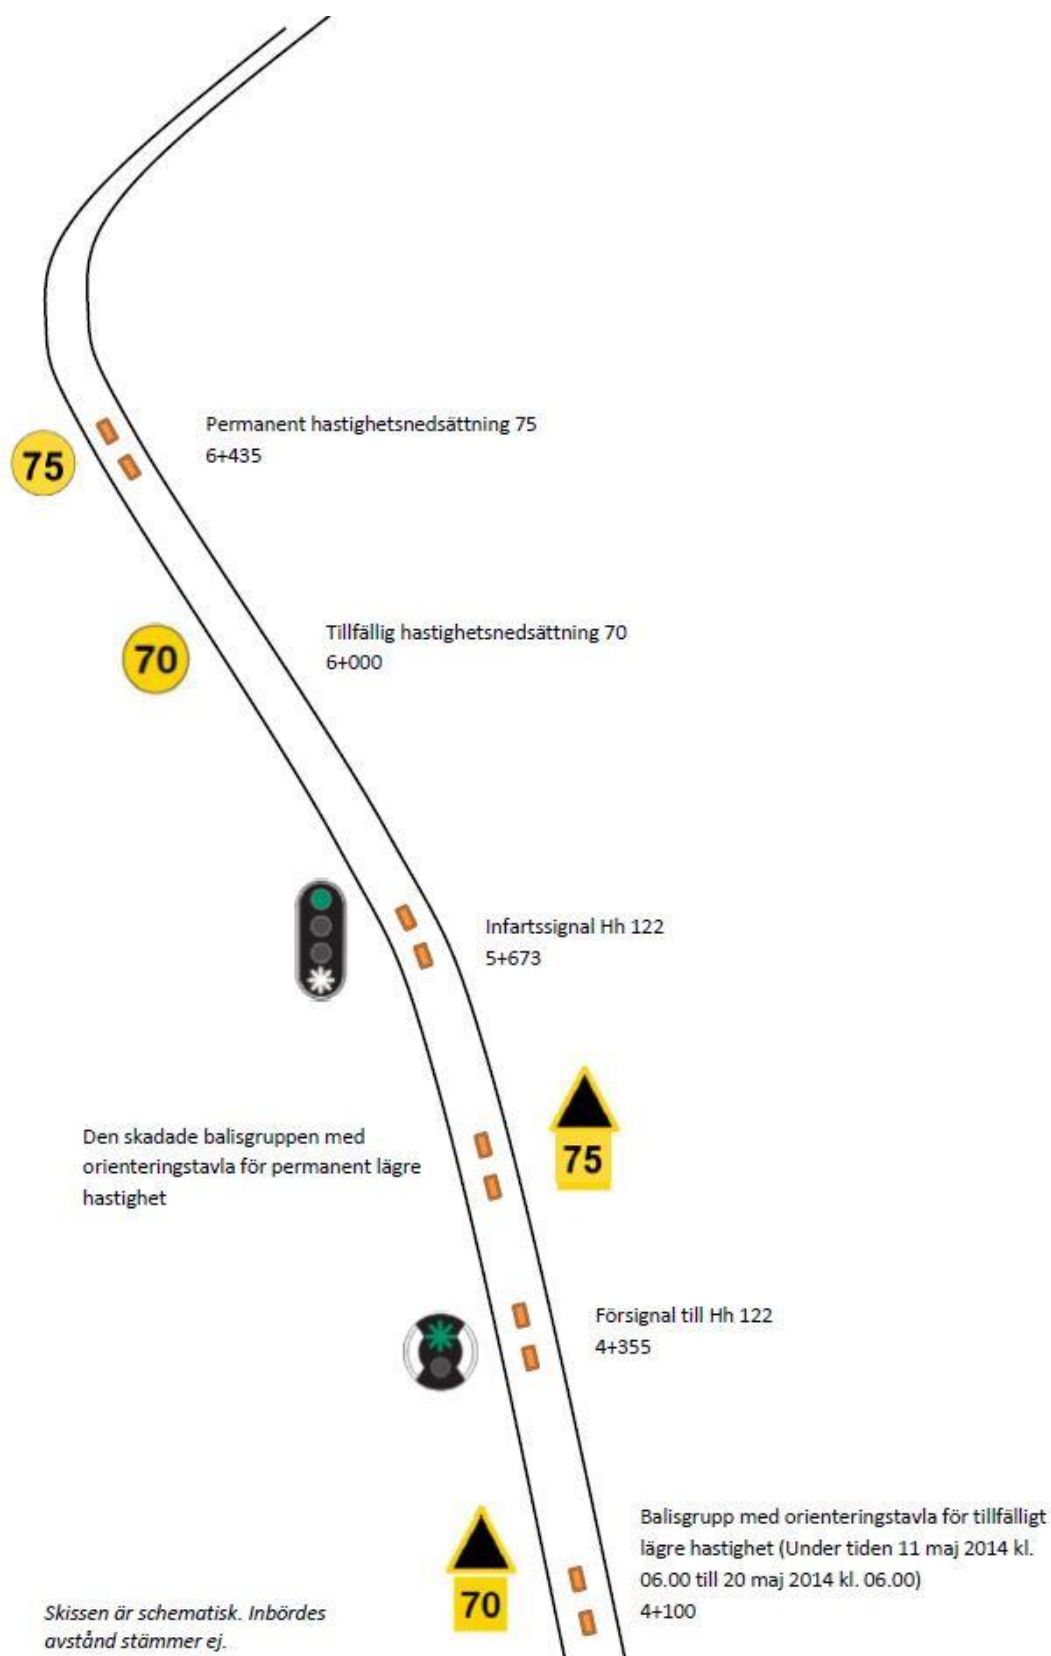
Figur 4. Schematisk bild över den aktuella sträckan.

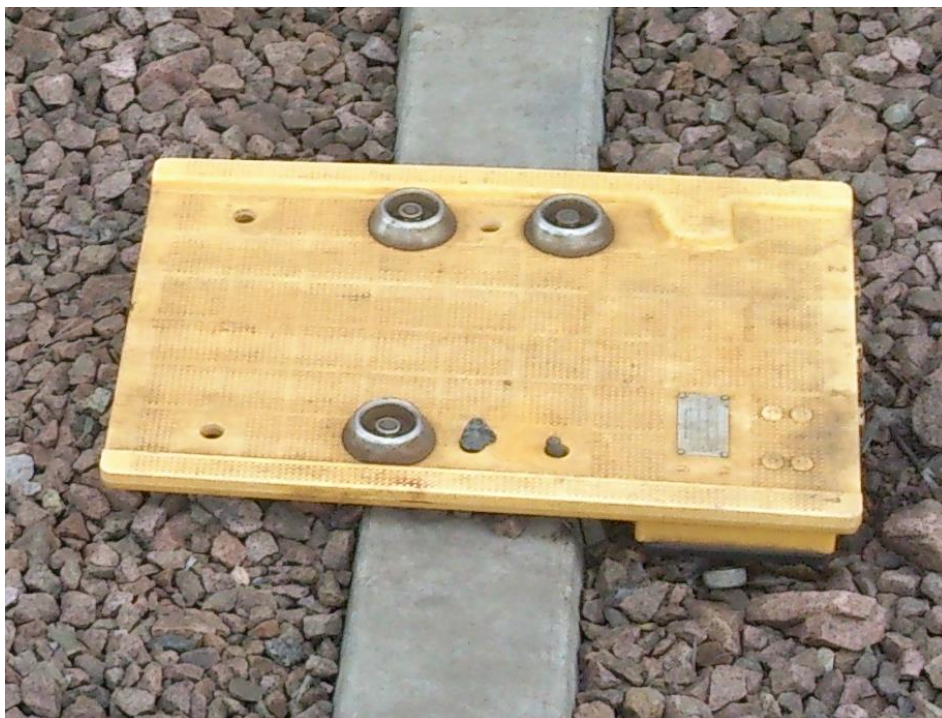
Figur 7. Hel balis med fästbrickor kvar (en bricka saknas).
