## ***Slutrapport RJ 2017:03***

**Kollision mellan tåg 9207 och tåg 6032 på sträckan Piteå–Arnemark, Norrbottens län, den 21 september 2016.**

Diariernr J-39/16

2017-09-06

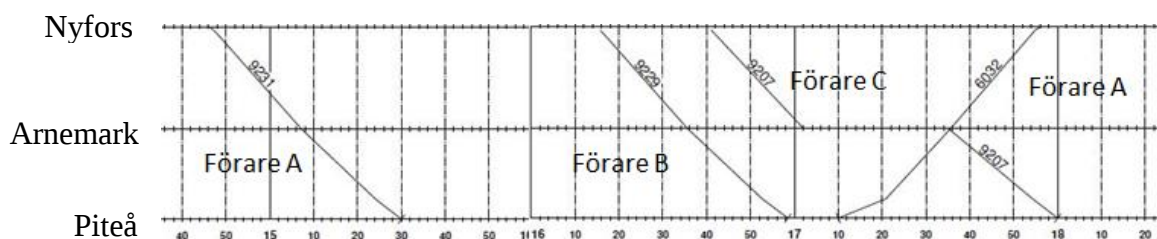
Fjärrtågklareraren<sup>2</sup> som skulle leda trafiken på den aktuella bandelen började sitt arbetspass strax före klockan 14. Den planlagda tågföljden på sträckan Piteå–Arnemark var den aktuella dagen enligt tågplanen tåg 9231 och 9229 söderut – tåg 6032 norrut – tåg 9207 söderut. Tåg 9207 var planerat att invänta möte med tåg 6032 i Arnemark (se fig. 1).

Figur 1. Utdrag från Trafikverkets tågplan som visar den ursprungligen avsedda tågföljden (grafisk tidtabell, "graf"). Av grafen kan utläsas att tåg 9207 var planerat att invänta möte med tåg 6032 i Arnemark. Förarbenämningarna är haverikommissionens tillägg.

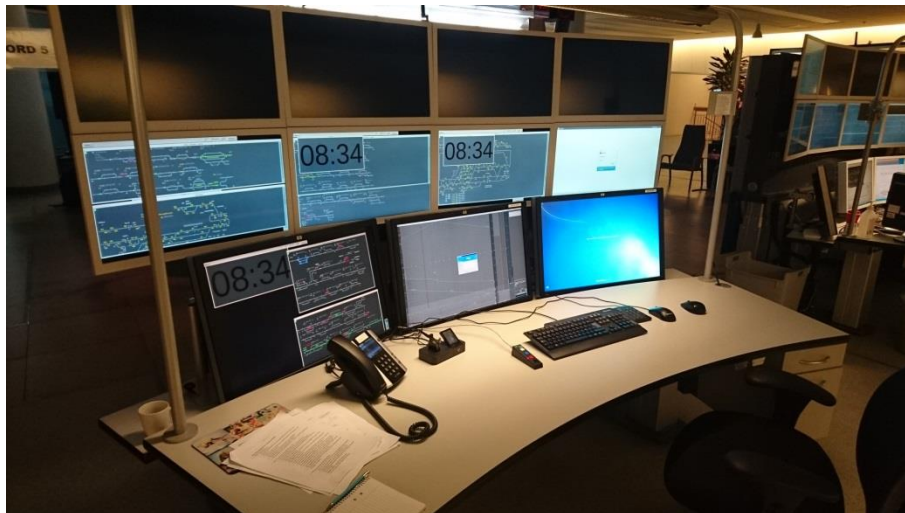
Figur 6. En tågklarerares arbetsstation i Boden.

Arbetsstationerna på trafikcentralen i Boden utgörs av ett antal skärmar, tangentbord och mus, samt kommunikationsmedel. I figur 6, är skärmen längst ner i mitten dedikerad till STEG. Skärmen bredvid till vänster visar Argus. De tre skärmarna ovan dessa hjälper fjärrtågklararen att få översikt över andra bevakningssträckor. Skärmarna till höger, i både övre och undre raden, är för administration såsom e-post.

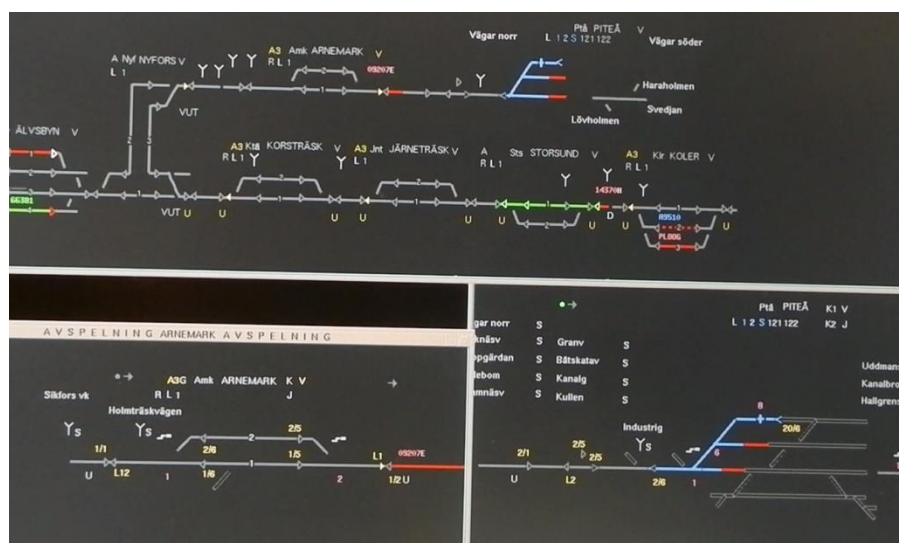
Figur 7. Tågledningssystemet "Argus".

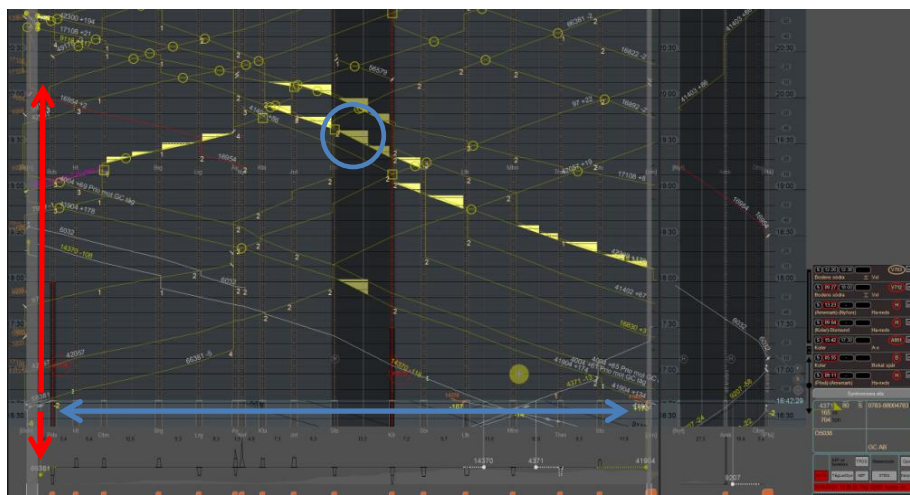
Figur 8. STEG-vy. Den röda pilen uppåt i bild visar på nutid till framtid och den röda pilen nedåt visar dåtid. Längs den blå pilen visas driftplatserna på de banor som övervakas. I vyn visas ”tågsträck” för olika tåg och den inringade gula triangeln är en stödfunktion för att kunna avhjälpa olika konflikter.

En fjärrtågklarerare arbetar alltid med utgångspunkt i nuet, och den utgångspunkten går inte att ta bort. Men fjärrtågklareraren kan välja hur stor del av skärmytan som ska utgöras av framtid respektive dåtid genom att scrolla längs y-axeln. I figur 8 används större delen av vyn till att se framtid.
