Slutrapport RJ 2022:03

**Tillbud till kollision mellan
tåg 8121 och tåg 9672 på sträckan
Garsås–Rättvik, Dalarnas län,
den 1 februari 2021**

Diariennr J-02/2021

2022-06-10

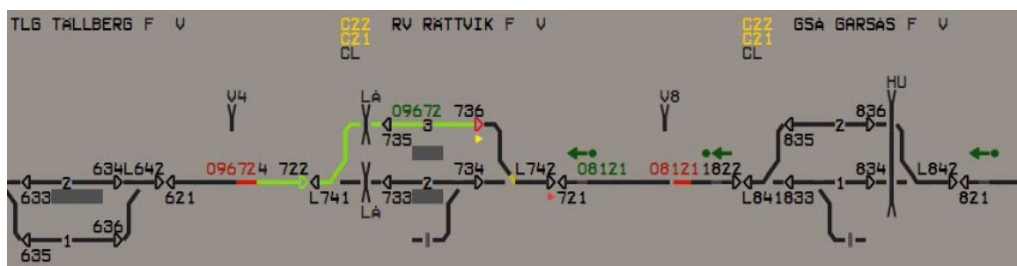
Figur 3. Bilden visar manöversystemet för signalställverket med Rättvik till vänster och Garsås till höger. Tåg 8121 hade passerat Garsås och befann sig på väg mot Rättvik, illustrerat på spårplanen med ett rött streck och nummer 08121. Godståg 9672 var på väg från Tällberg mot Rättvik och hade tågväg i till spår 3, illustrerat av det gröna strecket in till den röda triangeln och signal 736 i ”stopp”.

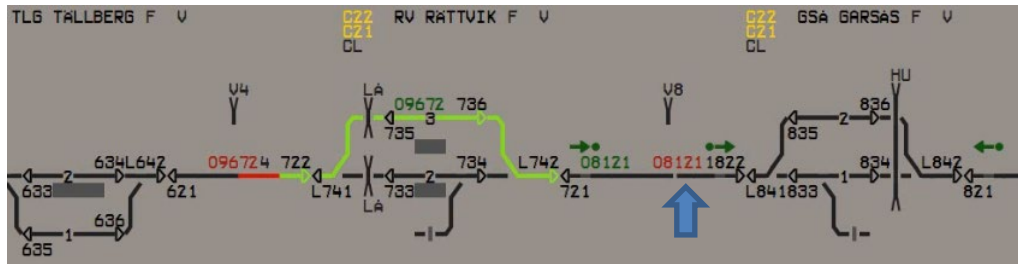
När 8121 inte indikerade och hinderdetekterade signaltekniskt uppfattade signalställverket sträckan mellan Garsås och Rättvik som fri och automatikens nästa åtgärd blev att möjliggöra för tåg 9672 att fortsätta från Rättvik mot Garsås. När tåg 8121 slutade att hinderdetektera bytte linjeblockeringen² riktning och det blev "kör" från spår 3 i Rättvik ut på sträckan mot Garsås (se figur 4).

Figur 4. Skärmbild av tågklararens manöversystem för signalställverket med Rättvik till vänster och Garsås till höger. På bilden har tåg 8121 slutat att indikera (vid den blå pilen) och en tågväg med "kör" i signalerna 736 och L742 är ställd för tåg 9672 från Rättvik mot Garsås. Linjeblockeringens gröna pilar har bytt riktning i förhållande till figur 3 och pekar nu åt höger.

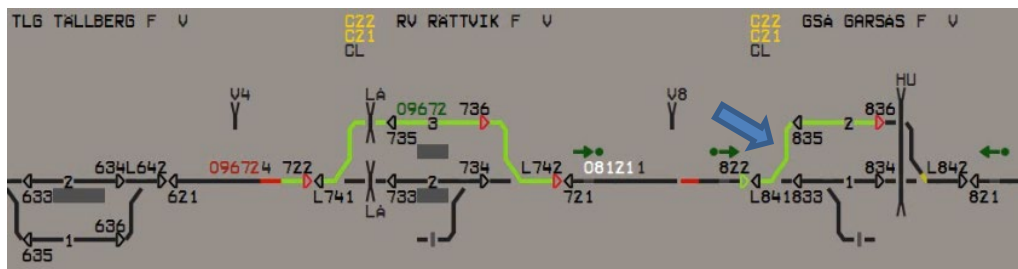
Femton sekunder efter att tåg 8121 slutat att indikera markerades tågnumret med vit text på manöverbilden. Detta till följd av att manöversystemet saknade position för tåget. När indikeringen av tåg 8121 kortvarigt återkom reagerade ställverket genom att ställa signalerna i Rättvik till "stopp" samt även genom att ställa en tågväg in till spår 2 i Garsås som om tåg 8121 hade varit ett norrgående tåg (se figur 5).

Figur 5 visar att tågnumret 08121 bytt till vit text, att signalerna från Rättvik ställts till "stopp" samt att signalställverket ställt en tågväg "bakom" tåg 8121 in till spår 2 i Garsås (se den blå pilen).

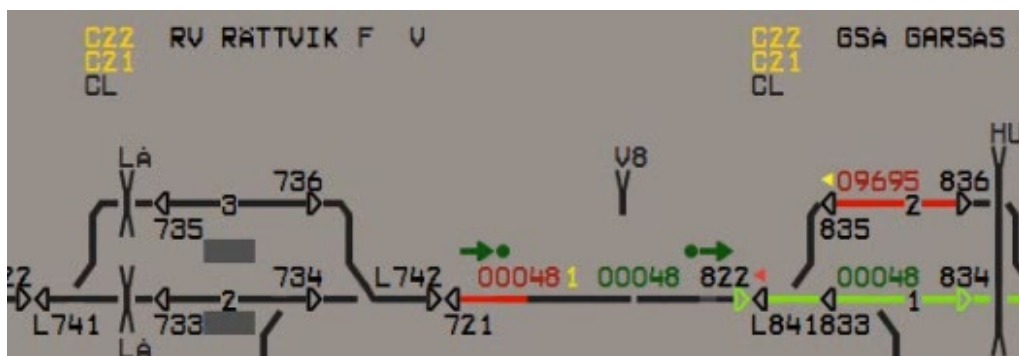
Indikeringen av tåg 48 uteblev på den södra blocksträckan mellan Rättvik och Garsås, till skillnad mot tåg 8121 på norra blocksträckan. Indikering saknades i 35 sekunder mellan kl. 21.02.18 och 21.02.53 (se figur 17–19). Det finns inget bevis, motsvarande som för tåg 8121, att indikeringen faktiskt upphörde också i signalställverket. Inga signaler ställdes till kör mot sträckan där tåg 48 befann sig.

Figur 17 visar trafikbilden med tåg 48 som det röda strecket till höger om Rättvik. Tåg 48 hade även en tågväg in till spår 1 i Garsås, markerat med grönt och gröna trianglar åt höger. På spår 2 i Garsås väntade tåg 9695 på tåg 48 för att kunna fortsätta söderut mot Rättvik.

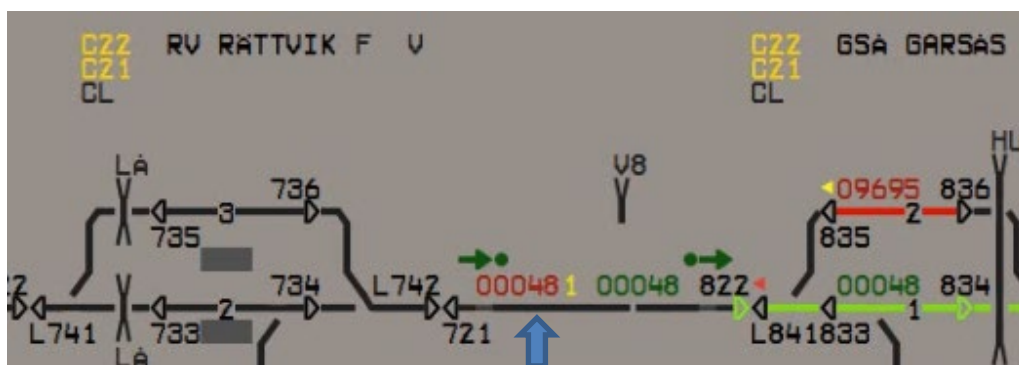
Figur 18 visar med en blå pil var indikeringen av tåg 48 upphörde kl. 21.02.18.

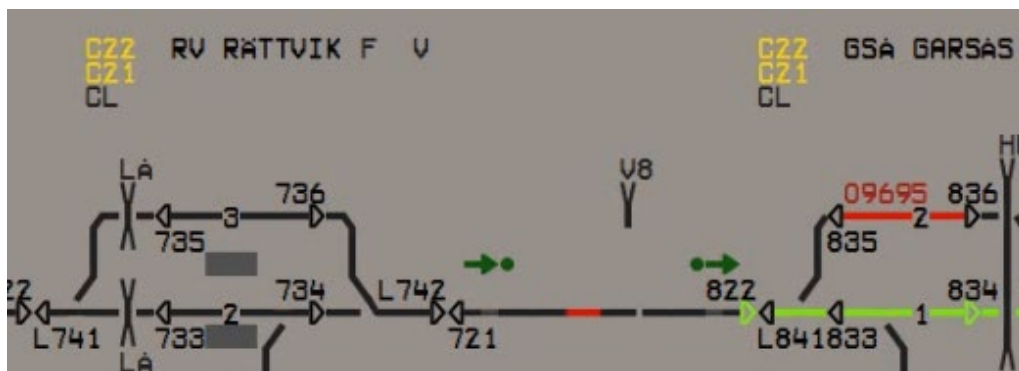
Figur 19 visar när tåg 48 kl. 21.02.53 åter indikerade med nästa röda markering och segment på manöver-systemets trafikbild.

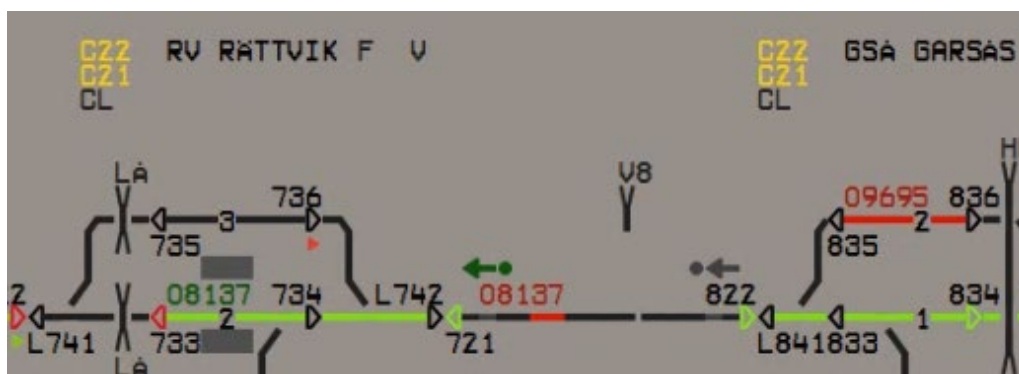
Tåg 48 hade haft möte med tåg 8137 i Rättvik. Tåg 8137 hade passerat sträckan några minuter tidigare och markerade det berörda segmentet enskilt i 36 sekunder (se figur 20).

Figur 20 visar när tåg 8137 den 31 januari markerade det röda segmentet som tåg 48 inte markerade 10 minuter senare.

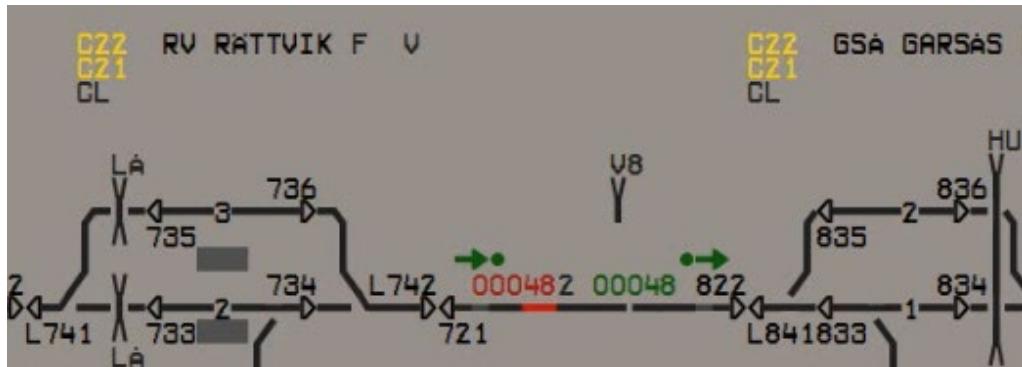
Figur 21 visar när tåg 48 den 30 januari indikerar det röda segmentet som inte markeras dagen efter.

Den 30 januari var det berörda segmentet enskilt markerat i 29 sekunder från kl. 21.01.34 till 21.02.03, jämfört med 35 sekunder helt utan markering den 31 januari.

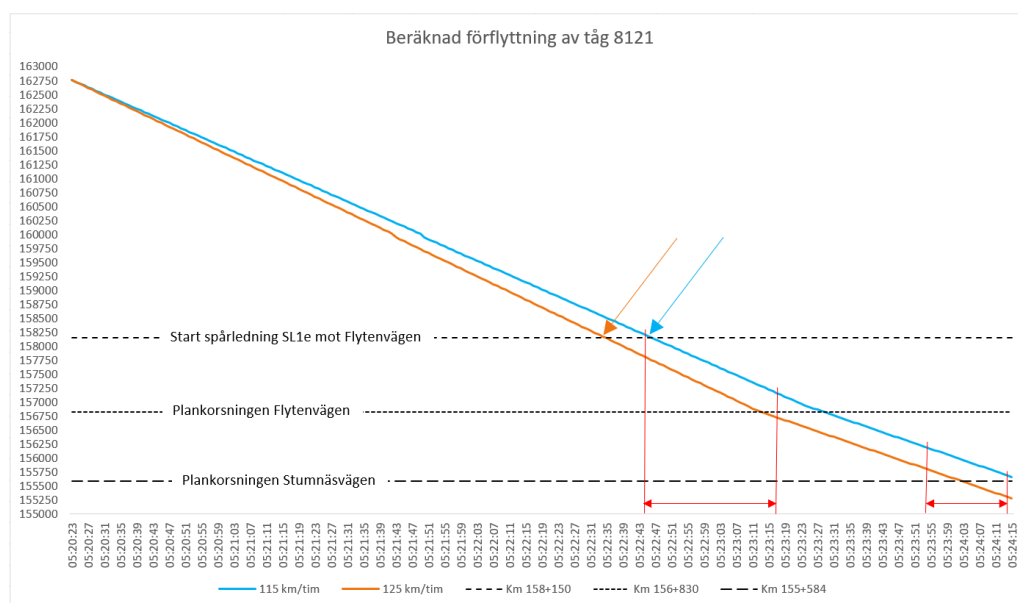
Figur 22 visar grafiskt var tågrörelsen befann sig när den slutade att hinderdetektera i signalställverket, i en genomsnittshastighet av 115 eller 125 km/tim.

Figur 22 visar tåg 8121:s förflyttning grafiskt från signal L843 i Garsås i 115 km/tim (blå linje) och 125 km/tim (orange linje). De röda linjerna visar mellan vilka tider tåget slutade att hinderdetektera i signalställverket. De båda pilarna visar när tåget i respektive hastighet passerade in på spårledning SL1c. Efter Flytenvägen beräknas tåget i båda fallen ha framförts i 90 km/tim.

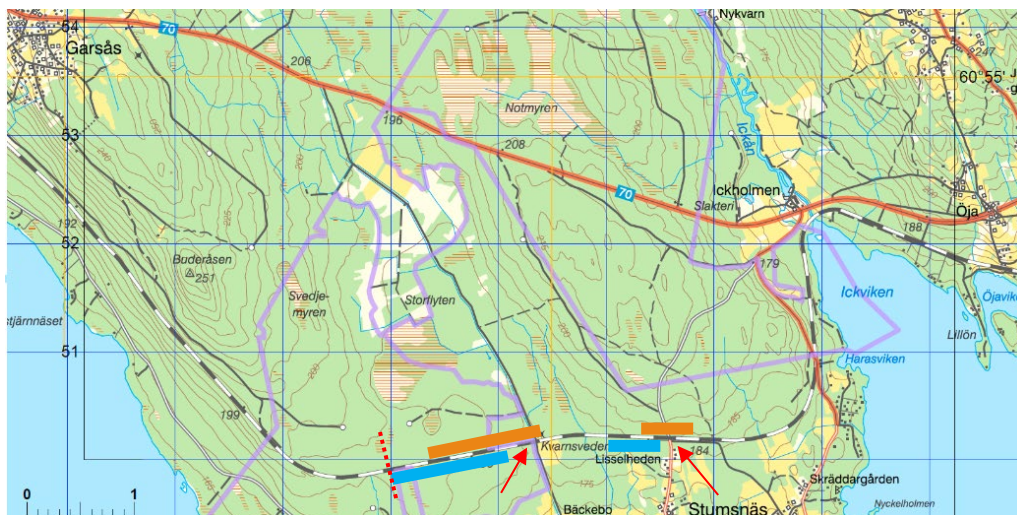
Figur 23 visar sträckan mellan Garsås och Rättvik där tåg 8121 slutade att hinderdetektera. De två blå banden utmed spåret markerar var tåget beräknas ha slutat att hinderdetektera vid en hastighet av 115 och 90 km/tim. De två orangea banden visar motsvarande om tåget framfördes i 125 och 90 km/tim. Gränsen till spårledning SL1e är markerad med en röd streckad linje och plankorsningarna Flytenvägen och Stumnäsvägen med röda pilar. © Lantmäteriet

I en genomsnittlig hastighet av 115 km/tim hade tåget slutat att hinderdetektera ungefär två sekunder innan det passerade in på spårledning SL1e.

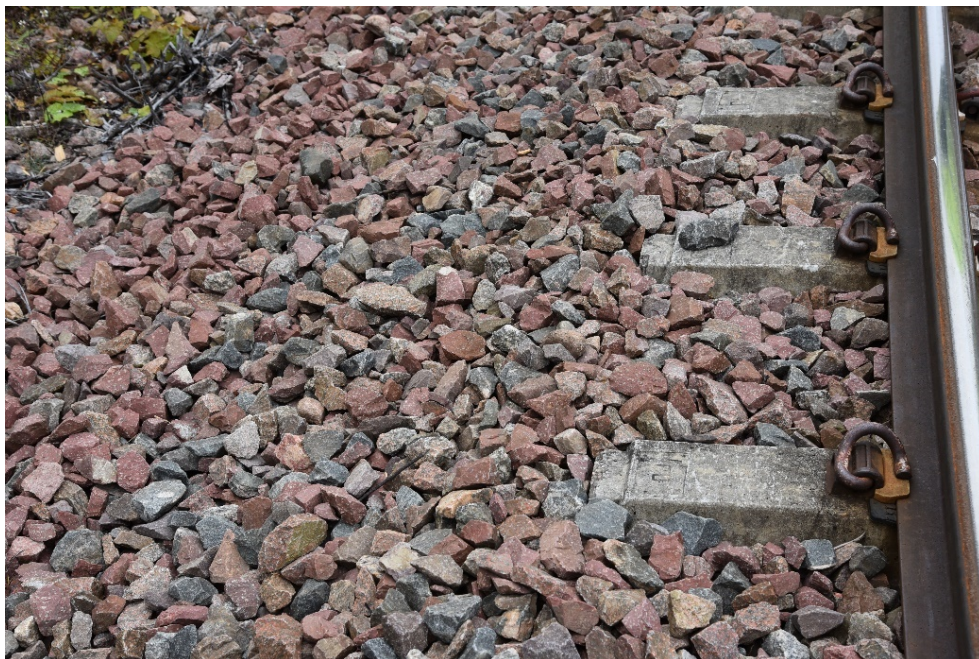
SHK dokumenterade spåret och kontrollerade förekomst av material på rälna och i banvallen. Makadamen och området utmed rälna var generellt fritt från flis (se figur 29). Det gick att observera både färsk och grånad träflis i sidan av banvallen (se figur 30). På enstaka platser hade passerande fordon och hjul krossat virkesprodukter på rälna (se figur 31). Fem prover av material från rälna samt ett prov av fett på rälfoten togs för fortsatt analys av KTH.

Figur 29 visar att makadamen mellan räl och banvallskant generellt var fri från träflis.

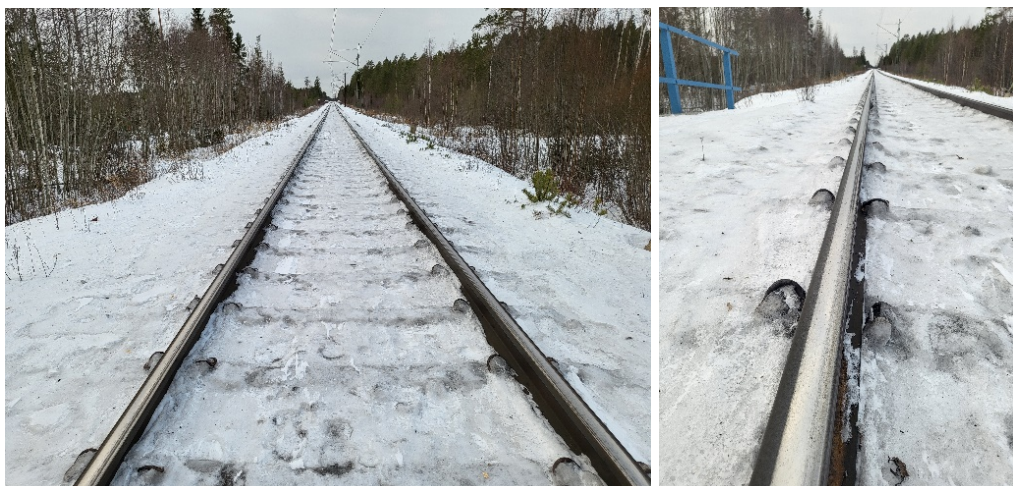
På SHK:s förfrågan dokumenterade Infranord spåret vid Flytenvägen den 21 januari 2022. Syftet var att se om rälna hade någon synlig beläggning eller om det förekom flis synlig i banvallen. Av bilderna framgår att rälna vid detta tillfälle inte hade någon tydlig beläggning samt att det då inte fanns mycket flis liggande synlig i eller vid sidan om banvallen (se figur 32, även i jämförelse med figur 28).

Figur 32 visar två bilder av banvall och räler vid Flytenvägen den 21 januari 2022. Foto: Infranord AB.

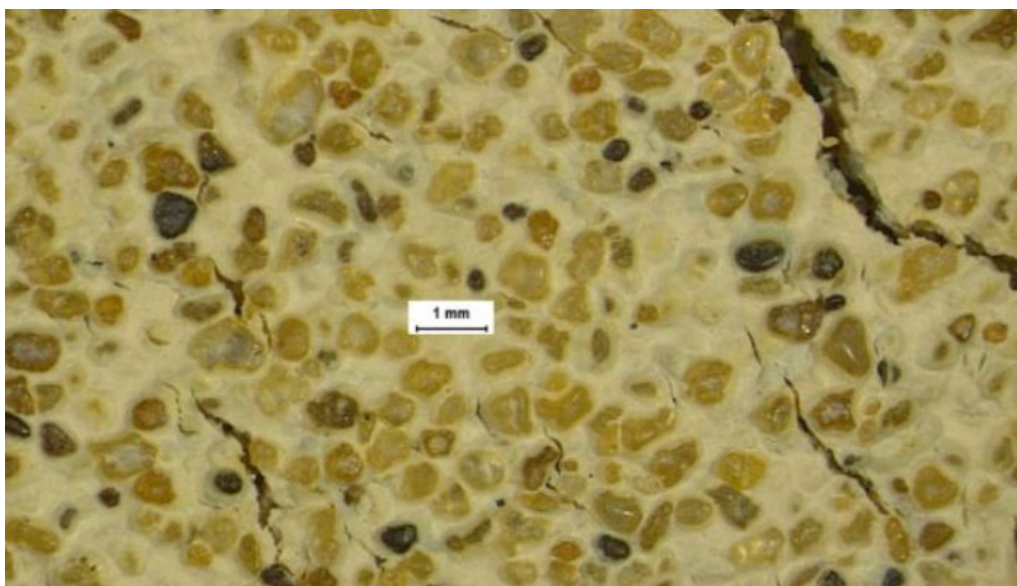
Provet av Electra Gel 2003 innehöll sand- och stålpartiklar med ett utseende helt olikt provet från rälen (se figur 35).

Figur 35 visar en bild av Electra Gel tagen med mikroskop. Markeringen på bilden motsvarar 1 mm.
Foto: Element Materials Technology AB.

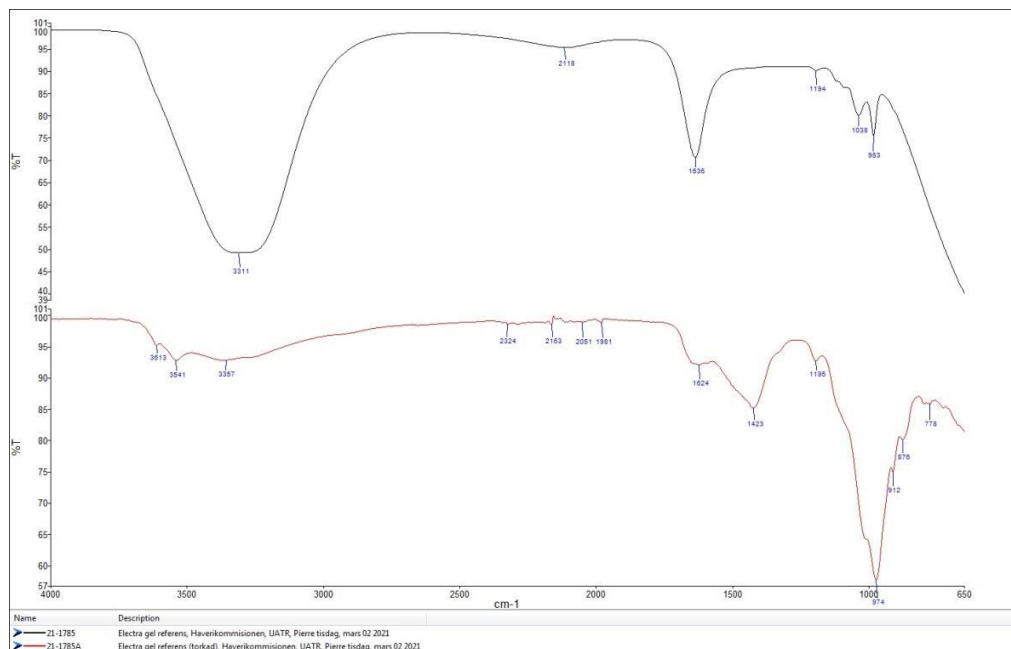
Två analyser gjordes av Electra Gel 2003, direkt på innehållet i flaskan samt på produkten efter torkning i värmeskåp (se figur 37). En sökning i Elements FTIR-bibliotek visar att Electra Gel 2003 innehåller lera, vilket också stämmer med informationen i produktens säkerhetsdatablad.

Figur 37 visar FTIR-analys av Electra Gel 2003. Den övre kurvan visar produkten direkt från den tillsända flaskan och den undre kurvan visar produkten efter torkning.

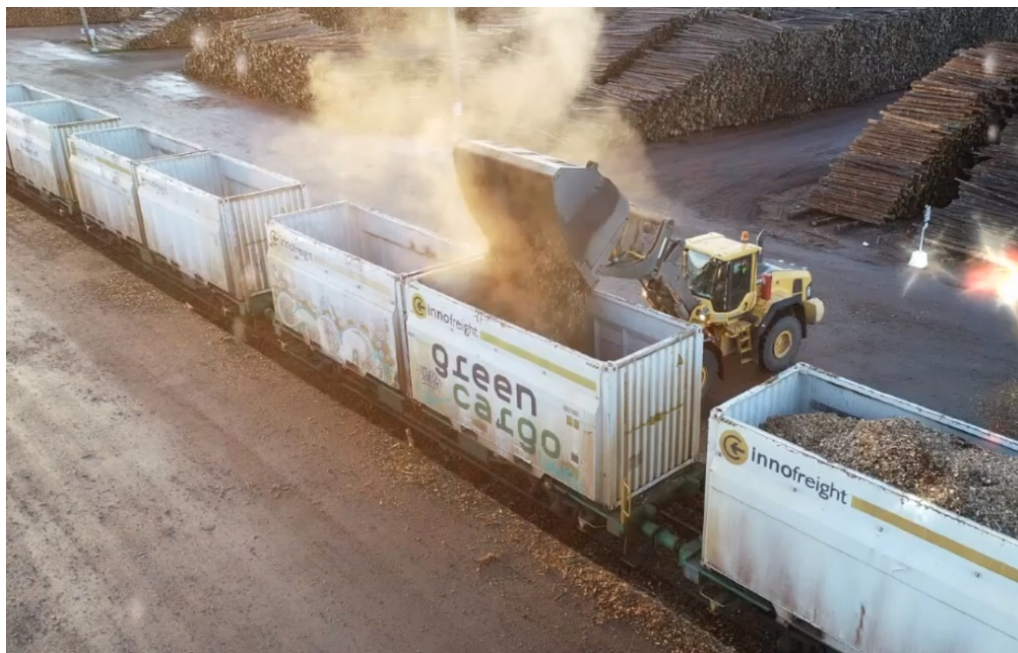
Lastning av flis sker ner i containrarna med hjullastare när de är placerade på järnvägsvagnarna (se figur 40). Containrarna töms genom att de lyfts av och tippas runt så att flisen faller ur.

Figur 40 visar lastning av flis vid en virkesterminal. Foto: Wasååkarn AB.

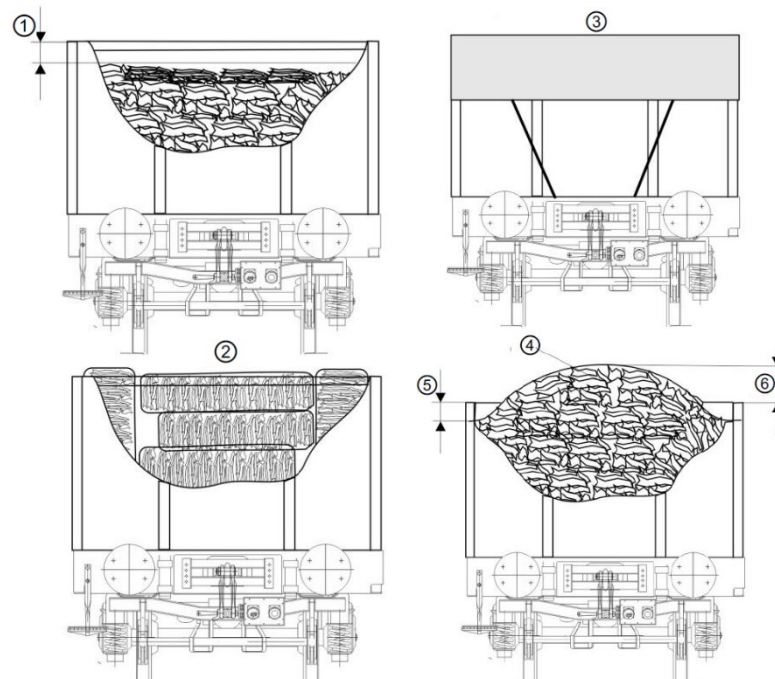
Figur 41 visar utdrag ur Tågdok 701 med regler för lastning av flis.

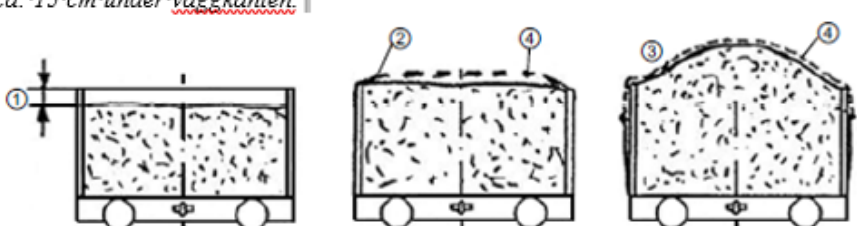
LASTNINGSSÄTT
Träflisen lastas jämt fördelat över hela lastytan:
① - upp till max 10 cm från sidoväggarnas högsta höjd (även i vagnens mitt), eller
② - upp till max sidoväggarnas högsta höjd (även i vagnens mitt), eller
③ - med råge (kulle) upp till 50 cm hög. Godset får inte ligga an emot väggarna högre än till ca 15 cm under väggkanten

Illustration ur C 83-22 A med sifferhänvisningar till lastningssätt.

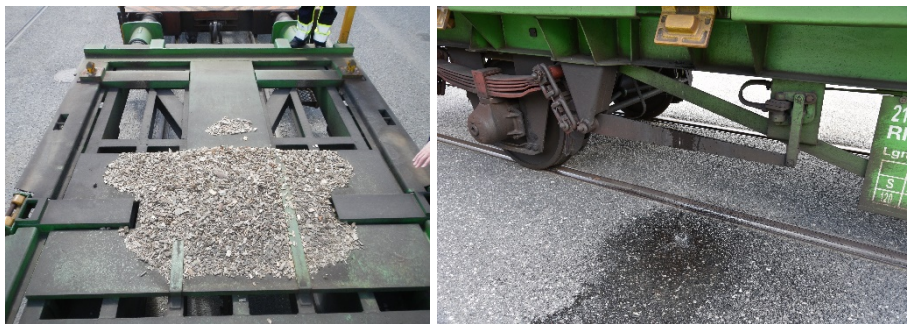
SHK provade även hur vätska, i detta fall vatten, rann ner från dräneringshål i containrarna till rälerarna. Provet visade att vattnet inte rann rakt ner på rälerarna utan ca 3–4 decimeter utanför dem (se figur 43).

Figur 43 visar två bilder från platsbesöket i Tomtebodas. På den vänstra bilden syns flis liggande på vagnen efter att en container lyfts bort. Den högra bilden visar rinnande vatten från ett dräneringshål i en container.

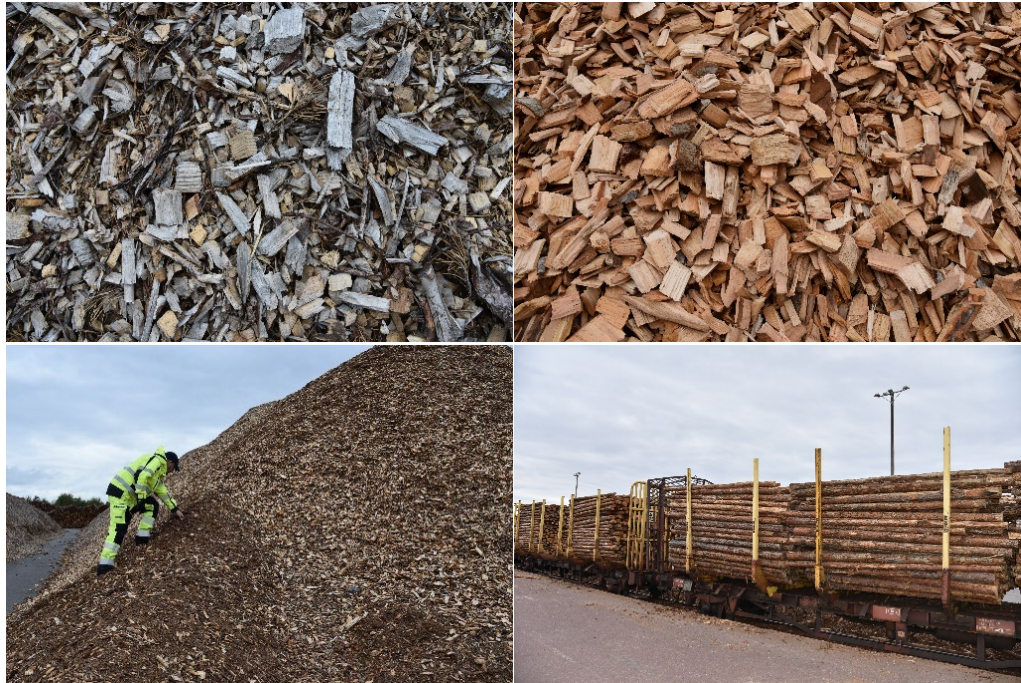
Figur 44 visar bilder från SHK:s platsbesök vid Wasaterminalen utanför Mora. Överst till vänster grot-flis och till höger flis av stamved. I grotflisen på bilden nere till vänster kunde värmeutveckling kännas i materialet. I samband med SHK:s besök pågick lastning av timmer på järnvägsvagnar.

Högarna med grot-flis hade varierande dimensioner och innehåll på materialet, allt från barr och små kvistar till större bitar av flisad ved. I flera högar av grot-flis pågick en förmultningsprocess med värmeutveckling i materialet.

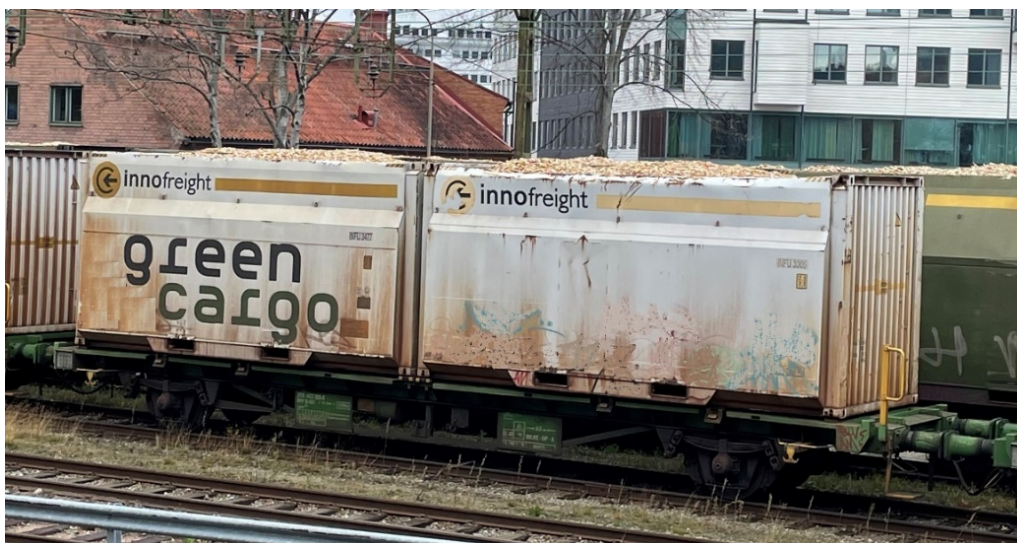
Den 31 oktober 2021 dokumenterade SHK godsvagnar som hade ankommit till Värtan för att lossas vid det närliggande fjärrvärmeverket, motsvarande exempelvis tåg 9695. Vagnarna som observerades på två olika spår hade flis lastat med en viss kulle över containrarnas kanter (se figur 45).

Figur 45 visar en godsvagn av typen Lgns⁰⁸¹ med två containers lastade med flis. På spåret bakom står ytterligare vagnar med flis i en annan typ av container.
