Slutrapport SHK 2023:04

**Urspårning på Malmbanan mellan
Sikträsk och Linaälv den 7 november
2021, Norrbottens län**

Diariens J-18/21

2023-02-02

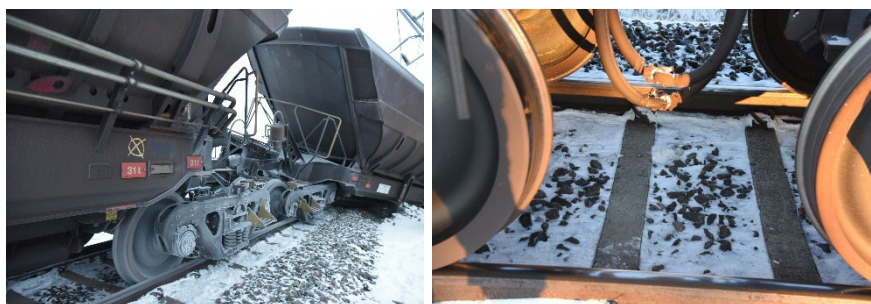
För att underlätta röjning av olycksplatsen undersöktes först de fordon som stod kvar på spåret. Vagn 43–68, dvs. tågets 26 sista vagnar, uppvisade inga skador som kunde kopplas till urspårningen. Inte heller spåret under de 26 vagnarna uppvisade några sådana skador, se figur 6.

Figur 6. Bilden till vänster: vy framåt i tågets färdriktning med den sista vagnen och de sista hjulaxlarna som spårade ur. Bilden till höger: spåret mellan vagnarna närmast bakom urspårningen.

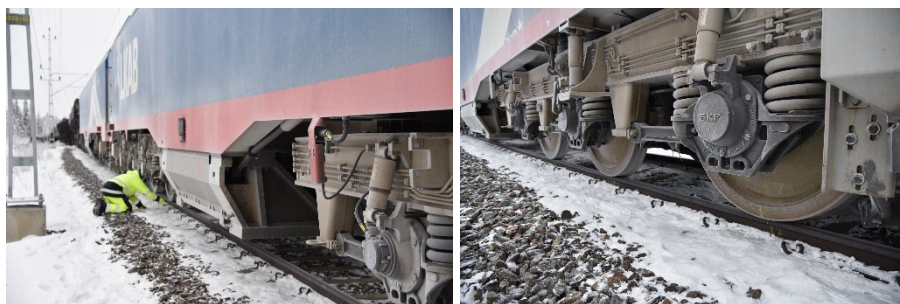
De två loken och de två första vagnarna kontrollerades för skador som skulle kunnat orsaka en urspårning. Hjulaxlarna doldes till viss del av lokens boggier, se figur 7. Loken kontrollerades därför även av LKAB efter transport till verkstad i Kiruna. Inga skador kopplade till urspårningen identifierades.

Figur 7. Bilden till vänster: lokets högra sida bakåt mot de urspårade vagnarna. Bilden till höger: en mer detaljerad bild av en boggi med hjulaxlarna 7–9 i färdriktningen.

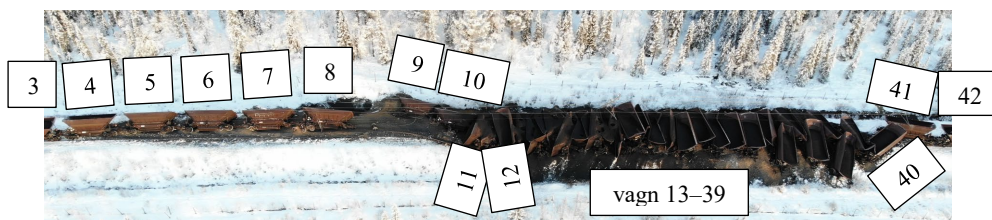
Den nionde och tionde vagnen låg vid sidan av banvallen, i en linje snett bakåt upp mot spåret. Den elfte vagnen hade ställt sig på tvären med den främre delen åt höger. De efterföljande vagnarna hade omväxlande tryckts åt vänster eller höger. Trettio vagnar, med en sammanlagd längd av drygt 300 meter, hade packats samman på en sträcka av 80 meter, se figur 13.

Figur 13. Översiktlig bild av samtliga urspårade vagnar, från vagn 3 och axel 23–24 i vänster bildkant till vagn 42 och axel 177–178 i höger bildkant. Foto: Jan-Erik Pettersson, MJ Schakt och Planering AB. De numrerade rutorna är infogade av SHK och illustrerar vagnarnas inbördes placering.

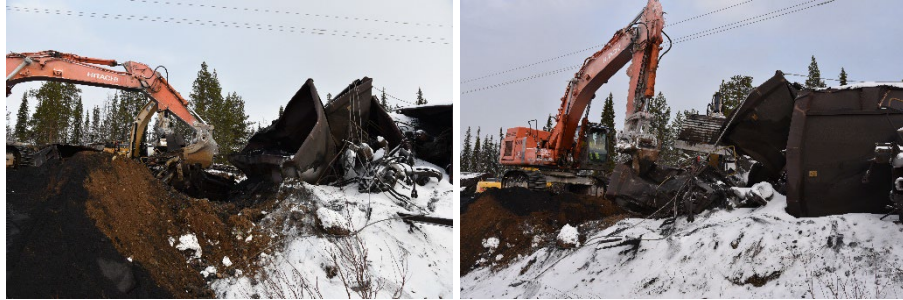
Figur 15. Grävmaskiner drar loss de tvärställda vagnarna.

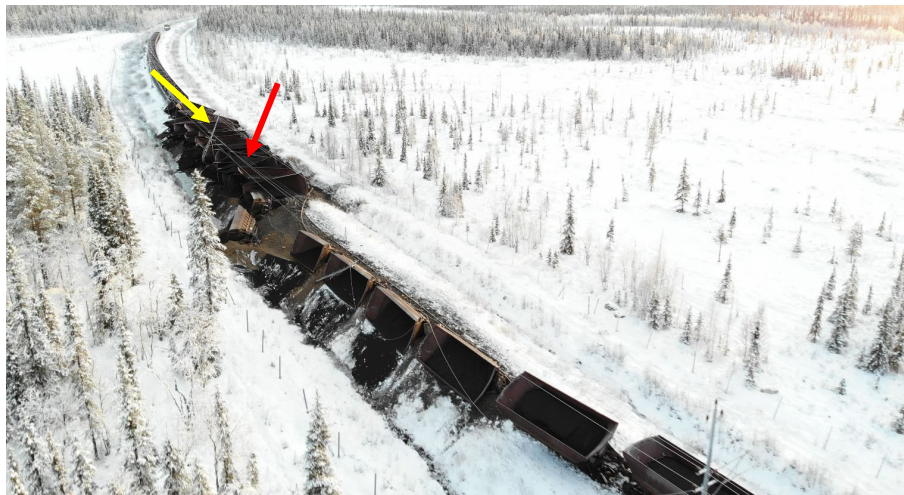
Räldelen återfanns under vagn 15–17 i färdriktningen, ungefär vid järnvägskilometer⁶ 1332+395–400⁷. Se figur 17 och 18.

Figur 17. Den röda pilen markerar mot det område där räldelen med sprickbildning återfanns. Den gula pilen pekar på kontaktledningsstolpe 1332–7. Foto: Jan-Erik Pettersson, MJ Schakt och Planering AB. Pilar infogade av SHK.

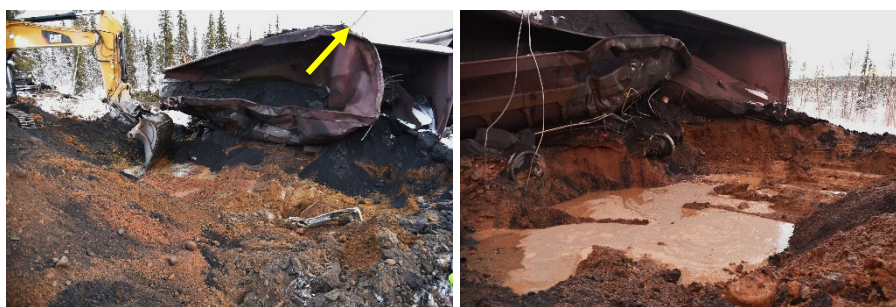
Figur 18. Bilder över området där räldelen med sprickbildning hittades. Pilen pekar mot toppen av kontaktledningsstolpe 1332–7 bakom vagnarna.

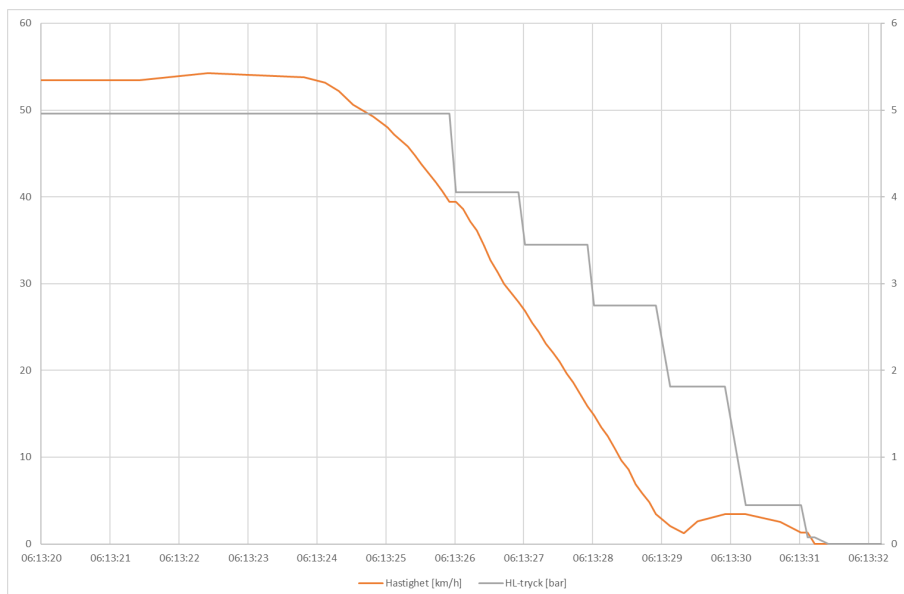
Av det första lokets registreringsutrustning går det att utläsa att tåget framfördes i en hastighet av 54 km/tim när urspårningen inträffade. Hastigheten började sjunka kl. 06.13.24 och det tog sju sekunder innan loket stod still, se figur 23.

Figur 23. Utdrag ur det ledande lokets registreringsutrustning med data för tid, hastighet och bromssystemets huvudledningstryck. Källa: LKAB.

Stoppsträckan registrerades till 43,5 meter. Två sekunder efter att hastigheten reducerades började även bromssystemets huvudledningstryck att sjunka från 5 till 0 bar. Det tyder på att luftledningen genom tågsättet skadats och att tryckluften därför börjat att läcka ut. Bromssystemet på ett malmtåg reagerar långsamt i syfte att inte skapa för stora krafter i tågets längdriktning vilka skulle kunna leda till skador på koppel eller till urspårning. Loken och de första vagnarna utvecklade därför sannolikt ingen eller begränsad bromskraft under den korta tid huvudledningstrycket sänktes till dess att fordonen stod stilla. Trots att loket och den första delen av tåget stannat upp fortsatte tåget längre bak att spåra ur till dess att rörelseenergin tog slut.

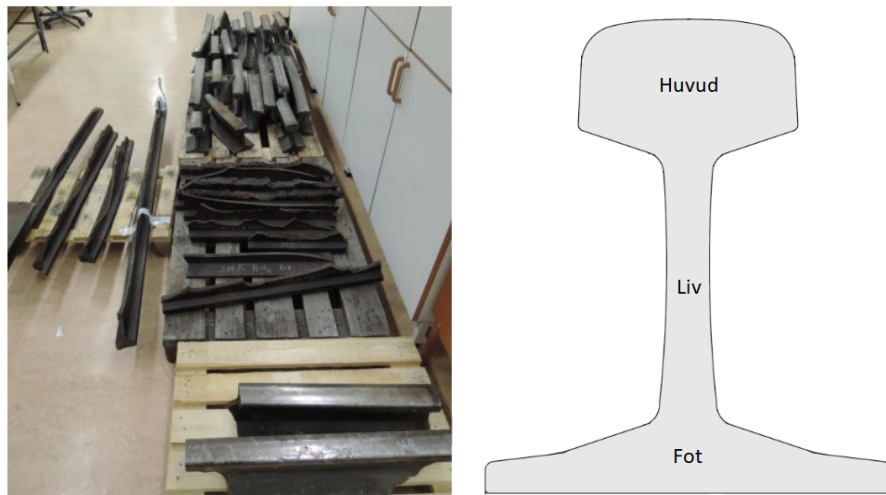
Figur 24. Bilden till vänster: undersökta räldelar varav några kapats från längre räler på olycksplatsen. Bilden till höger: en schematisk skiss av rälen beståndsdelar.

Rälens materialtyp är kolmanganstål med legeringsämnet krom (Cr) för att öka hårdbarheten. Materialundersökningen har visat att kiselhalten var lägre än specificerat minimum i den europeiska standarden *EN 13674-1 Railway applications - Track - Rail - Part 1: Vignole railway rails 46 kg/m and above*¹³. Den låga kiselhalten bedöms dock inte ha påverkat rälmaterialets kvalitet eller mekaniska egenskaper.

Undersökningarna av hårdhet visade resultat inom specificerade intervall enligt standarden. Mikrostrukturen var grovkornig med fint lamellerade perlitiska korn och såg normal ut för materialtypen och kolhalten¹⁴.

Enstaka ytsprickor noterades nära farbanans yta. Farbanans yta uppvisade korrosionsskador där djupet av korrosionsgroparna uppgick till cirka 50 mikrometer. Inga utmattningssprickor hade initierats i botten av de undersökta korrosionsgroparna.

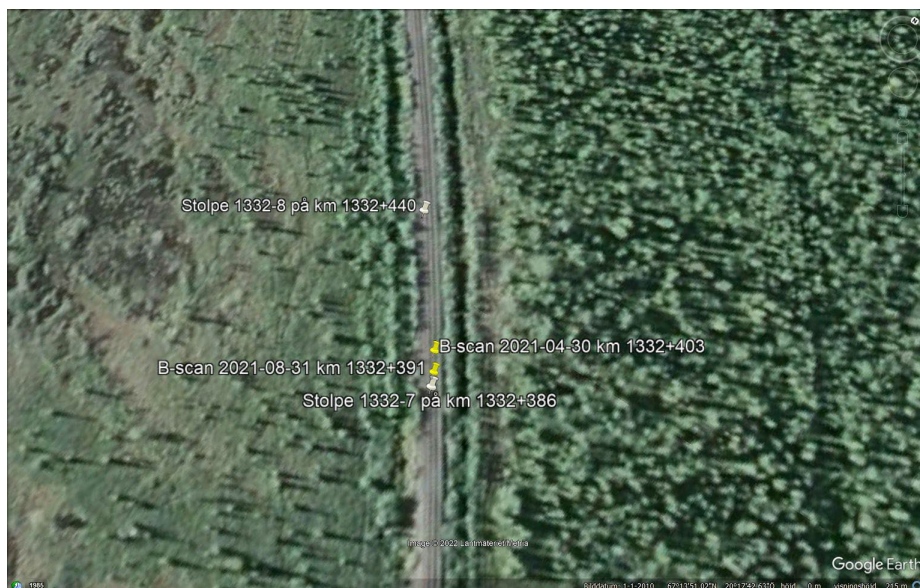
Indikationerna från ultraljudståget sammanfaller väl med den plats där räldel O13 hittades och med det område som räldelen bedöms ha funnits vid före urspårningen.

Figur 32. Positioner för måttågets två registreringar i april och augusti 2021 markerade med gula knappnålar samt positionerna för de två närmaste kontaktledningsstolparna med tillhörande kilometerangivelse ur Trafikverkets system BIS markerade med vita knappnålar. Karta från Google Earth, © Lantmäteriet, med positionsmarkeringar tillförda av SHK.
