## ***Slutrapport RJ 2021:01***

**Plankorsningsolycka med tåg 8179  
och en lastbil med maskintrailer  
mellan Granstanda och Hofors,  
Gävleborgs län, den 5 mars 2020**

Diariernr J-12/20

2021-06-01

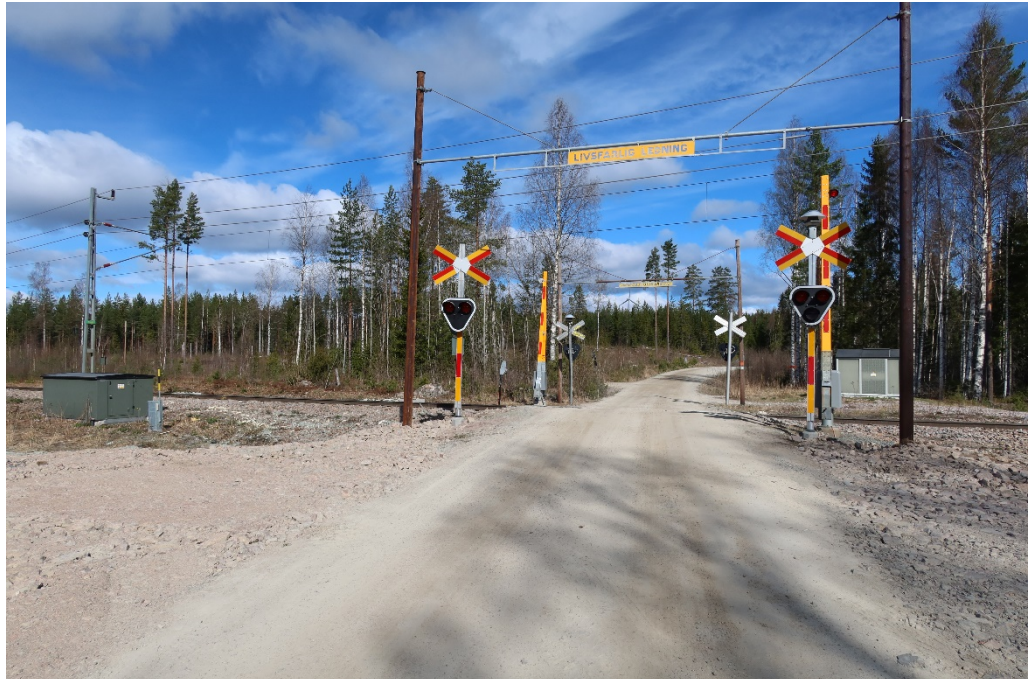
Plankorsningen har bommar som spärrar trafiken in över järnvägen på höger sida i respektive riktning, en s.k. halvbomsanläggning (se figur 16).

Figur 16. Plankorsningen har bommar som spärrar trafiken in över järnvägen på höger sida i respektive riktning, en s.k. halvbomsanläggning. Bilden är tagen i samband med ett platsbesök den 24 april 2020.

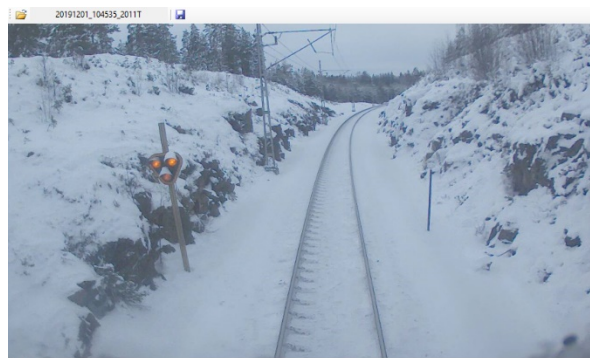
Figur 17. En vägskyddsförsignal dvs. en signal som försignalerar beskedet i vägskyddssignalen är placerad 472 meter från plankorsningen. Foto: Trafikverket.

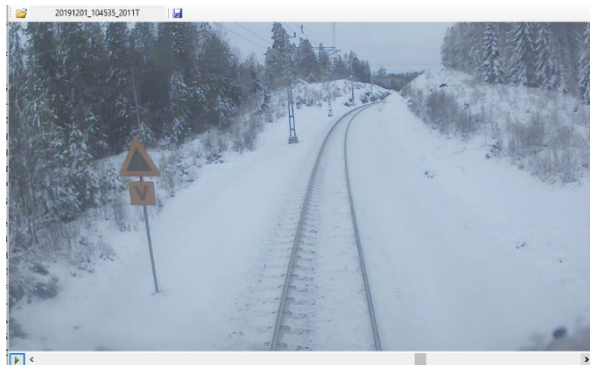
En orienteringstavla för vägskyddsanläggningen är placerad 605 meter från plankorsningen (se figur 18), vilken är den punkt där lokföraren senast ska kontrollera att signalbeskedet "passera" ges i den följande vägskyddsförsignalen. Utformningen av anläggningen uppfyller Trafikverkets krav.

Figur 18. En orienteringstavla för vägskyddsanläggning är placerad 605 meter från plankorsningen, vilken är den punkt där lokföraren senast ska kontrollera att signalbeskedet "passera" ges i den följande vägskyddsförsignalen. Foto: Trafikverket.

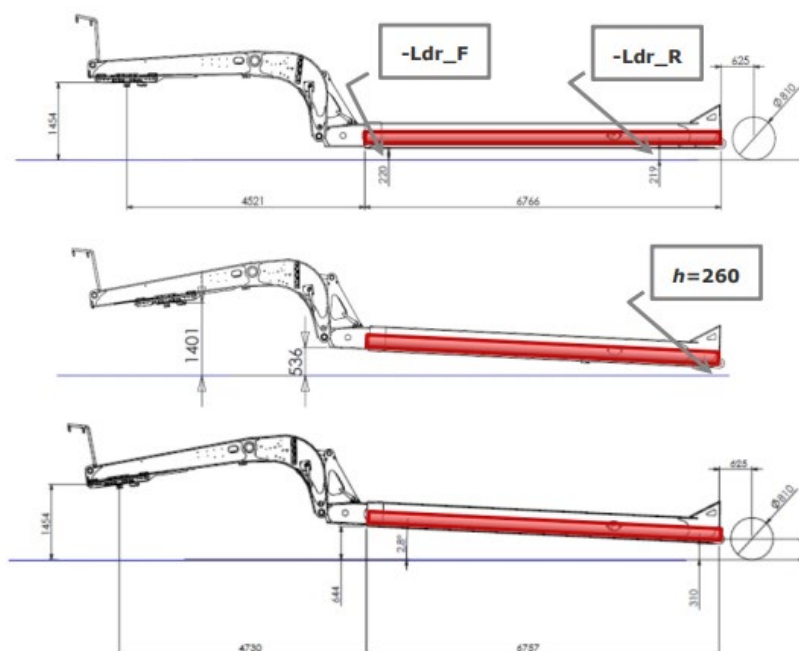
Figur 22. Trailerns lägen (-Ldr\_F för framtill och -Ldr\_R baktill) med trailergolvet markerat med rött. Källa: 3D-analys av fordons växelverkan med väg

Dessa lägen valdes för att de kan anses vara representativa för det aktuella ekipaget, men på olika sätt och vid olika förhållanden. Det *normala* läget innebär att markfrigången är 22 centimeter både fram- och baktill på den så kallade "lådan" (trailergolvet där det transporterade godset var placerat).

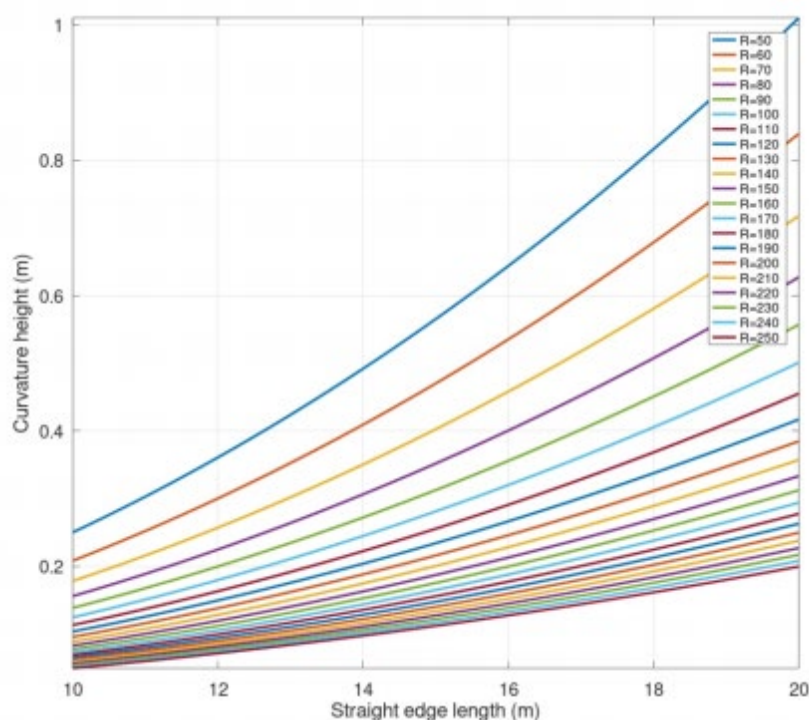
*Krökningshöjden ökar snabbt (kvadratisk) med avtagande radie. Höjden  $H$  20 cm för  $L$  10 meter transformeras därför till  $H$  40 cm(!) för  $L$  15. Därför är det viktigt att välja rätt längd, i varje fall inte underskatta det effektiva axelavståndet. I praktiken har inte vägytan en cirkulär form och skillnaden blir därför oftast mindre.*

Figur 23. Krökningshöjd som funktion av sträcka för en vägyta med olika vertikalkurvradier.  
 Källa: 3D-analys av fordons växelverkan med väg.
