Untersuchungsbericht

Aktenzeichen: 60- 60uu2010-07/018

Gefährliches Ereignis im Eisenbahnbetrieb

Ereignisart:	Zugentgleisung
Datum:	04.07.2010
Zeit:	01:29 Uhr
Bahnhof:	Augsburg
Gleis:	570
Kilometer:	0,68

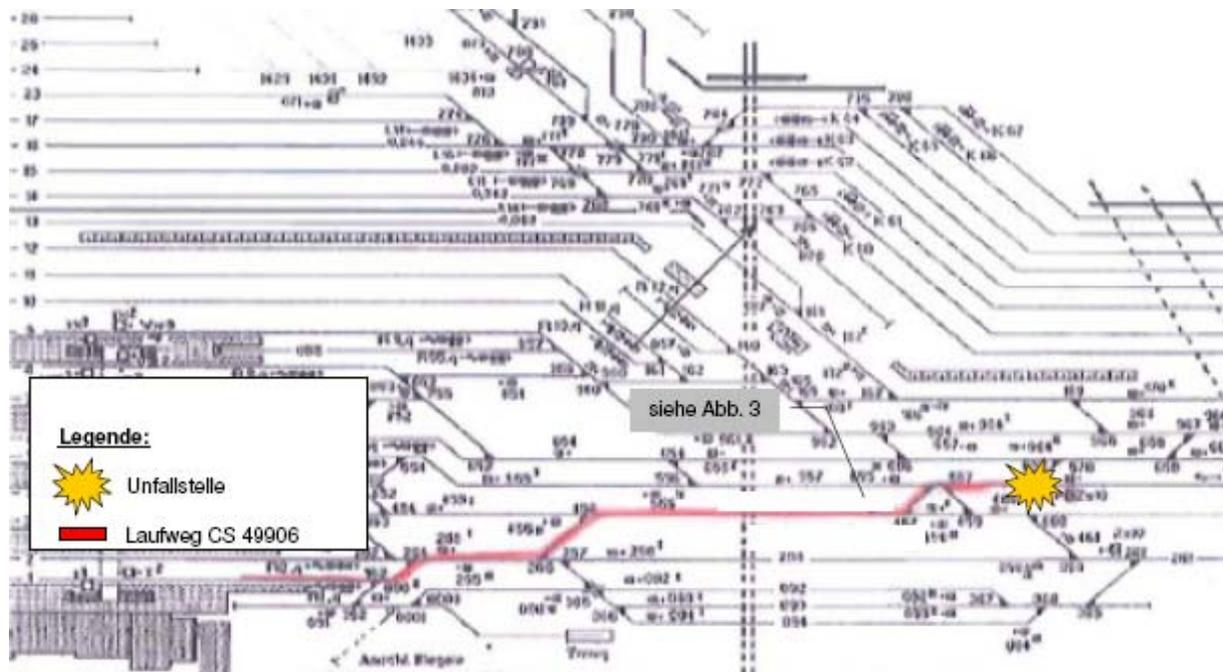
Abb. 2: Lageplan Bf Augsburg

Die Zugfahrt erfolgte von Gleis 1 nach Gleis 570 über die rot markierten Weichenverbindungen (254, 256, 456, 457, 557 und 559). Der folgenden Abbildung ist der Bereich der Entgleisungsstelle in Fahrtrichtung des Zuges zu entnehmen.
