Untersuchungsbericht

Aktenzeichen: 60uu2010-11/176-3323#002-024

Gefährliches Ereignis im Eisenbahnbetrieb

Ereignisart:	Sonstige Kollision
Datum:	28.11.2010
Zeit:	02:52
Streckennummer:	6325
Benachbarte Betriebsstellen:	Neustrelitz - Kratzeburg
Kilometer:	100,163

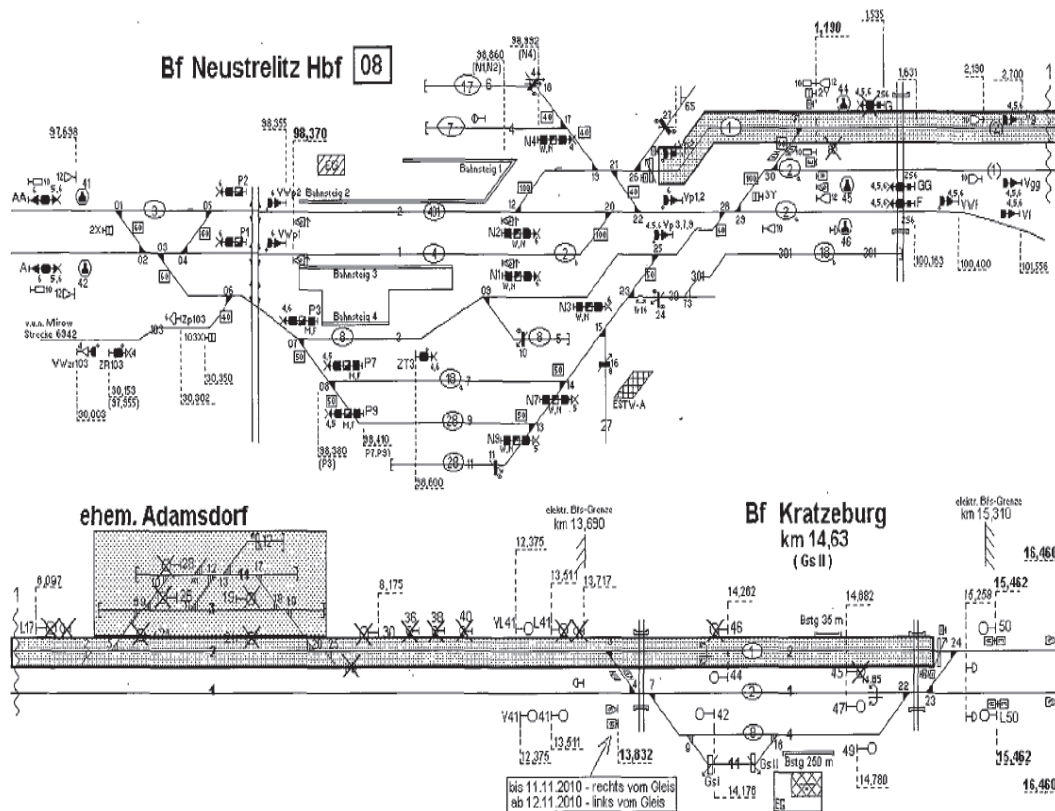
Abb. 2: Schematischer Lageplan

Am Sonntag, 28.11.2010, um 02:52 Uhr, kollidierte im gesperrten und zum Baugleis erklärten Streckengleis Neustrelitz – Kratzburg die gezogene Rangierfahrt (Tfz 214 020-0, EVU: BBL Logistik GmbH, Hannover) mit der vor dem ESig GG, Bf Neustrelitz, etwa in km 100,163, stehende Rangierfahrt (Tfz 285 111-1, EVU: ITL Eisenbahngesellschaft mbH, Dresden).

Bei der im Streckengleis Neustrelitz – Kratzburg vor dem ESig GG, Bahnhof Neustrelitz, stehenden Rangierfahrt handelte es sich um eine geschobene Rangierabteilung, bestehend aus einem Tfz, Fzg.-Nr. 285 111-1 D-ITL, und 32 mit Schotter beladenen Wagen der Gattung Uas und Ua. Die Spitze der Rangierfahrt war mit einem Rangierbegleiter besetzt.
