# Untersuchungsbericht

Aktenzeichen: 60uu2014-08/002-3323

## Gefährliches Ereignis im Eisenbahnbetrieb

Ereignisart:	Zugkollision
Datum:	01.08.2014
Zeit:	20:51 Uhr
Bahnhof:	Mannheim Hbf
Gleis:	2
Kilometer:	0,467

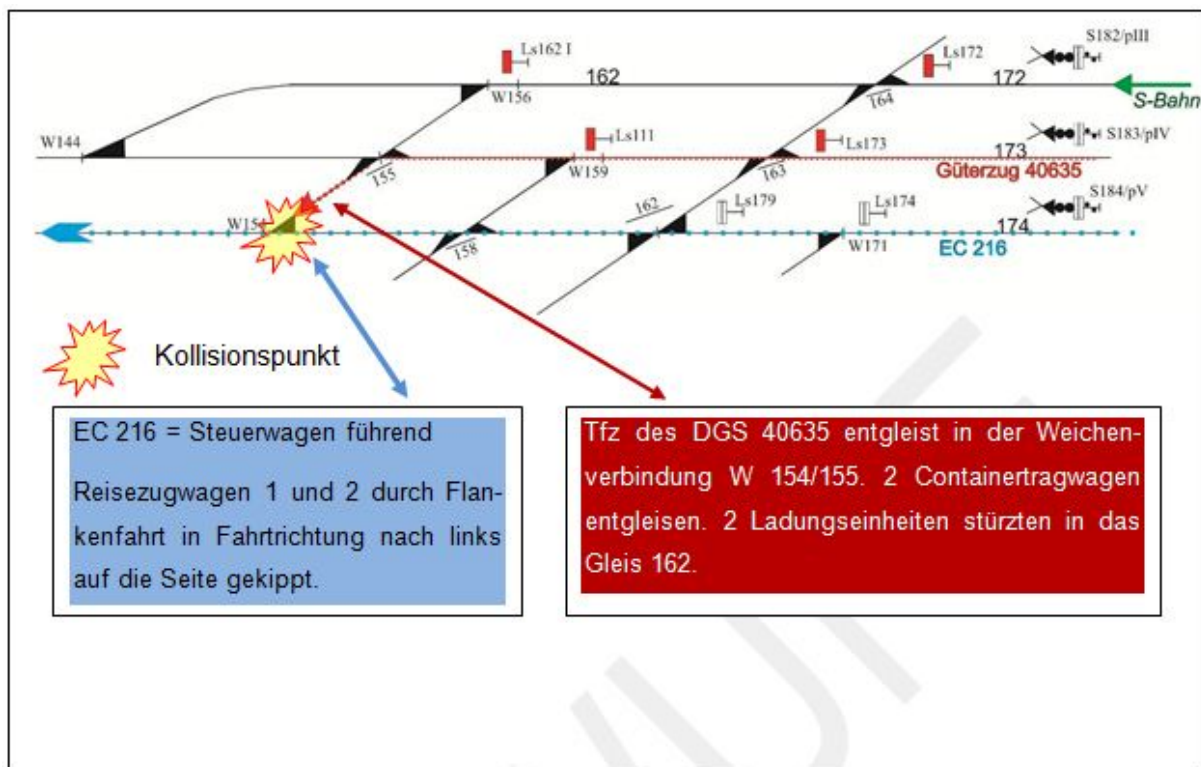
Abb. 3: Lageplanskizze Mannheim Hbf

Das führende Triebfahrzeug wird durch die 2000 Hz-Zugbeeinflussung bei einer registrierten Geschwindigkeit von 16 km/h zwangsgebremst. Nach einer Standzeit von 23 s setzt DGS 40635 seine Fahrt fort. Die am weiteren Fahrweg haltzeitigen Lichtsperrsignale Ls 173 in km 0,644 und Ls 111 in km 0,576 passiert der Güterzug ohne Halt. In der Weichenverbindung 154/155 fährt DGS 40635 dem parallel auf Hauptsignal (Hp2) S 184 einfahrenden EC

216 in die Flanke. Das Triebfahrzeug des Güterzuges wird an der Weiche 155 in Fahrtrichtung nach links in die Fahrstraße des EC 216 abgelenkt und kollidiert mit dem 1. Reisezugwagen hinter dem führenden Steuerwagen des Reisezuges. Die beiden Reisezugwagen des EC 216 unmittelbar hinter dem Steuerwagen entgleisen und kippen in Fahrtrichtung des Zuges nach links um. Der führende Steuerwagen des EC 216 kommt ca. 8 m vor dem Ls 106 in km 0,349 zum Halten. Die Reisezugwagen 3 und 4 überpuffern ereignisbedingt. Das Triebfahrzeug des DGS 40635 sowie der erste Containertragwagen hinter der Zuglok entgleisen mit allen Achsen. Das Triebfahrzeug kommt ca. 32 m vor der Weiche 144 in km 0,349 zum Stehen. Die beiden Container rutschen seitlich, in Fahrtrichtung des Zuges, rechts vom Containertragwagen und bleiben im Gleisabschnitt 162 liegen. Der 2. Güterwagen des DGS 40635 entgleist mit dem vorlaufenden Drehgestell.

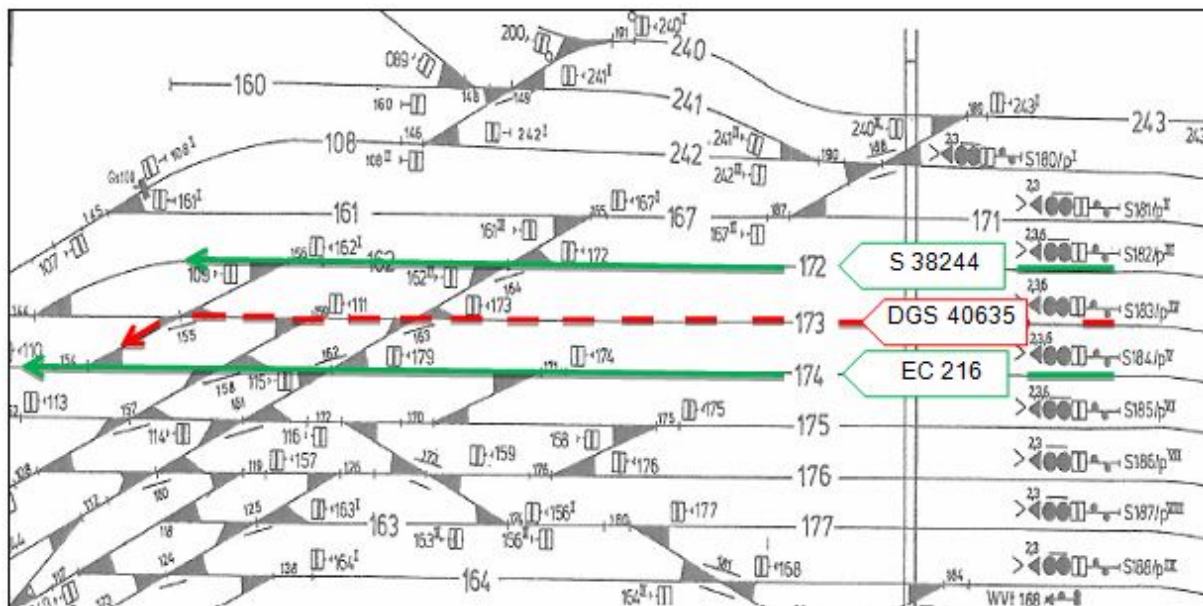
Abb. 4: Fahrstraßeneinstellung für S 38244 und EC 216

Im Fokus der signaltechnischen Untersuchung standen die Überprüfung der relevanten Gleismagnete sowie die Inspektionsergebnisse der im Fahrweg vorhandenen Weichen. Desweiteren wurden die Flankenschutzelemente in den Fahrwegen der betroffenen Züge beleuchtet.
