Untersuchungsbericht

Aktenzeichen: 60uu2012-12/002-3323

Gefährliches Ereignis im Eisenbahnbetrieb

Ereignisart:	Zugentgleisung
Datum:	01.12.2012
Zeit:	02:31 Uhr
Bahnhof:	Hannover Hbf
Gleis:	43
Kilometer:	ca. 1,500

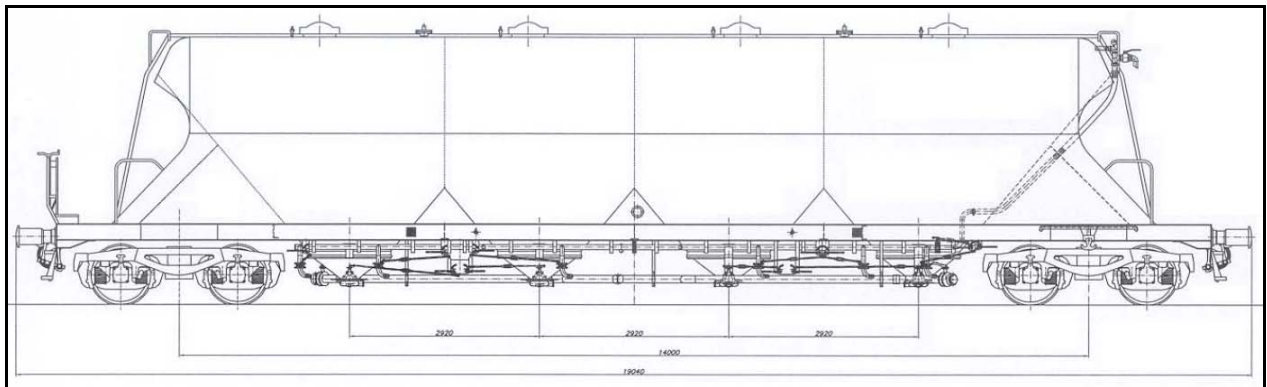
Abb. 5: Zeichnung Uacs-Wagen

Bei dem Verursacherfahrzeug handelte es sich um einen vierachsigen Drehgestellwagen der Sonderbauform mit der Gattungsbezeichnung Uacs. Das als Behälter- / Staubwagen verwendete Fahrzeug war mit der Wagennummer 33 80 9324 326 - 3 bezeichnet. Fahrzeughalter war die Ermewa SA. Der Wagen war mit Staub beladen und hatte ein Gewicht von 79 t.
