Untersuchungsbericht

Aktenzeichen: 60uu2013-09/032-3323

Gefährliches Ereignis im Eisenbahnbetrieb

| Ereignisart: | Zugkollision |

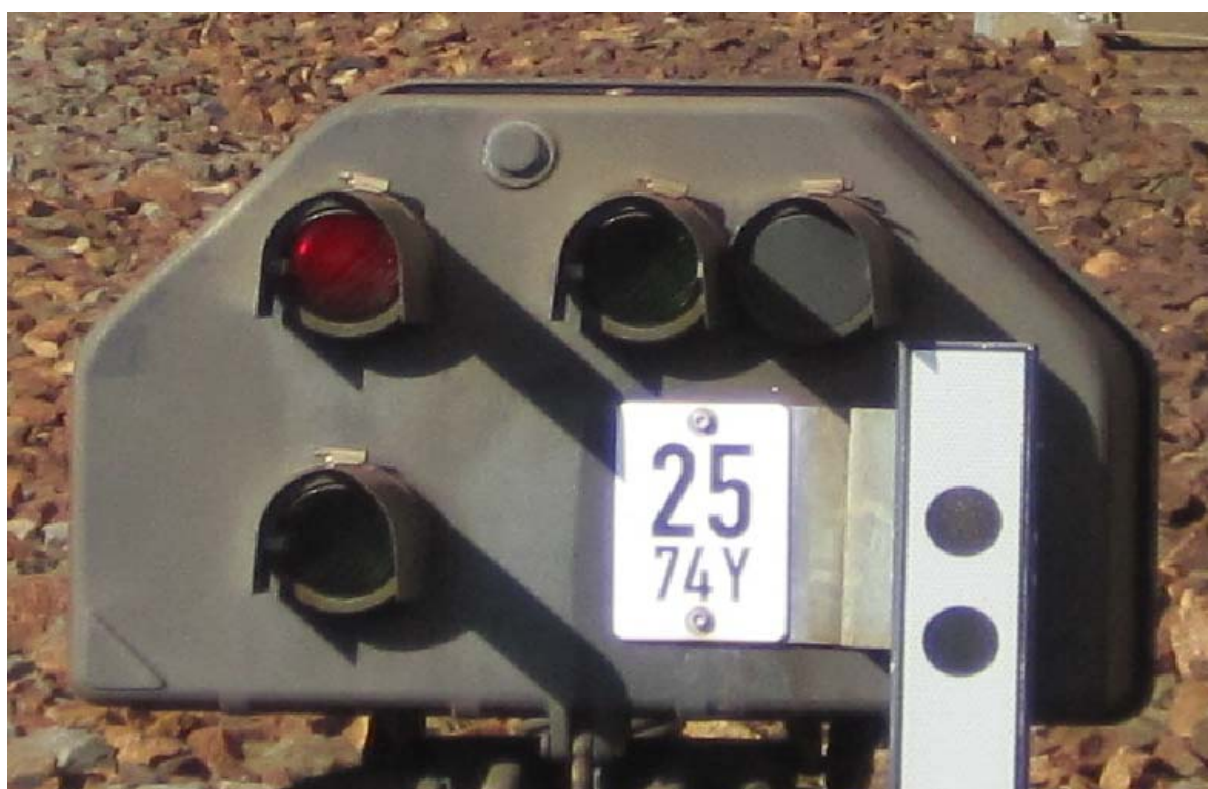
Abb. 4: Lichtsperrsignal Hp 0 = Halt

Die aus Gleis 2584 kommende Rangierfahrt fuhr am haltzeigenden Sperrsignal 2574Y unzulässig vorbei und fuhr bis zur Weiche 2554. Der IC 2208 hatte Einfahrt aus Richtung Hockersoda nach Gleis 4. Im Fahrweg des IC liegt die Weiche 2554 auf der es zur Kollision kam.
