# Untersuchungsbericht

Aktenzeichen: 60uu2014-04/003-3323

## Gefährliches Ereignis im Eisenbahnbetrieb

Ereignisart:	Zugentgleisung
Datum:	11.04.2014
Zeit:	20:29 Uhr
Bahnhof:	Forchheim (Oberfranken)
Gleis:	Gleis 0023 - Weiche 007
Kilometer:	37,855

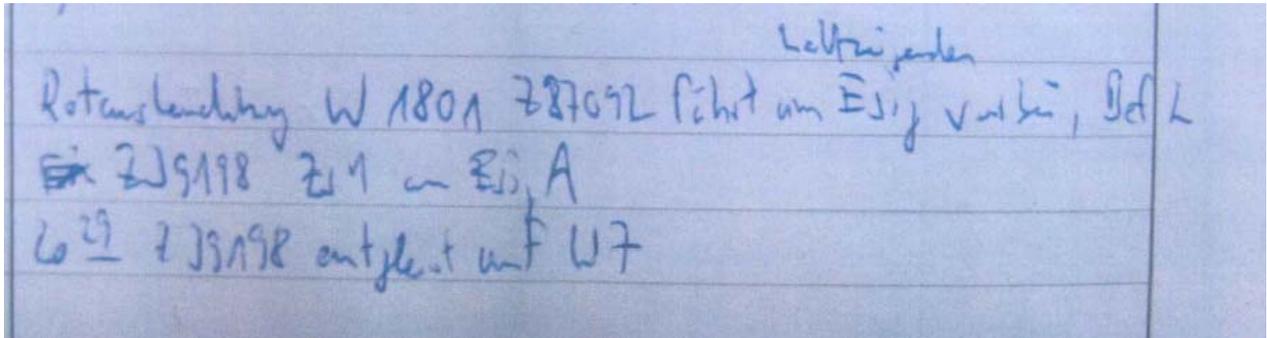
Abb. 19: Auszug Zugmeldebuch Fdl Forchheim

Es ist die Folgerung zu treffen, dass ausschließlich eine länger andauernde Störung der Gleisfreimeldeanlage der freien Weiche 1801, beginnend ab dem zweiten Haltfall des Esig A für Zug 87092, vorlag.

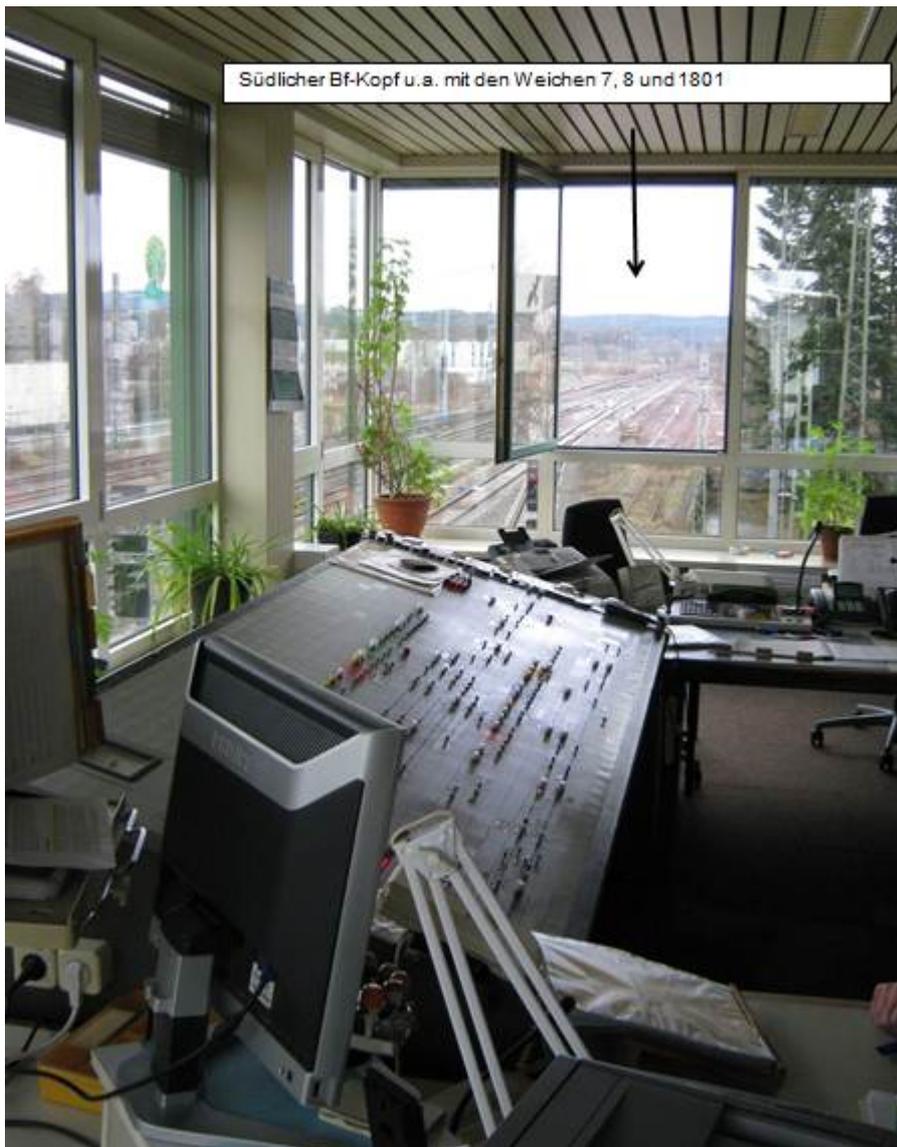
Abb. 25: vom Stellwerk aus Richtung Weichen 1801 und 7

Es gab folglich keine sicheren Stelltschanzeigen für das Freisein des Fahrweges für eine Einfahrt des Zuges 39198, d.h. der Fahrweg war durch Hinsehen an der Außenanlage zu prüfen.

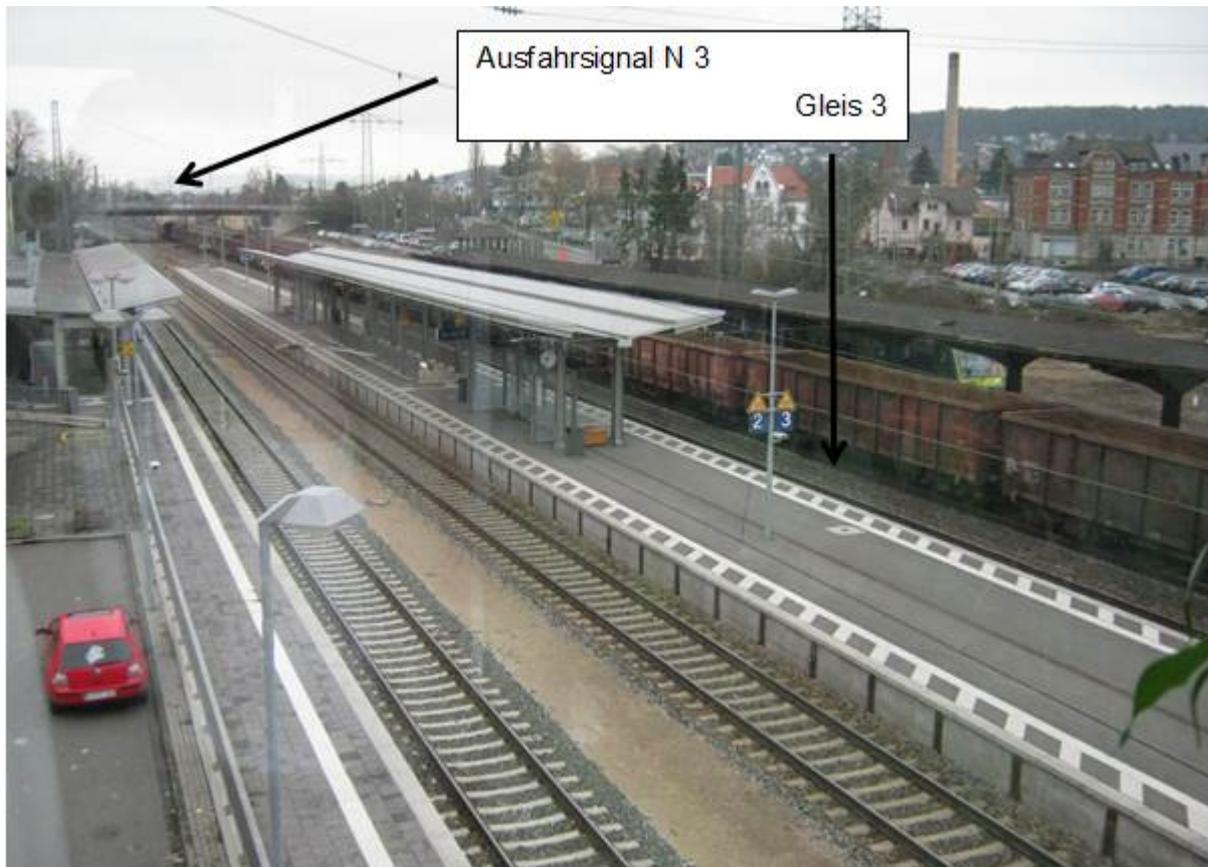
Abb. 27: vom Stellwerk aus Richtung Bahnsteig und Ausfahrtsignal N 3

Zwar ist die Gleisfeldbeleuchtung außer Betrieb genommen, aber aufgrund der freien Sichtverhältnisse könnte, ggf. bereits unter zu Hilfenahme des vorhandenen Handscheinwerfers, der Einfahrtweg ab dem Signal Rangierhalttafel bis zum Bahnsteiggleis 3 und weiter, aber nicht ganz bis zum Ausfahrtsignal N 3 (hinter der Straßenbrücke) vom Fdl Forchheim aus der Stellwerkskanzle durch Hinsehen geprüft worden sein (Feststellung der EUB: eine Überprüfung der Weichenstellungen ist dabei allerdings nicht möglich).

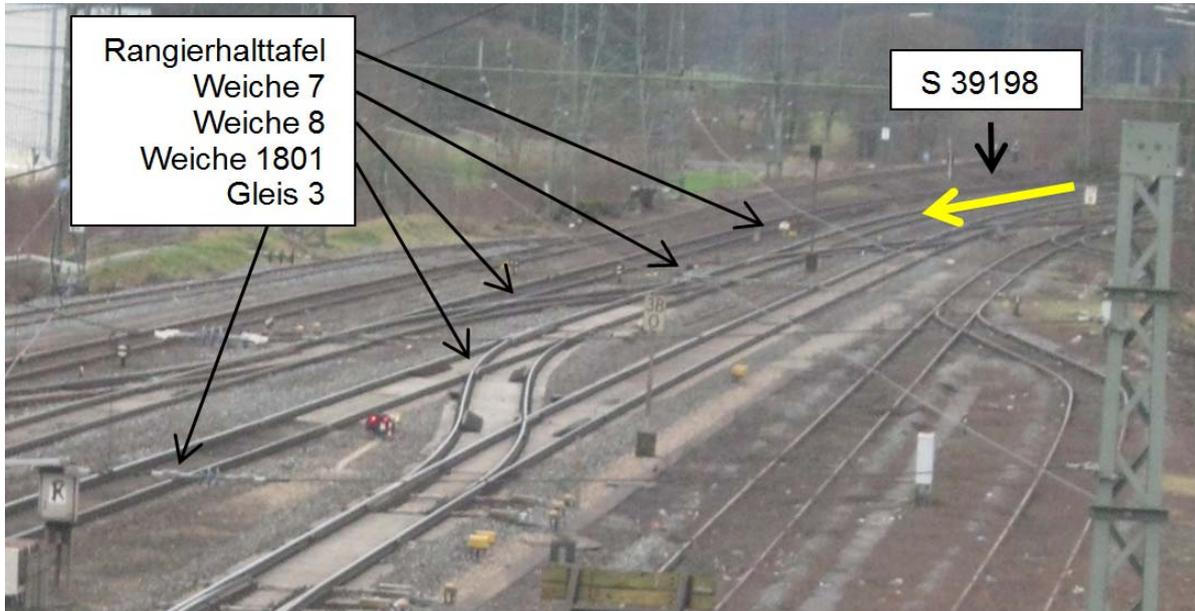
Abb. 30: Örtlichkeit vom Stellwerk aus gesehen

- die Weichenausleuchtung des Stelltisches ist nicht eingeschaltet,
- die Weiche 1801 wird fälschlich als besetzt angezeigt,
- das Gleis 5 ist tatsächlich besetzt; nur die Stellung der Weiche 6 wird angezeigt, denn diese ist durch die einfahrende S 39198 belegt
- Weichenverschlussmelder und Weichensperrmelder leuchten nicht, ebenso ist der quadratische Festlegemelder am Halt zeigenden Esig A dunkel
- der Ersatzsignalmelder leuchtet noch oder das Zs 1 ist bereits erloschen,
- die Stellung der Weiche 7 würde nur bei Drücken der Weichentaste 7 angezeigt,
- auch bei Sperrung der Weichenlaufkette kann die Weiche 7 durch Betätigung der Weichen- plus der Weichengruppentaste von (für eine Einfahrt nach GI 3 falscher) Rechts- in die eigentlich erforderliche Linkslage umgestellt werden.

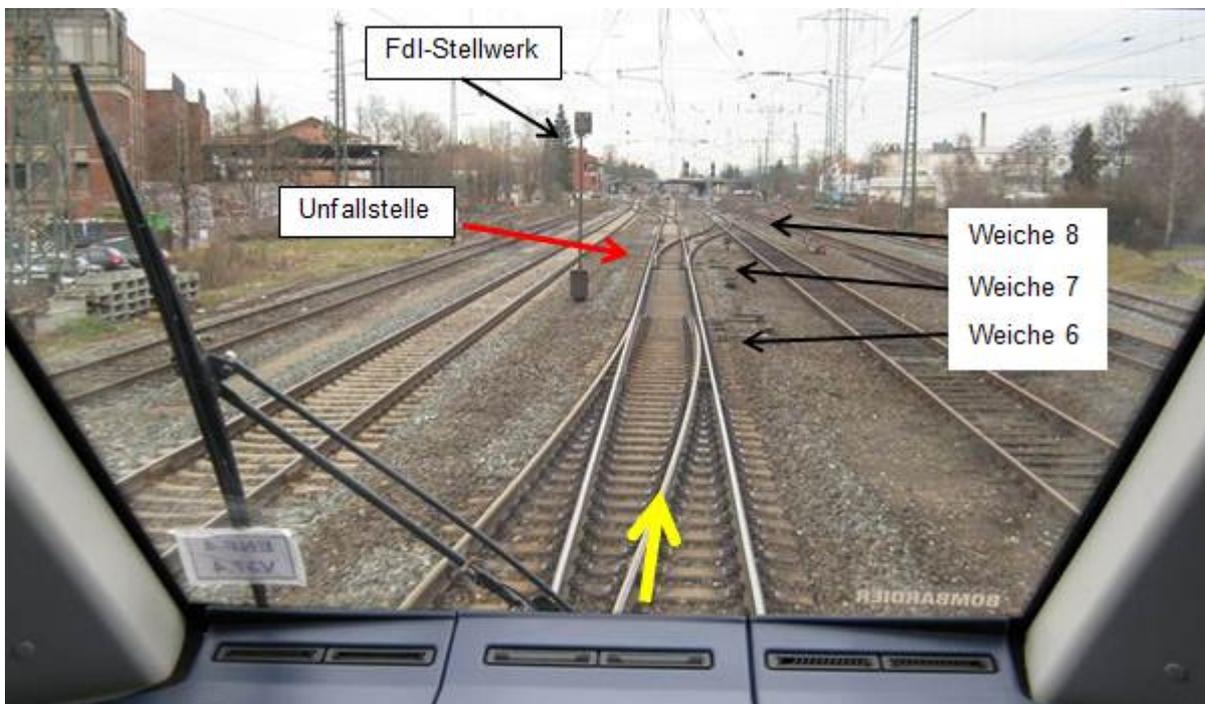
Abb. 31: Örtlichkeit aus einem einfahrenden Zug gesehen

a) Zuerst nähert sich die bisher abliegende Zunge der Backenschiene,  
b) erst danach entfernt sich die bisher anliegende Zunge von der anderen Backenschiene,  
c) die zuvor abliegende Zunge liegt an der Backenschiene an, die nun abliegende Zunge hat erst wenig später ihren endgültigen Abstand von der anderen Backenschiene erreicht.  
Im hier vorliegenden Fall konnten während Phase a) das erste Drehgestell nach rechts und während Phase c) das zweite Drehgestell die Weiche 7 nach links befahren.
