Untersuchungsbericht

Aktenzeichen: 60uu2014-05/007-3323

Gefährliches Ereignis im Eisenbahnbetrieb

Ereignisart:	Bahnübergangsunfall
Datum:	15.05.2014
Zeit:	17:04 Uhr
Benachbarte Betriebsstellen:	Iversheim - Arloff
Streckennummer:	2634
Kilometer:	10,590

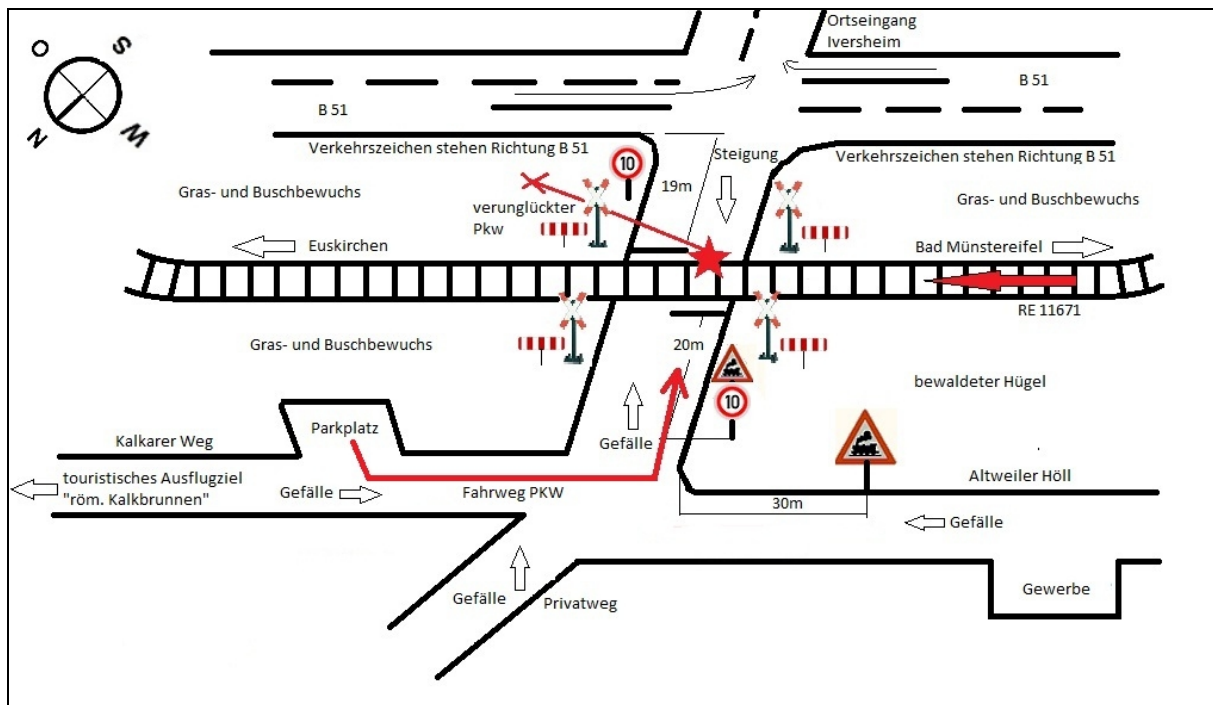
Abb. 3: Skizze Bahnübergang mit zulaufenden Straßen

Trotz Beschleunigung des PKWs kam es zum Zusammenprall mit dem Eisenbahnfahrzeug. Dabei wurde das Heck des PKWs durch den Zug erfasst. Durch die Wucht des Zusammenpralls wurde der PKW auf eine Wiese im II. Quadranten geschleudert und die PKW FahrerIn schwer verletzt.
