Untersuchungsbericht

Aktenzeichen: 60uu2009-07/012-3323

Gefährliches Ereignis im Eisenbahnbetrieb

Ereignisart:	Zugentgleisung
Datum:	17.07.2009
Zeit:	00:20 Uhr
Benachbarte Betriebsstellen:	Bf Bruchmühlen - Bf Bünde
Streckennummer:	2992
Kilometer:	101,700

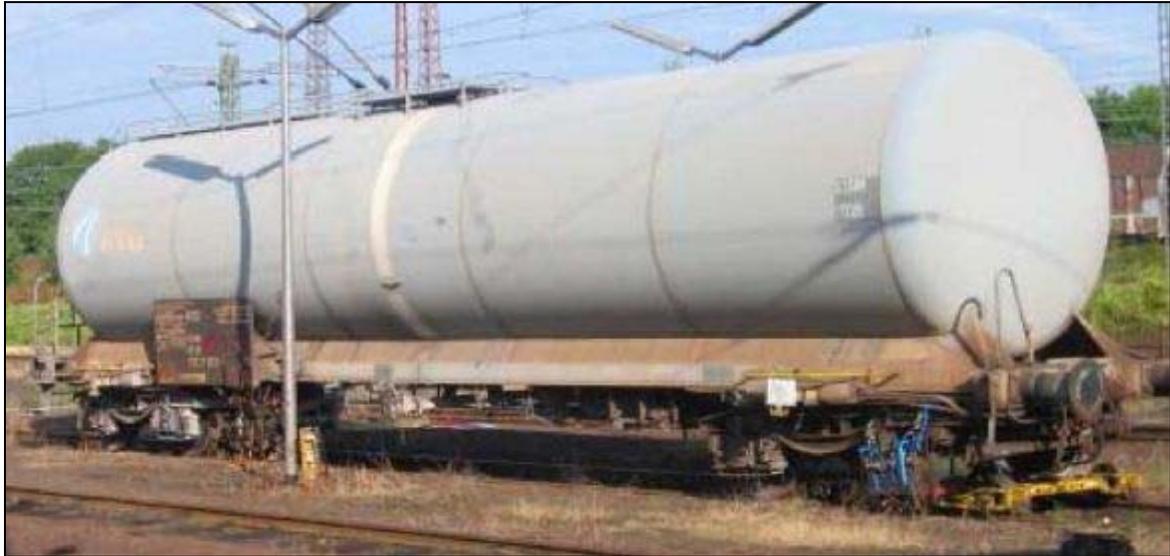
Abb.: 1 Anschrift entgleister Kesselwagen

Auf Grund des Schadensbildes ist von einem Heißläufer in Folge eines Schadens am Radsatzlager an Radsatz 1R des entgleisten Kesselwagens auszugehen.
