Untersuchungsbericht

Aktenzeichen: 60uu2014-01/007-3323

Gefährliches Ereignis im Eisenbahnbetrieb

Ereignisart:	Zugentgleisung
Datum:	19.01.2014
Zeit:	02:53 Uhr
Bahnhof:	Obernjesa
Gleis:	2
Kilometer:	237,330

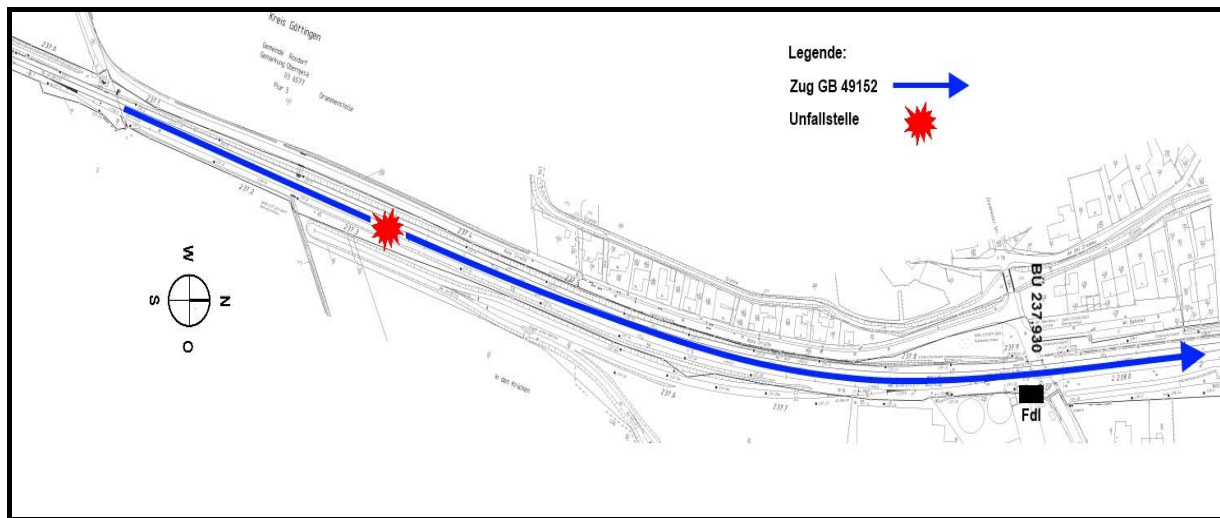
Abb. 2: Lageplan

Durch die Entgleisung wurden das Gleis 2 über eine Länge von ca. 800 m und die Weiche 11 zerstört. Am nachfolgenden BÜ kam es zu Beschädigungen am Gummiplattenbelag. Durch das Kippen des Wagens entstand an diesem Totalschaden, die Ladung ging vollständig verloren und war unbrauchbar. Der dahinter laufende Wagen wurde beschädigt. Das umgestürzte Fahrzeug zerstörte im weiteren Verlauf das Asig N2, Einrichtungen an der Bahnübergangssicherungsanlage (BÜSA) am BÜ km 238,409, sowie mehrere Gittermasten und Querfelder der Fahrleitung auf einer Länge von ca. 500 m. Außerdem wurden Streckeneinrichtungen der punktförmigen Zugbeeinflussung (PZB), Gleisschaltmittel und Kabel in Mitleidenschaft gezogen.

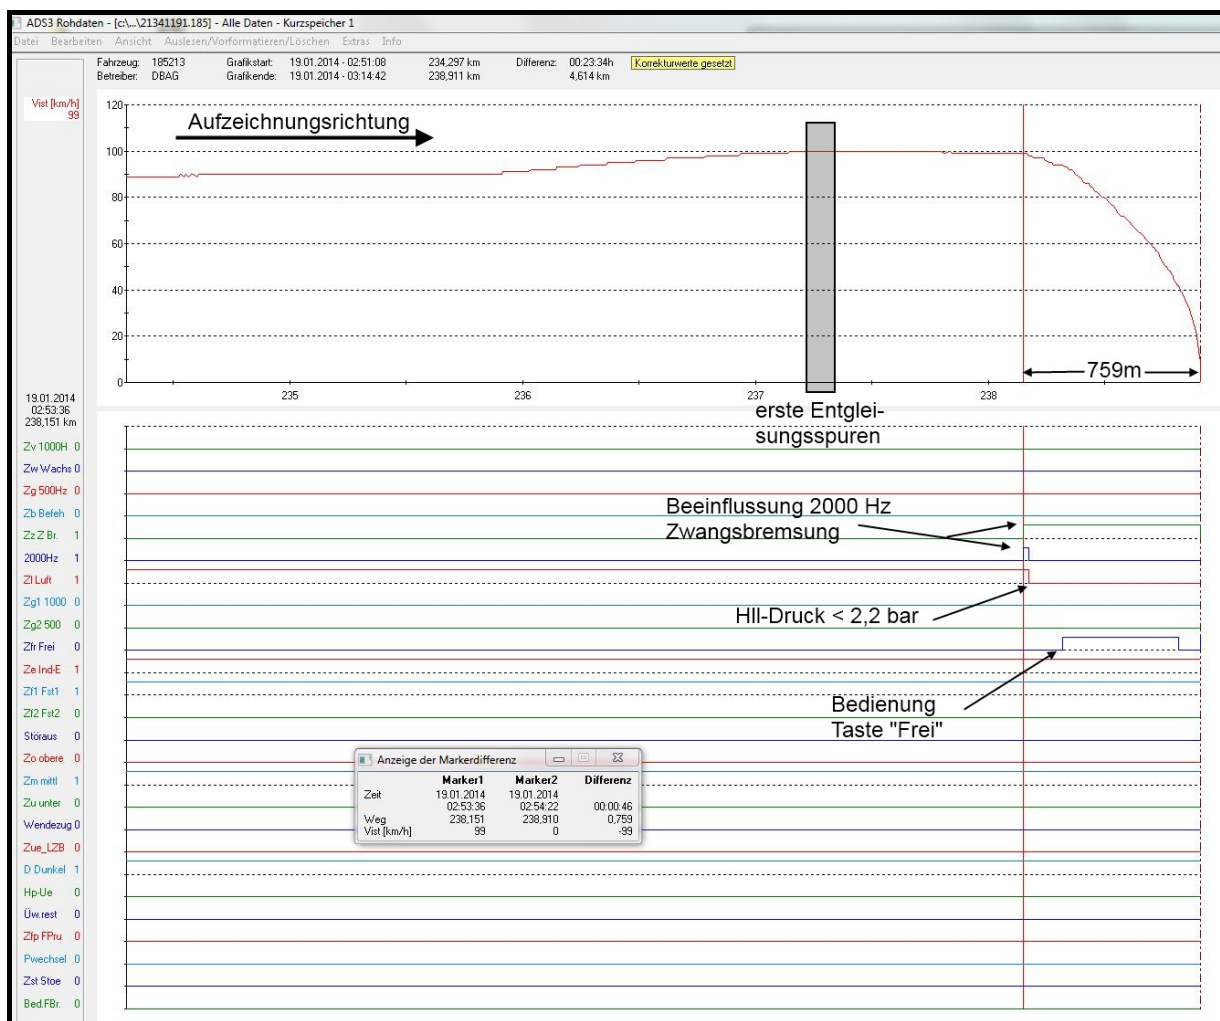
Abb. 6: grafische Darstellung der EFR-Daten

Die durch die 2000 Hz Beeinflussung bewirkte Zwangsbremung des Zuges resultierte aus der Vorbeifahrt am Asig N2, das der Fdl kurz zuvor zur Abwendung der Gefahr auf Halt gestellt hatte. Die Bedienung der Taste „Frei“ durch den Tf steht zwar im Widerspruch zum Regelwerk „Zugbeeinflussungseinrichtungen bedienen“, war aber zu diesem Zeitpunkt wirkungslos und somit ohne Folgen für den Verlauf der Fahrt bis zum Stillstand. Ob der Tf die Zwangsbremung, seiner Aussage entsprechend, durch eine Schnellbremung unterstützt hat, lässt sich aus den EFR-Daten nicht ersehen, da bei diesem Fahrzeug die Bedienung der Führerbremse nicht aufgezeichnet wurde.
