# Untersuchungsbericht

## Gefährliches Ereignis im Eisenbahnbetrieb

| Ereignisart: | Zugkollision |
| Bahnhof: | Schleswig |

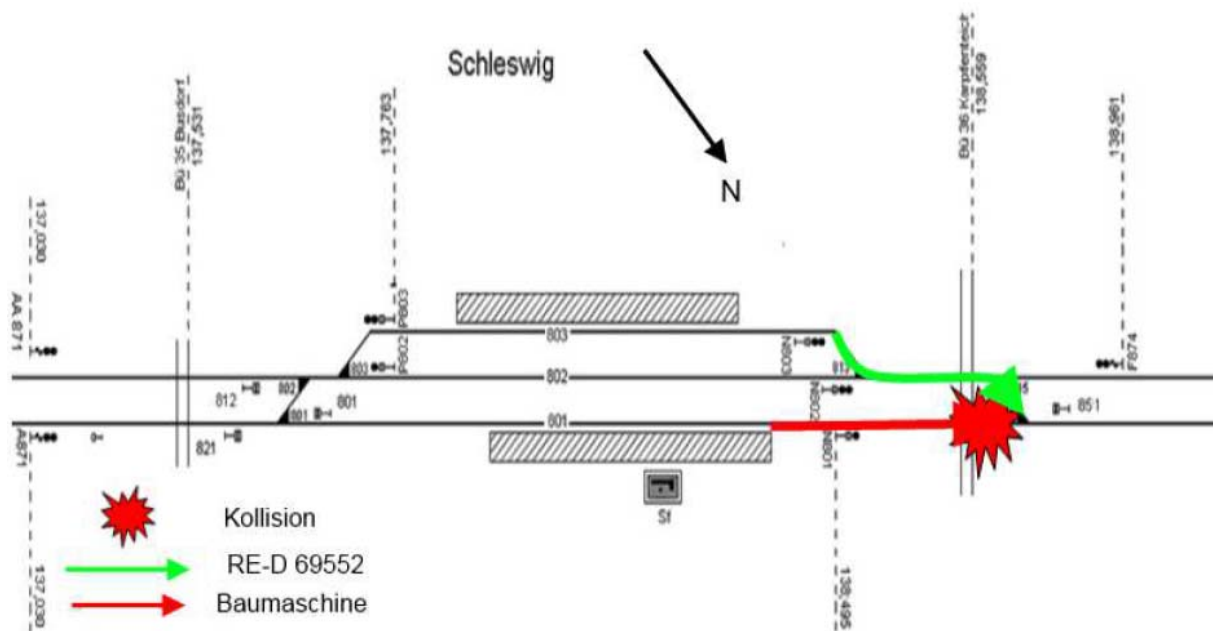
Abb. 2: Lageplan

Der RE-D 69552, auf der Fahrt von Hamburg-Altona nach Flensburg, kollidierte gegen 22:34 Uhr bei der Ausfahrt aus dem Gleis 803 (abweichend vom Fahrplan für Zugmeldestellen) im Bahnhof Schleswig mit einer im Gleis 801 nicht grenzzeichenfrei stehenden Baumaschine.

Zugfahrten über die Zugangsweichen 801 (Südseite des Bahnhofes Schleswig) und 816 (Nordseite des Bahnhofes Schleswig) sollten gemäß Betra vor Rangierfahrten im Baugleis 801 durch den vorübergehenden Einbau von Baugleissperren geschützt werden. Diese Baugleissperren wurden für den Zeitraum einer zum Ereigniszeitpunkt stattfindenden Gleisrosterneuerung vorübergehend ausgebaut. Der durch diese Maßnahme nicht mehr vorhandene zwingende Flankenschutz und eine Einkürzung der Gleisfreimeldung im Gleis 801 sollte durch Ersatzmaßnahmen zur Gewährleistung des Flankenschutzes durch eine besondere Fahrwegprüfung unter Einbeziehung eines Flankenschutzpostens kompensiert werden.
