# Untersuchungsbericht

Aktenzeichen: 60uu2015-04/011-3323

## Gefährliches Ereignis im Eisenbahnbetrieb

| Ereignisart: | Zugentgleisung |

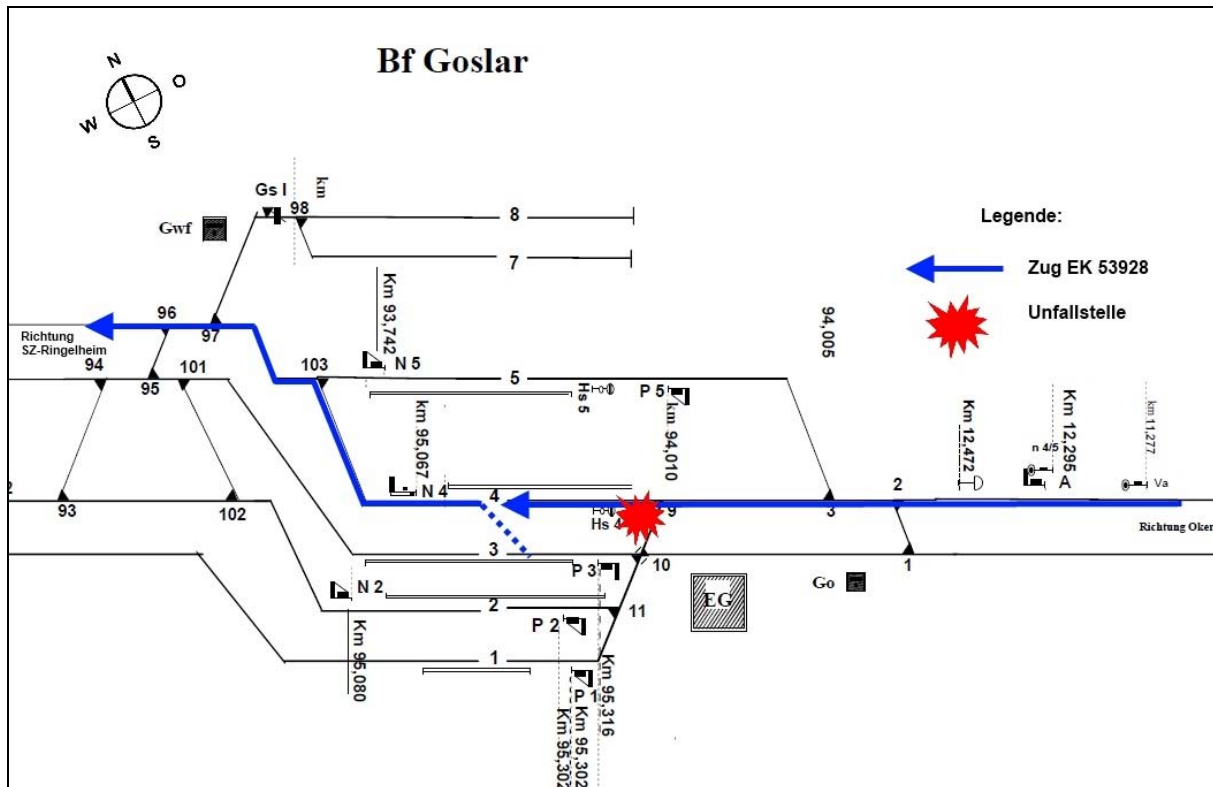
Abb. 2: Lageplan

Der Ww stellte indes den Fahrweg für eine später planmäßig nach Gleis 2 einfahrende Zugfahrt ein. Dabei bemerkte er den auf der Weiche 9 stehenden letzten Wagen der EK 53928 offensichtlich nicht und stellte die Weiche unter dem Fahrzeug um. Das führte letztendlich dazu, dass nach der Abfahrt des Zuges das vordere Drehgestell dieses Wagens noch nach Gleis 4, das hintere Drehgestell jedoch nach Gleis 3 fuhr.
