Untersuchungsbericht

Aktenzeichen: 60 - 60uu2012-08/00129

Gefährliches Ereignis im Eisenbahnbetrieb

Ereignisart:	Zugentgleisung
Datum:	21.08.2012
Zeit:	11:42 Uhr
Bahnhof:	Berlin-Tegel
Gleis:	1
Kilometer:	11,214

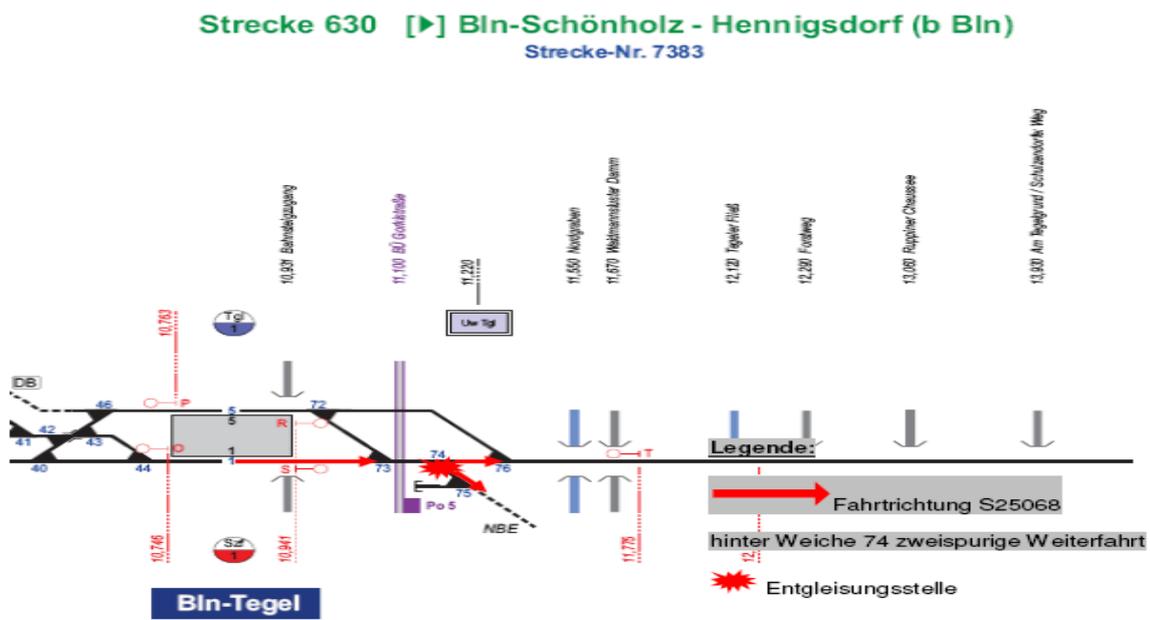
Abb. 2: Übersichtsplan Berlin-Tegel,

Aufgrund eines Blitzeinschlages am Vortag des Ereignisses waren die Gleisfreimeldeanlage sowie die Bahnübergangssicherungsanlage an der Gorkistraße gestört, so dass die S 25068 (Linie S 25) im Bf Berlin-Tegel von Gleis 1 auf Signal Zs 1 und mit Befehl 8 zur Sicherung des BÜ Po 5 in Richtung Bf Hennigsdorf ausfuhr. Nach dem Befahren der Weiche 74 mit den ersten beiden Wagen lief die Weiche 74 unter dem fahrenden Zug vollständig in die Linkslage um, wodurch die nachfolgenden Fahrzeuge in Richtung Stumpfgleis der Niederbarnimer Eisenbahn abgeleitet wurden. Dabei entgleisten der 3. und 4. Wagen des Zuges mit allen Radsätzen und der 3. Wagen kam in Schräglage. Der Triebfahrzeugführer setzte einen Notruf ab.

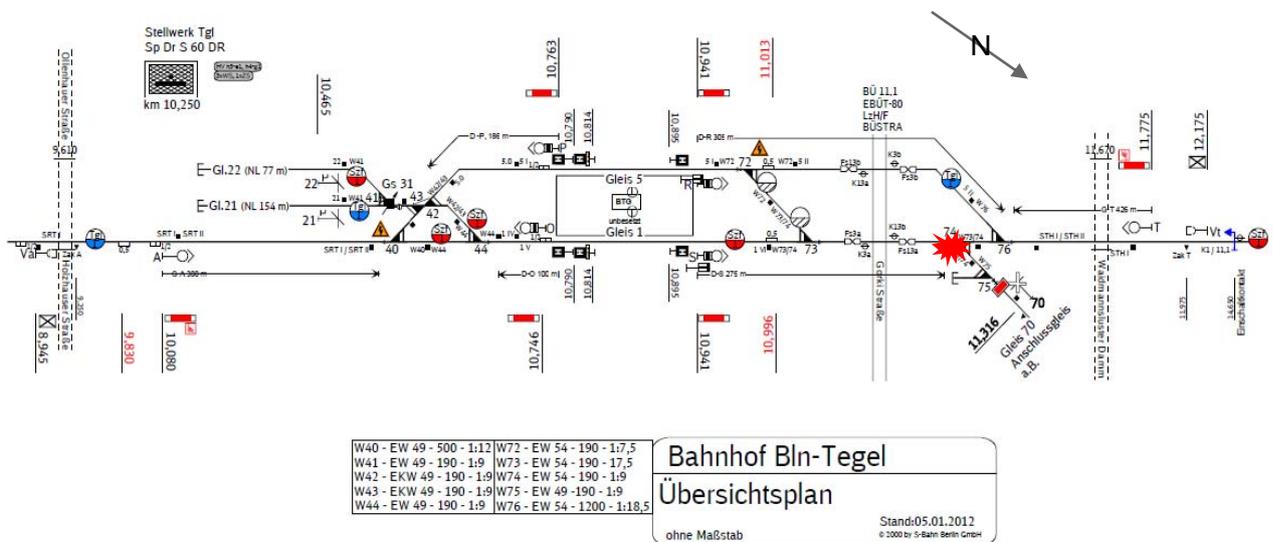
Abb. 3: Lageplan

Informationen zur Lage des Bf Berlin-Tegel, sind folgenden Abbildungen zu entnehmen.
