Untersuchungsbericht

Aktenzeichen: 60 - 60uu2010-07/00140

Gefährliches Ereignis im Eisenbahnbetrieb

Ereignisart:	Zugentgleisung
Datum:	26.07.2010
Zeit:	14:52 Uhr
Bahnhof:	Falkenberg (Elster)
Gleis:	5 N
Kilometer:	148,300

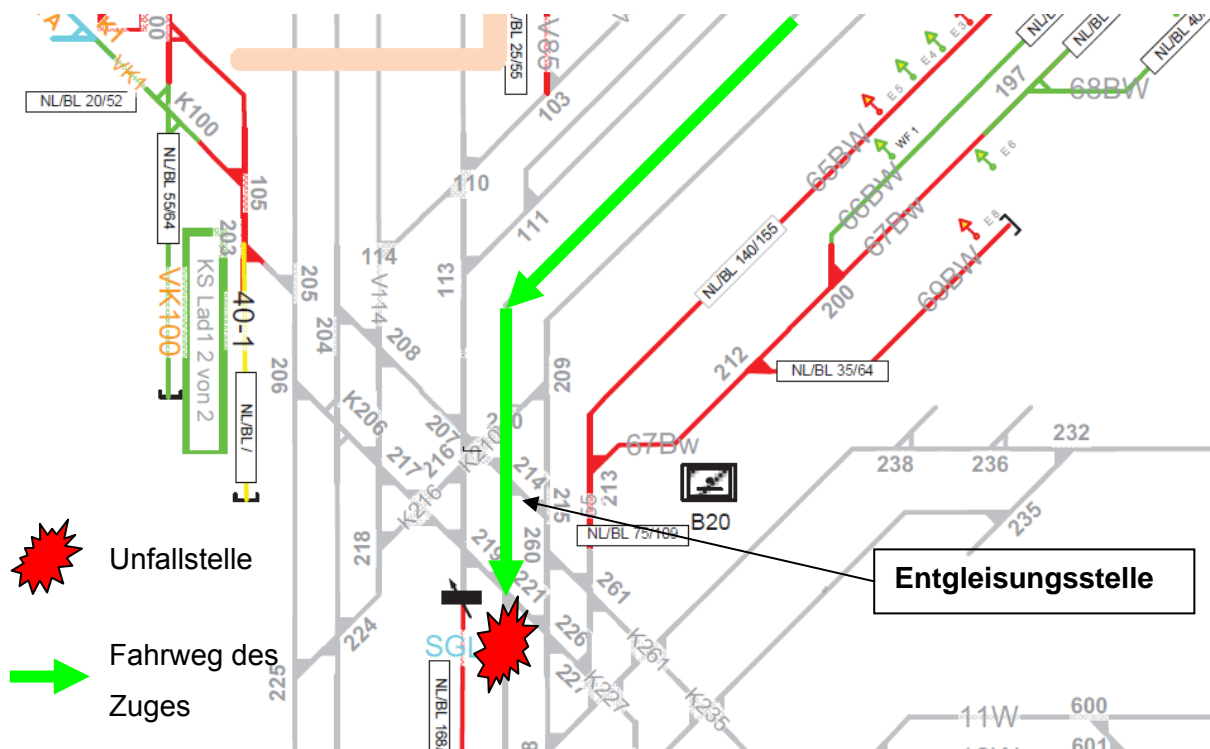
Bei der Durchfahrt des Zuges im Bf Falkenberg (Elster), unterer Bf, Gleis 5 N, entgleisten die beiden letzten Wagen in der Weiche 214, wobei der vorletzte Wagen in der Weiche 221 umkippte und es an dieser Stelle zur Zugtrennung gekommen ist. Der Zug kam ca. 140 m hinter den entgleisten Wagen zum Halten.

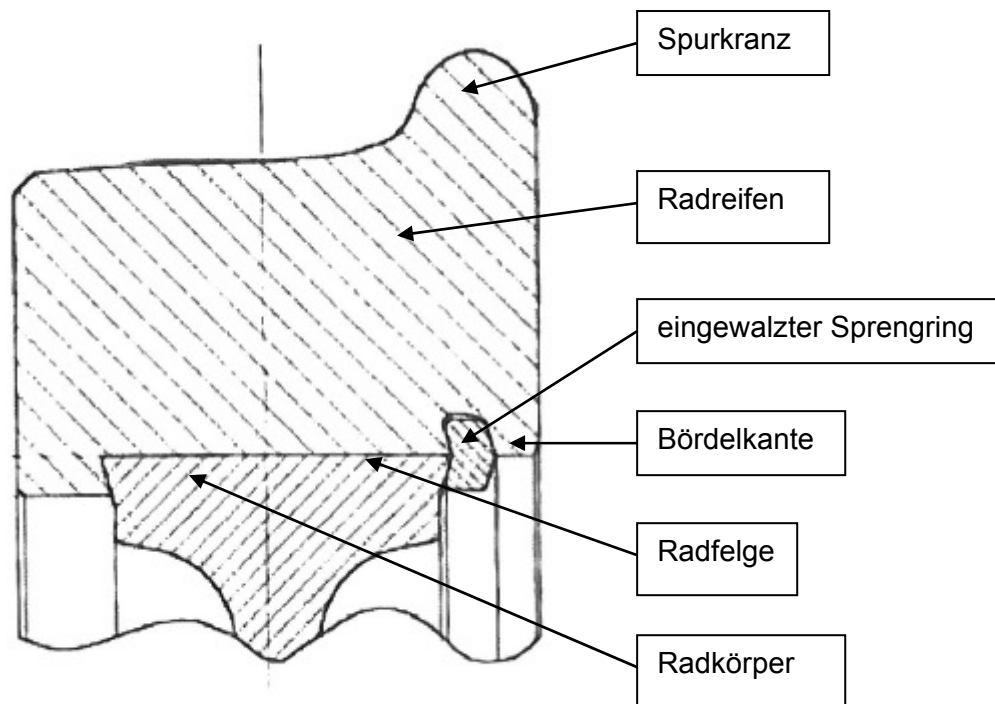
Abb. 5: Schematische Darstellung des Aufbaus eines bereiften Rades

Räder solcher Radsätze bestehen aus zwei Hauptteilen, dem Radkörper und dem Radreifen. Die Verbindung beider Teile miteinander wird geschrumpft, d. h., dass der Radreifen auf eine Temperatur von ca. 200 bis 220 °C erwärmt wird, dessen Bohrungsdurchmesser um das Schrumpfübermaß von 1,35 bis 1,8 ‰ kleiner als der Durchmesser des Radkörpers ist. Gesichert werden Radreifen und Radkörper durch einen eingewalzten Sprengring.

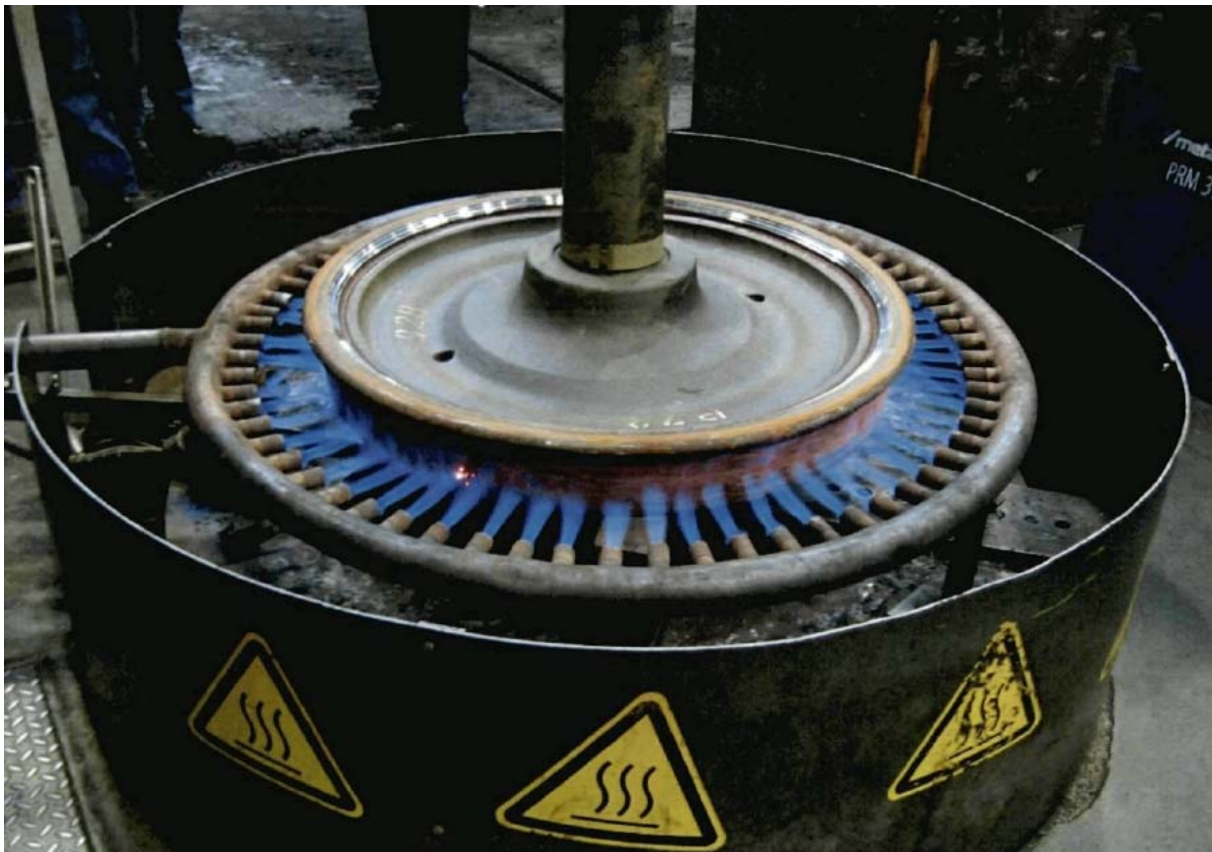
Abb. 7: Abziehen eines Radreifens mit dem Gasrundfeuer im Werk Cottbus

Nach dem Regelwerk der DBAG (Ril 984 04, Anhang 10) wird der Radreifen nach dem gleichmäßigen Erwärmen auf ca. 200 bis max. 220 °C auf die Radfelge des Radkörpers aufgeschumpft. Dadurch ist nach dem Abkühlen des Radreifens eine kraftschlüssige Verbindung zwischen beiden Teilen hergestellt.

Maßgebend für das Ausbohren der Radreifen ist der Durchmesser der Radkörper. Der Bohrungsdurchmesser der Radreifen muss um das Schrumpfübermaß von 1,35 bis 1,8 ‰ kleiner als der Durchmesser des Radkörpers ausgeführt werden.
