Untersuchungsbericht

Aktenzeichen: 60 - 60uu2011-07/00178

Fahrzeugbrand, 26.07.2011, Berlin Ostbahnhof

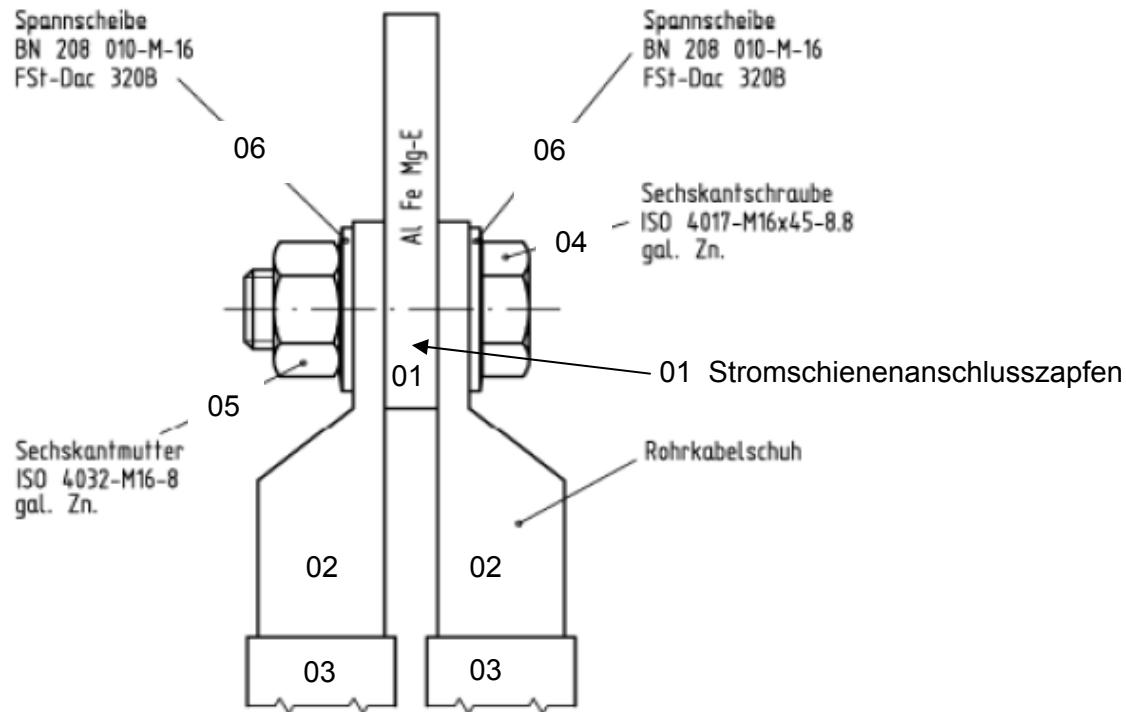
Abb. 14 Aufbau einer Fahrmotorklemmstelle

Wie an dem unteren Bild erkennbar, ist bei ordnungsgemäßer Montage der Fahrmotor-klemmstellenverbindung eine Beschädigung der Kabel (Quetschung der Kabelisolation) nicht möglich. Durch einen Versuchsaufbau konnte dies nachgewiesen werden.

Durch konstruktiv bedingte, enge Einbauverhältnisse in der Lok und der Steifigkeit der Fahr-motorkabel kann es bei der Montage auch durch die Verwendung diverser Werkzeuge zu Schädigungen an den Kabelisolierungen und/ oder dem Schrumpfschlauch kommen.

Entsprechend der Montageanleitung sind die Spalten an den Klemmstückeinzelteilen mit Acryl auszufüllen. Auch dies ist nur sehr schwer ausführbar und deshalb oft mangelhaft, wie an überprüften Fahrzeugen im Werk Dessau festgestellt werden konnte. Hier traten Ver-
