Untersuchungsbericht

Aktenzeichen: 60uu2014-06/007-3323

Gefährliches Ereignis im Eisenbahnbetrieb

Ereignisart:	Zugkollision
Datum:	28.06.2014
Zeit:	0.00 Uhr
Bahnhof:	Angern-Rogätz
Gleis:	1
Kilometer:	28,400

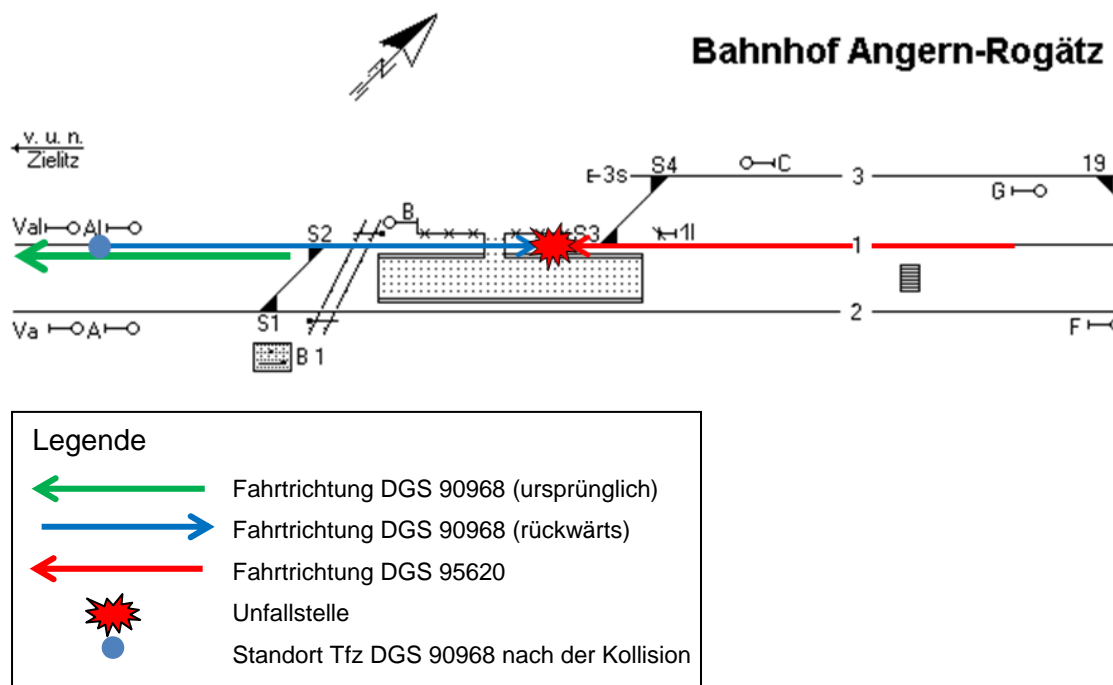
Abb. 8: Lageplan Bahnhof Angern-Rogätz

Am 27.06.2014 fuhr der DGS 90968 im Auftrag des EVU HSL Logistik GmbH von Hamburg Bft Dradenau nach Hof Hbf. Nach Passieren des Bahnhofes Angern-Rogätz kam der Zug an einer Steigung zum Stehen und rollte zurück.

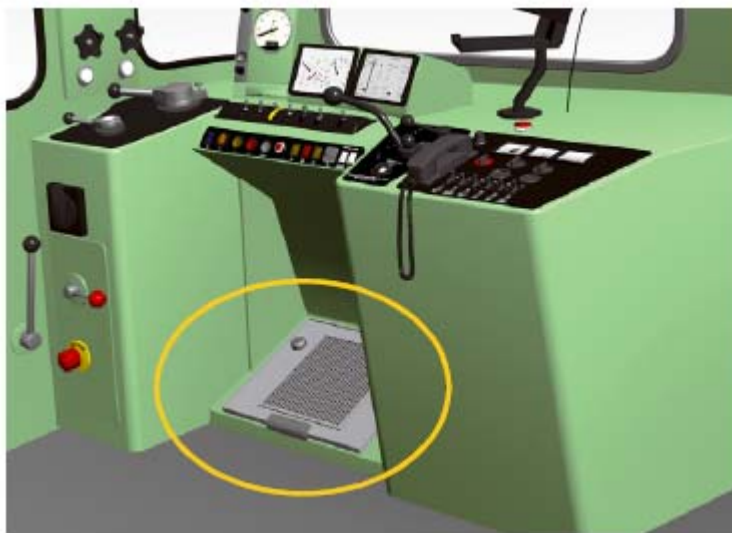
Abb. 10 Sifa-Fußtaster unter der Mittelkonsole angeordnet

Bei Triebfahrzeugen der Baureihe 421, SBB 4/4 II, ist der Fußtaster unter der Mittelkonsole angebracht. Parallel zum Fußtaster befindet sich in der rechten Seitenkonsole ein Handtas-

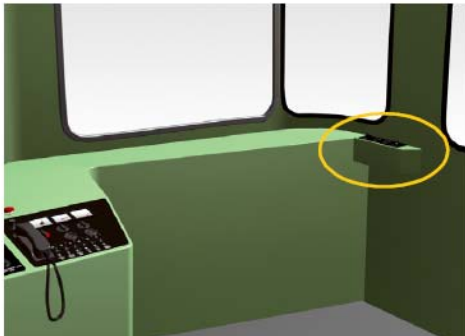
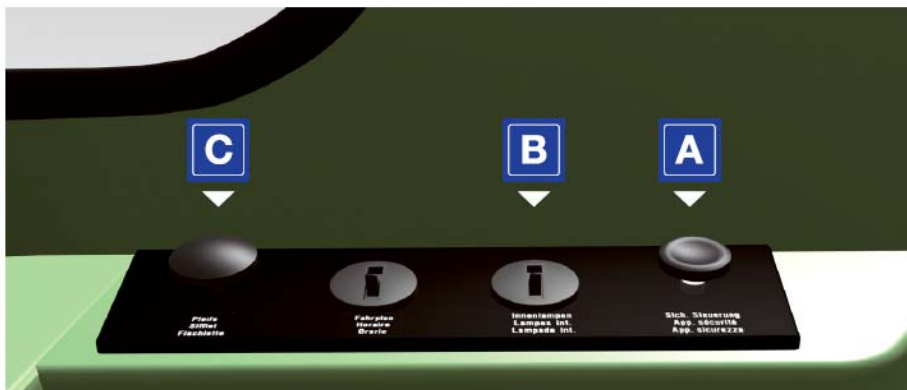
Abb. 11 Sifa-Handtaster (A) an der rechten Seitenkonsole angeordnet

ter, sodass der Triebfahrzeugführer auch im Stehen, beispielsweise bei Beobachtung der Strecke durch das Seitenfenster, die Sicherheitsfahrschaltung bedienen kann.
