Untersuchungsbericht

Aktenzeichen: 60uu2014-10/012-3323

Gefährliches Ereignis im Eisenbahnbetrieb

Ereignisart:	Zugentgleisung
Datum:	30.10.2014
Zeit:	07:15 Uhr
Bahnhof:	Dahlbruch
Gleis:	4
Kilometer:	5,73

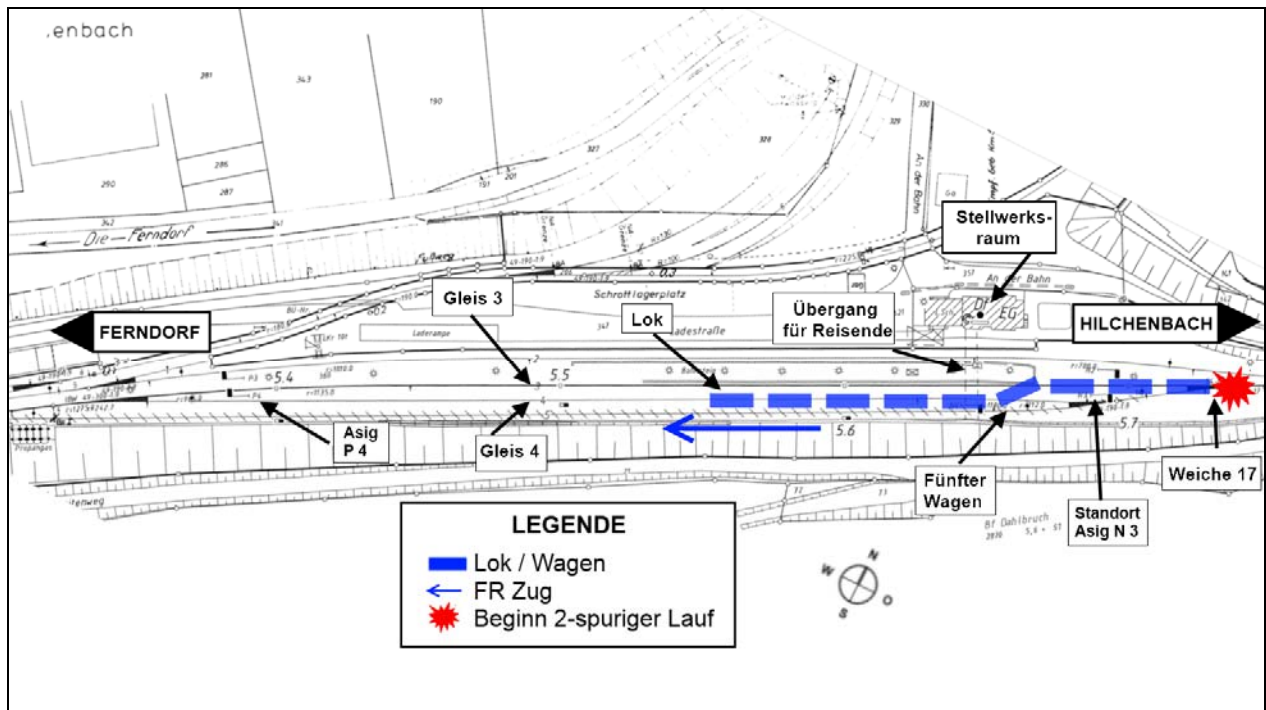
Abb. 2: Lageplan

Am 30.10.2014 sollte der Güterzug EK 54514 auf der VzG-Strecke 2870 auf seiner Fahrt von Erndtebrück Eisenwerk 2 nach Kreuztal Gbf planmäßig um 07:10 Uhr in das Gleis 4 des Bf Dahlbruch einfahren. Hierzu hatte die Fdl'in die gemäß Verschlussplan erforderlichen Weichen- und Riegelhebel umgelegt. Die im Fahrweg nach Gleis 4 liegende Weiche 17 war in Minus-Stellung. Sie legte die Fahrstraße f₄ fest und brachte das Esig F in Fahrtstellung. Der Güterzug, bestehend aus einer Lokomotive der Baureihe G 2000 BB (Vossloh) und acht Güterwagen, hatte eine Gesamtlänge von 195,4 m. Nachdem der Tf am Esig F vorbeigefahren war, fuhr er über Weiche 17 in das Gleis 4 ein. Etwa auf Höhe eines Reisendenüberweges im Bereich des Stellwerkes hielt er seine Lok ca. 250 m vor dem Asig P 4 an, damit sein Rangierbegleiter dort von der Fdl'in einen Befehl über eine Langsamfahrstelle aufgrund eines Brückenmangels entgegennehmen konnte. Zu diesem Zeitpunkt befand sich ein Teil des stehenden Zuges noch auf der Weiche 17. Nach Übergabe des Befehls, löste die Fdl'in die Fahrstraße a₄ auf, und legte dabei auch den Weichenhebel der Weiche 17 wieder zurück in die Grundstellung. Etwa zu diesem Zeitpunkt nahm der Tf mit seinen Zug wieder langsam Fahrt in Richtung des Asig P 4 auf. Dies hatte zur Folge, dass sich Weiche 17 so unter dem fünften Wagen umstellte, dass sein vorderes Drehgestell nach Gleis 4, und sein hinteres Drehgestell sowie die ihm folgenden Wagen nach Gleis 3 einfuhren. Der nun zwischen den Gleisen 3 und 4 zweispurig laufende fünfte Wagen kollidierte mit dem zwischen den Gleisen stehenden Asig N 3. Durch den zweispurigen Lauf kam die Hauptluftleitung (HLL) zwischen dem fünften und sechsten Wagen so unter Zugspannung, dass sich die Kupplungen der HLL an dieser Stelle lösten. Der Druckabfall der HLL bewirkte eine Zwangsbremmung, der Zug kam zum Stillstand.
