# Untersuchungsbericht

Aktenzeichen: 60uu2006/282-3323#001-011

## Gefährliches Ereignis im Eisenbahnbetrieb

Ereignisart:	Zugkollision
Datum:	01.11.2006
Zeit:	02:41 Uhr
Bahnhof:	Obervellmar
Gleis:	2
Kilometer:	337,900

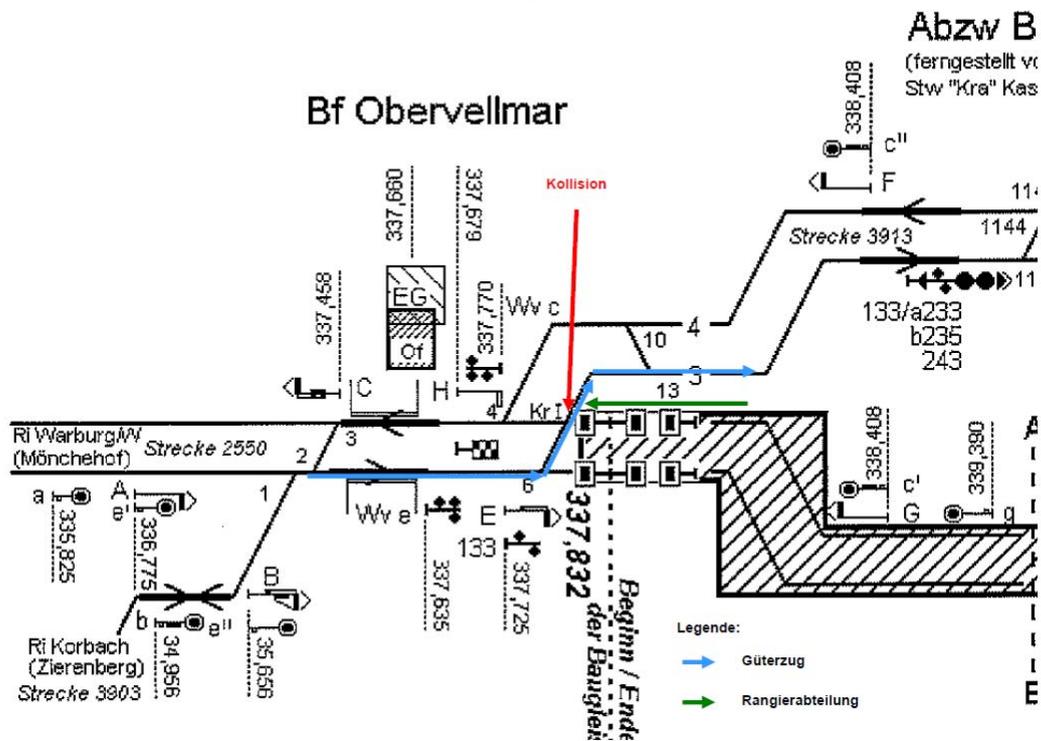
Abb. 2: Lageplan Obervellmar

Am 01.11.2006 gegen 2:30 Uhr erhielt der Arbeitszugführer (AZ) den Auftrag eine Rangierabteilung über Kassel Rbf nach Kassel Hbf zu überführen. Gemeinsam mit dem Triebfahrzeugführer (Tf) der Rangierabteilung wurden per Zugfunk (C-Kanal) vorbereitende Gespräche für eine Rangiervereinbarung mit dem Fahrdienstleiter (Fdl) Obervellmar getroffen. Anschließend verließ der AZ das Triebfahrzeug und entfernte die Wärterhaltscheiben. Zwischenzeitlich wurde auf Anforderung des Fdl Obervellmar vom Flankenschutzposten eine Freimeldung des Gleisabschnitts zwischen der Wärterhaltscheibe und der Weiche 6 incl. der Weichenkreuzung abgegeben. Anschließend wurde die Fahrstraße (nach Gl. 3) über die Kreuzung I eingestellt und die Zugfahrt 44983 durch den Fdl Obervellmar zugelassen. Nachdem der AZ auf den Führerstand des Triebfahrzeuges zurückgekehrt war, bewegte sich die Rangierabteilung in Richtung der Kreuzung I. Nach Erkennen der drohenden Gefahr durch den Flankenschutzposten versuchte dieser die in Richtung Kreuzung I fahrende Rangierabteilung mittels Kreissignals zu stellen. Die Rangierabteilung kam im Bereich des Grenzei-

chens der Kreuzung I zum Stehen. Unmittelbar danach stieß Zug CFN 44983 mit der Rangierabteilung zusammen.
