Untersuchungsbericht

Aktenzeichen: 60uu2014-09/002-3323

Gefährliches Ereignis im Eisenbahnbetrieb

Ereignisart:	Bahnübergangsunfall
Datum:	02.09.2014
Zeit:	11:10 Uhr
Benachbarte Betriebsstellen:	Schweinsberg Anst. - Kirchhain
Streckennummer:	3950
Kilometer:	18,103

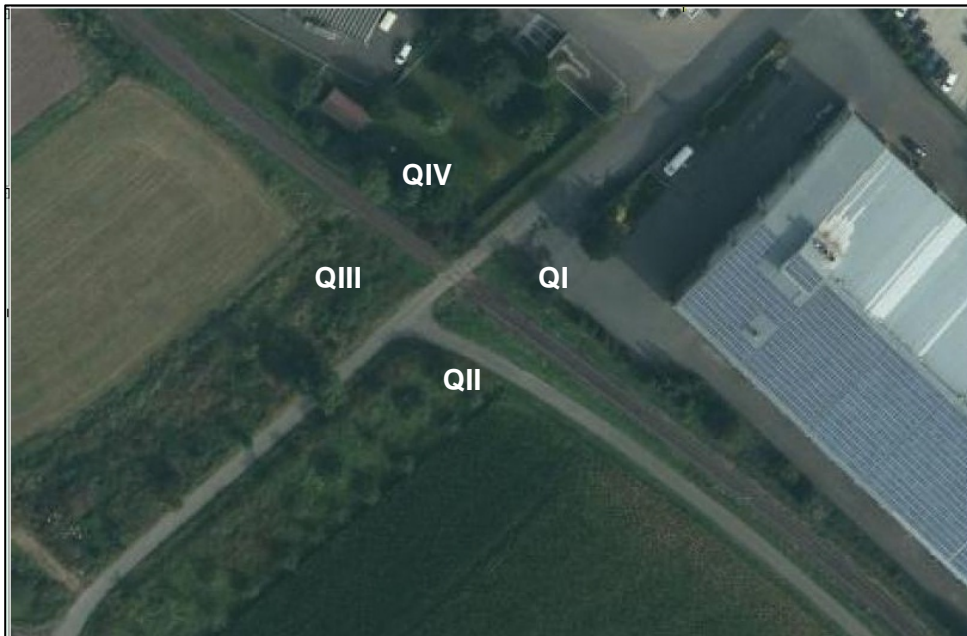
Abb. 3: Luftaufnahme des BÜ mit der Bezeichnung der Quadranten

Der gesamte Weg besitzt keine Fahrbahnbegrenzung Z 295. Der Weg führt fast senkrecht im Winkel von ca. 80° über den BÜ und besitzt eine durchgehende Breite von ca. 3,00 - 3,50 m.
