Untersuchungsbericht

Aktenzeichen: 60uu2010-03/031-3323#002

Gefährliches Ereignis im Eisenbahnbetrieb

| Ereignisart: | Zugentgleisung |

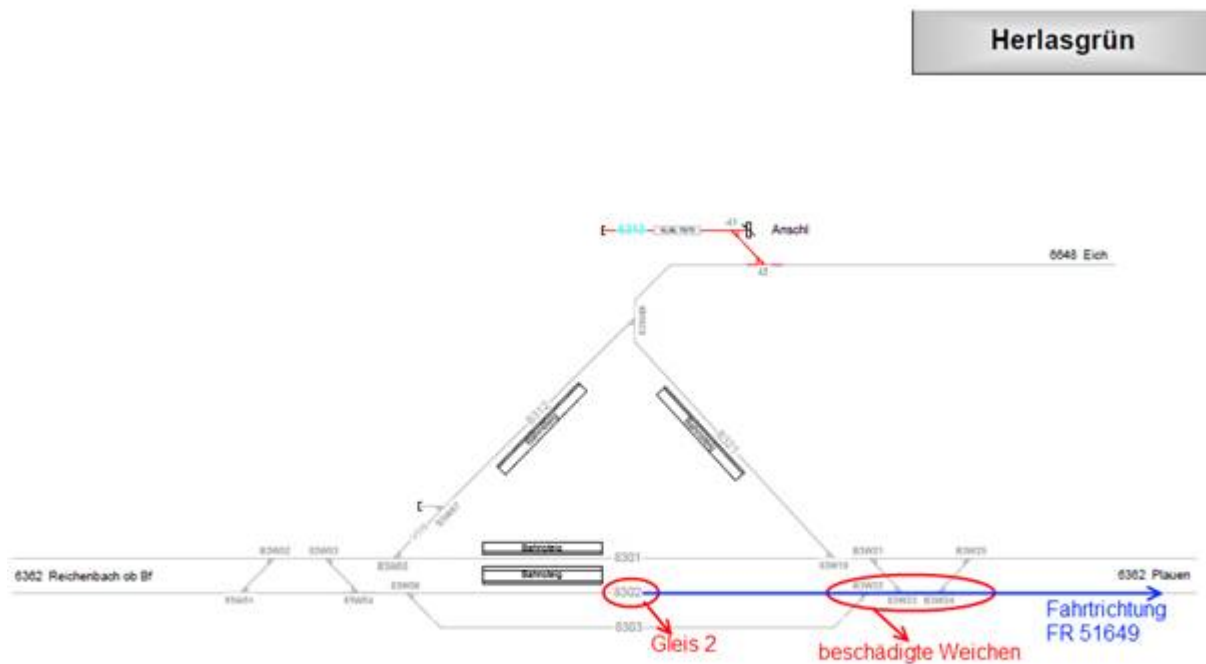
Abbildung 2: Übersichtsplan Bf Herlasgrün

Der Güterzug FIR 51649 (Laufweg: Leipzig Engelsdorf – Nürnberg Rangierbahnhof Einfahrt, EVU: DB Schenker Rail Deutschland AG) befuhr am 05.03.2010 die Strecke Leipzig - Hof, Streckennummer 6362. Bei der Durchfahrt durch Gleis 2 (betrieblich 8302) des Bahnhofs Herlasgrün, km 101,970 entgleiste der dritte Wagen. Die Entgleisung erfolgte etwa gegen 21:07 Uhr. Bei dem Wagen handelte es sich um einen 4-achsigen mit Methanol (UN 1230) beladenen Kesselwagen der Bauart Zas (Fzg.-Nr.: 33 80 7965 159-6). Der dahinter laufende, mit Wasserstoffperoxid, wässrige Lösung (UN 2014), beladene Kesselwagen (Fzg.-Nr. 33 87 7929 243-6) überpufferte.

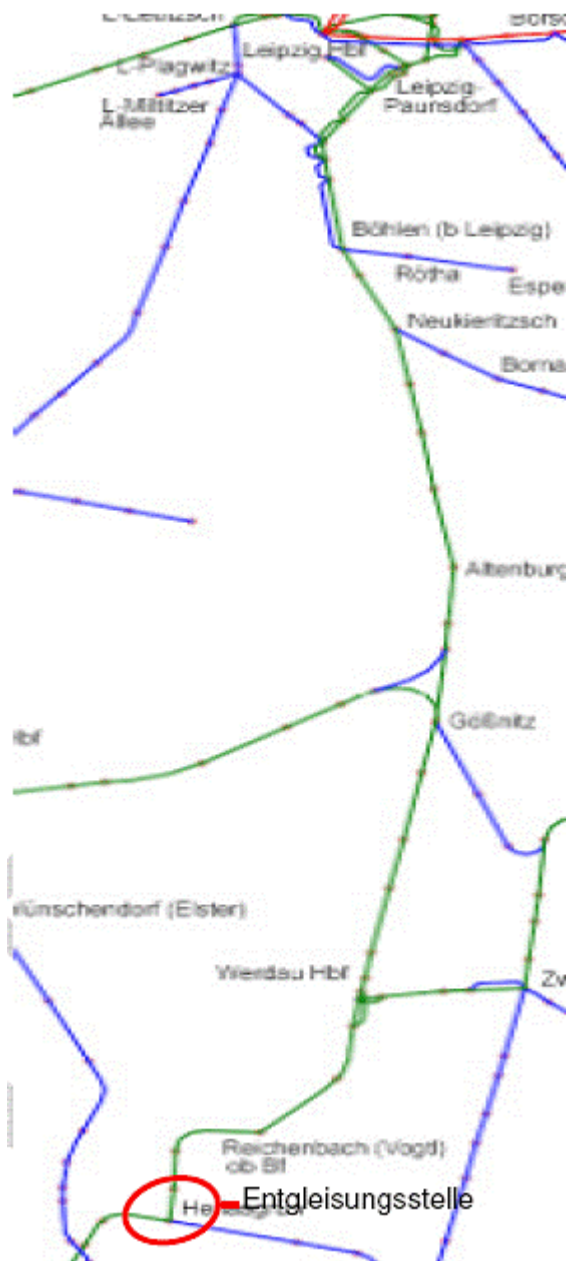
Abbildung 3: Streckenausschnitt 6362

Der Bahnhof Herlasgrün (DHN) liegt an der zweigleisigen Hauptbahn (VzG-Streckenummer: 6362) Leipzig Connewitz - RB-Grenze km 151,699 – Hof Hbf, mit einem Bremswegabstand von 1.000 m. Im Bf Herlasgrün zweigt die eingleisige Nebenbahn (VzG-Streckenummer: 6648) Herlasgrün – Falkenstein (Vogtl.) ab. Infrastrukturbetreiber beider Strecken ist jeweils die DB Netz AG.
