Untersuchungsbericht

Aktenzeichen: 60uu2013-06/047-3323

Gefährliches Ereignis im Eisenbahnbetrieb

Ereignisart:	Zugentgleisung
Datum:	09.06.2013
Zeit:	5:21 Uhr
Benachbarte Betriebsstellen:	Kaub - Lorch (Rhein) Üst
Streckennummer:	3507
Kilometer:	76,950

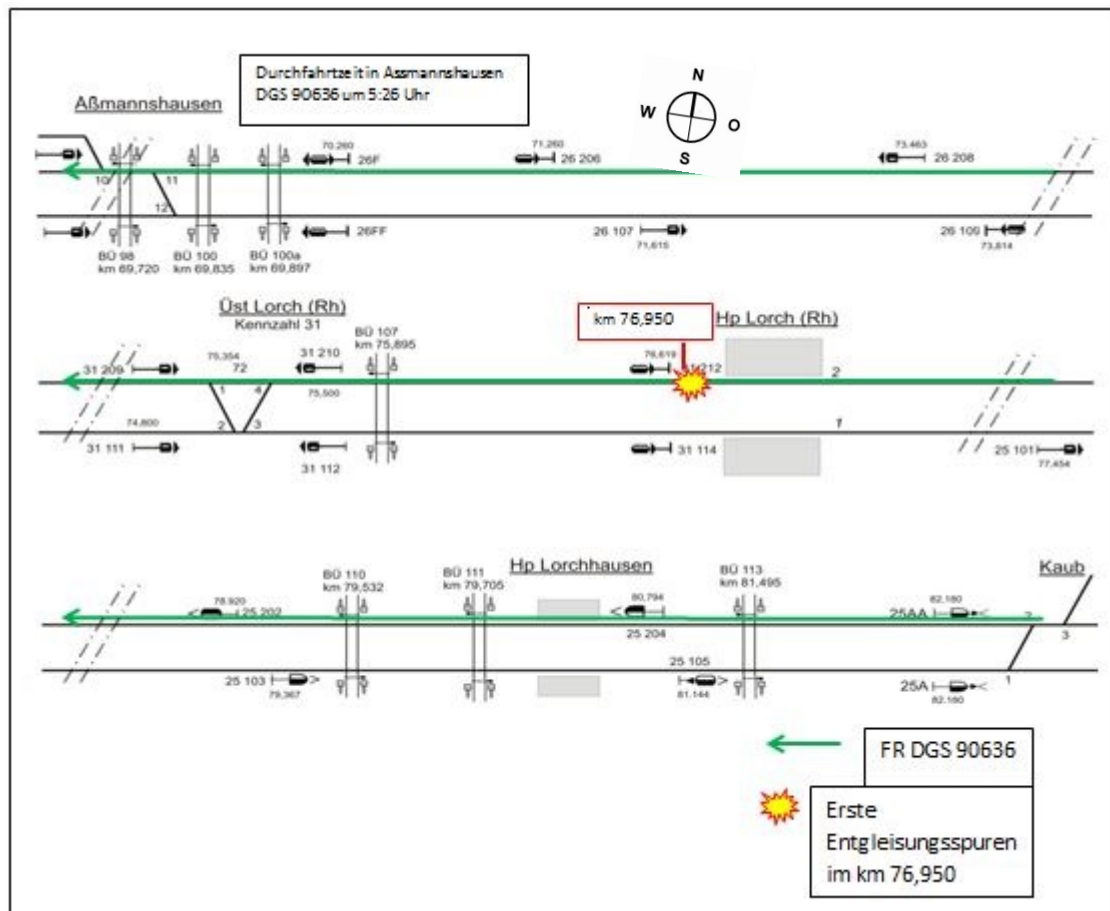
Abb. 3: Lagepläne zwischen Kaub und Assmannshausen

Am 08/09.06.2013 verkehrt DGS 90636 vom Bf Soe (Niederlande) nach Rumänien. Der Laufweg des Zuges führt über den Grenzbahnhof Emmerich (Grenzeingangsbehandlung) nach Oberlahnstein über die rechte Rheinstrecke Richtung Passau. DGS 90636 besteht aus 20 leeren Autotransportwagen (Laaers) sowie einem führenden Triebfahrzeug 90-81 1216 950-6 der Wiener Lokalbahnen Cargo GmbH. Die Abfahrt im Bf Emmerich erfolgt um 1:20 Uhr. Den Streckenabschnitt der Strecke 3507 zwischen den Betriebsstellen Kaub und Lorch (Rhein) Üst passiert der Zug mit einer Geschwindigkeit von 104 km/h. In km 76,950 entgleist das am Schluss laufende Fahrzeug 23-88 4371 080-3.

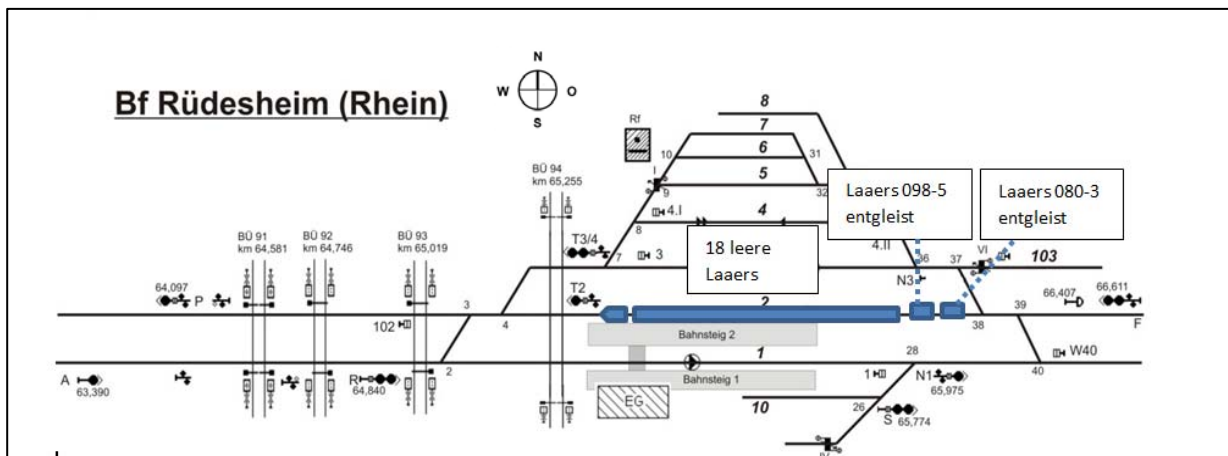
Abb. 4: Lageplan Bf Rudesheim (Rhein)

Bei leicht fallender Geschwindigkeit erreicht der DGS 90636 gegen 5:26 Uhr die örtlich besetzte Bedienstelle des Bahnübergangsbeobachters im Bf Assmannshausen. Während der Fahrt durch die Blockabschnitte der freien Strecke, der Überleitstelle sowie der Weichen und Gleisabschnitte des Bf Assmannshausen werden zahlreiche technische Einrichtungen an Weichen, Signalanlagen und oberbautechnischen Einrichtungen beschädigt bzw. zerstört. Im Zeitkorridor von 5:25 Uhr bis 5:27 Uhr nimmt der özF Oberlahnstein-Süd sowie die BÜ-Beobachterin in Assmannshausen mit den Stellwerksbedienern in Rüdesheim (Rh.) zur Sachverhaltsermittlung Kontakt auf. Bei der Einfahrt nach Gleis 2 in den Bf Rüdesheim (Rh.) werden die Einfahrweichen stark beschädigt und das Ausfahrtsignal N3 umgerissen. DGS 90636 wird mittels Kreissignal (Sh3) durch einen Fahrdienstleiter des Stellwerks Rüdesheim (Rh.) gestellt. Das führende Triebfahrzeug kommt ca. in km 65,300 nahezu auf Höhe des Stellwerksgebäudes zum Stehen. Die beiden am Schluss laufenden entgleisten Wagen

23 88 4371 098-5 und 23 88 4371 080-3 befinden sich auf Höhe des zerstörten Signals N3 ca. in km 65,900.

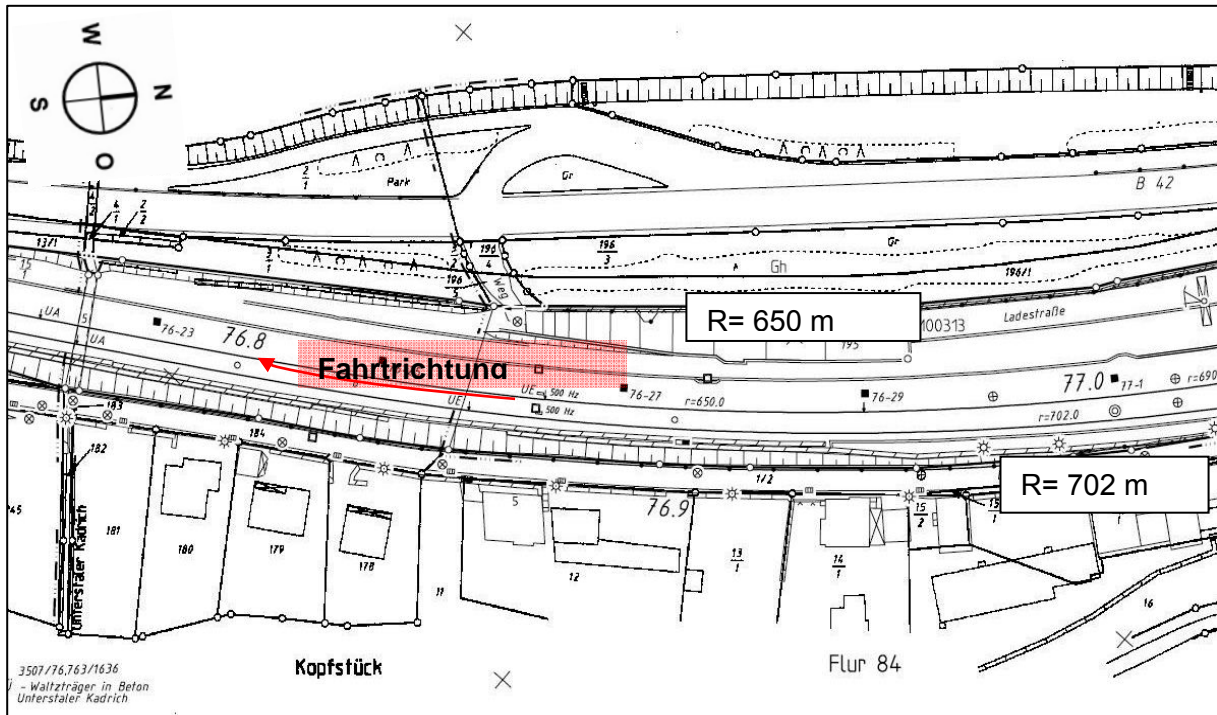
Abb. 15: Lageplanausschnitt Hp Lorch

Wie bereits ausgeführt wurden bei der Begehung des Unfallgleises mehrere hintereinander liegende Senken im Gleis festgestellt.
