Untersuchungsbericht

Aktenzeichen: 60 - 60uu2013-01/00028

Gefährliches Ereignis im Eisenbahnbetrieb

Ereignisart:	Bahnübergangsunfall
Datum:	09.01.2013
Zeit:	17:14 Uhr
Benachbarte Betriebsstellen:	Lübbecke (Westf.) - Espelkamp
Streckennummer:	2982
Kilometer:	23,873

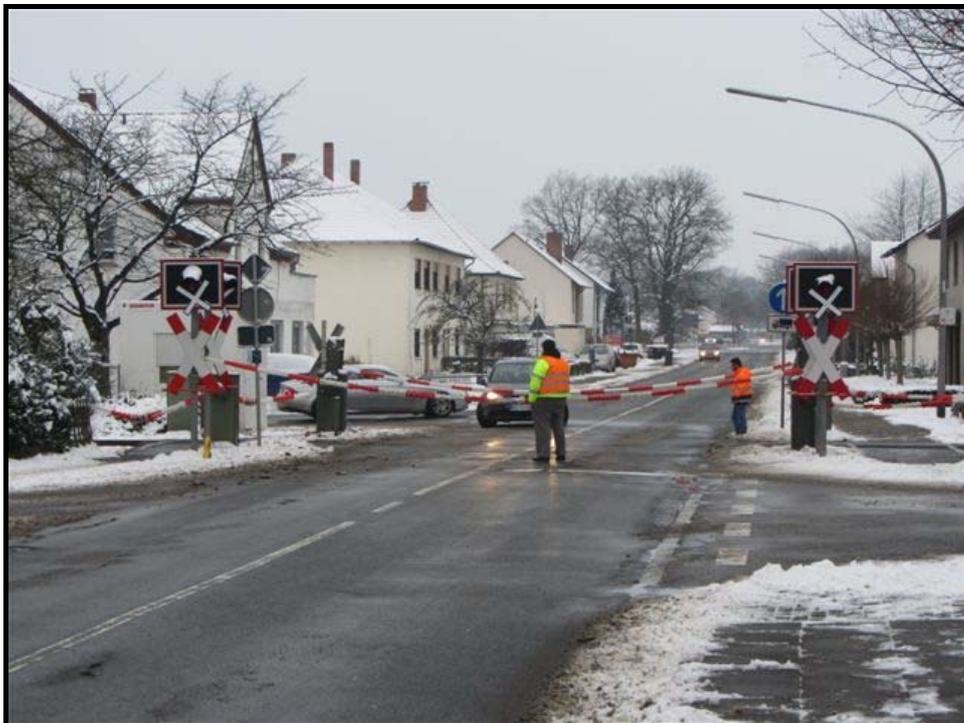
Abb. 2: BÜ 23,873 durch Posten gesichert

Die Fahrerin des Pkw hatte den BÜ befahren, obwohl dieser durch Posten mittels Absperrband und einer rot leuchtenden Lampe für die Zufahrt gesichert war.

Bei dem Absperrband handelte es sich um eine weiß – rot – weiße, faltbare, nicht reflektierende Absperrgirlande, wie sie üblicherweise von der DB Netz AG zum ersatzweisen Sichern von Bahnübergängen verwendet wird. Der Verschmutzungsgrad der Girlande war gering.

Die quer über der Straße angebrachten Absperrgirlanden waren nur mäßig erkennbar. Vom weiß – rot – weißen Muster ging keine Signalwirkung aus. Im Gegenlicht der auf der anderen BÜ – Seite wartenden Fahrzeuge waren die Girlanden eher als Schatten wahrnehmbar.
