Untersuchungsbericht

Aktenzeichen: 60uu2011-09/059-3323#007-001

Gefährliches Ereignis im Eisenbahnbetrieb

Ereignisart:	Zugkollision
Datum:	11.09.2011
Zeit:	14:06 Uhr
Benachbarte Betriebsstellen:	Werlau - St. Goar
Streckennummer:	2630
Kilometer:	123,664

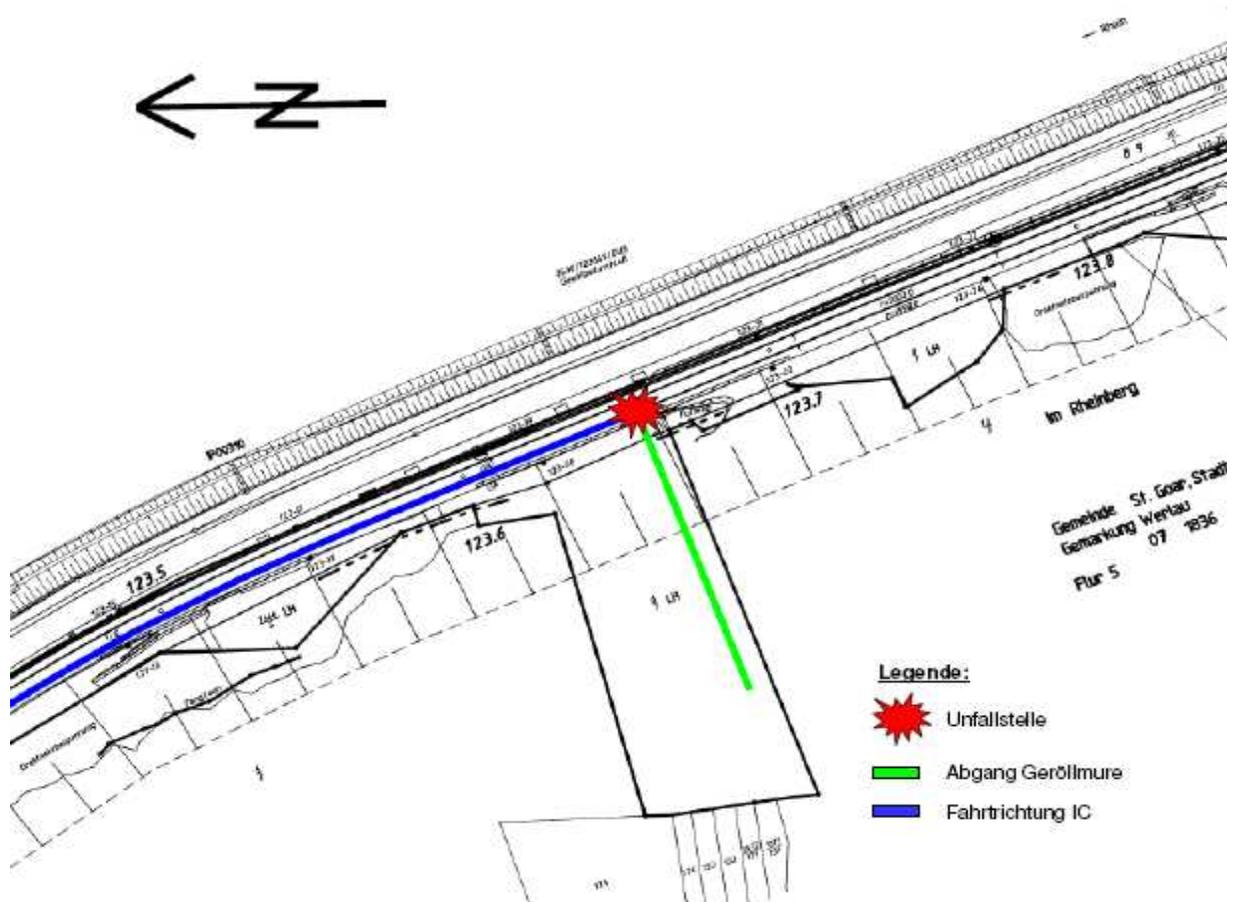
Abb. 4: Lageplan

Auf der Zugfahrt von Hamburg-Altona nach Stuttgart Hbf kollidierte der der IC 2312 im linksrheinischen Streckenabschnitt, der Strecke 2630 (Köln – Bingen), zwischen den Bahnhöfen Werlau und St. Goar in Kilometer 123,664 mit einem im Gleis befindlichen Murgang.
