Untersuchungsbericht

Zusammenstoß

Gremberg – Köln Kalk Nord

15.03.2006

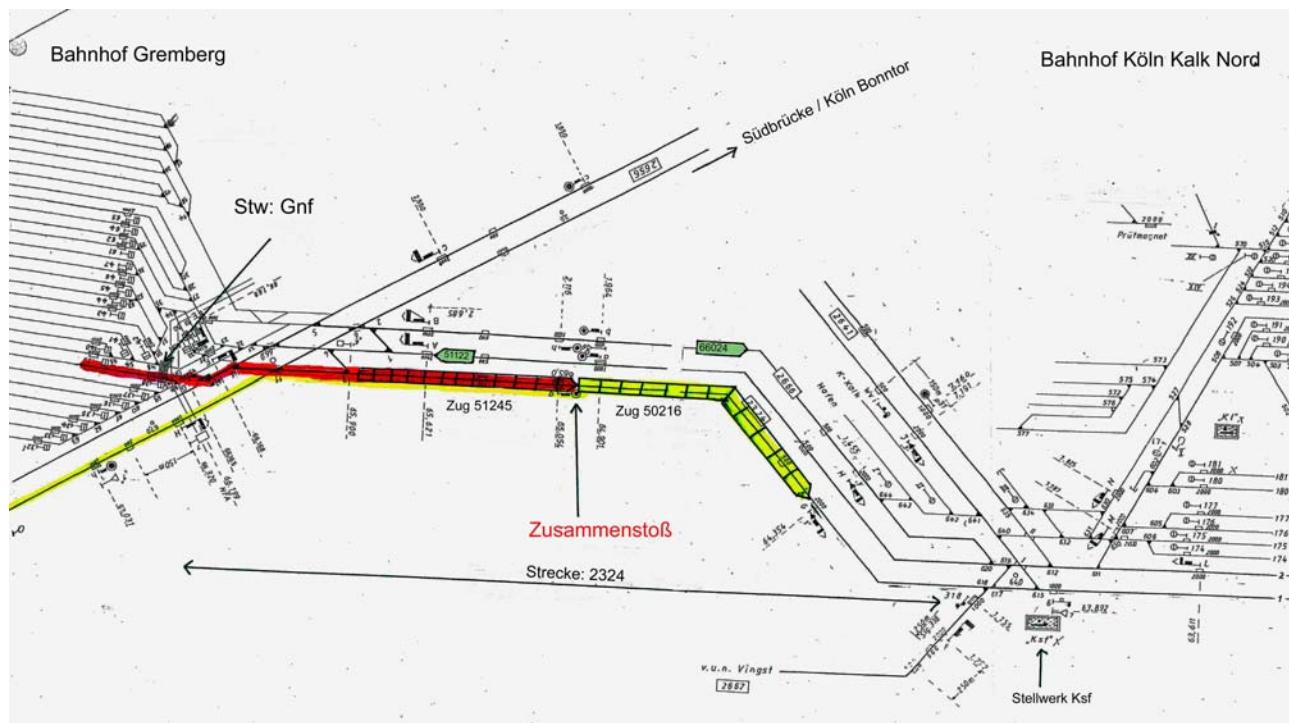
2.1.2.2 Beschreibung des Ortes

Strecke: 2324

Die zweigleisige Strecke 2324 führt von Mühlheim (Ruhr)-Speldorf nach Niederlahnstein.
