# ***Untersuchungsbericht***

***Zugentgleisung***

***Bahnhof Stuttgart-Untertürkheim***

***vom 15.03.2010***

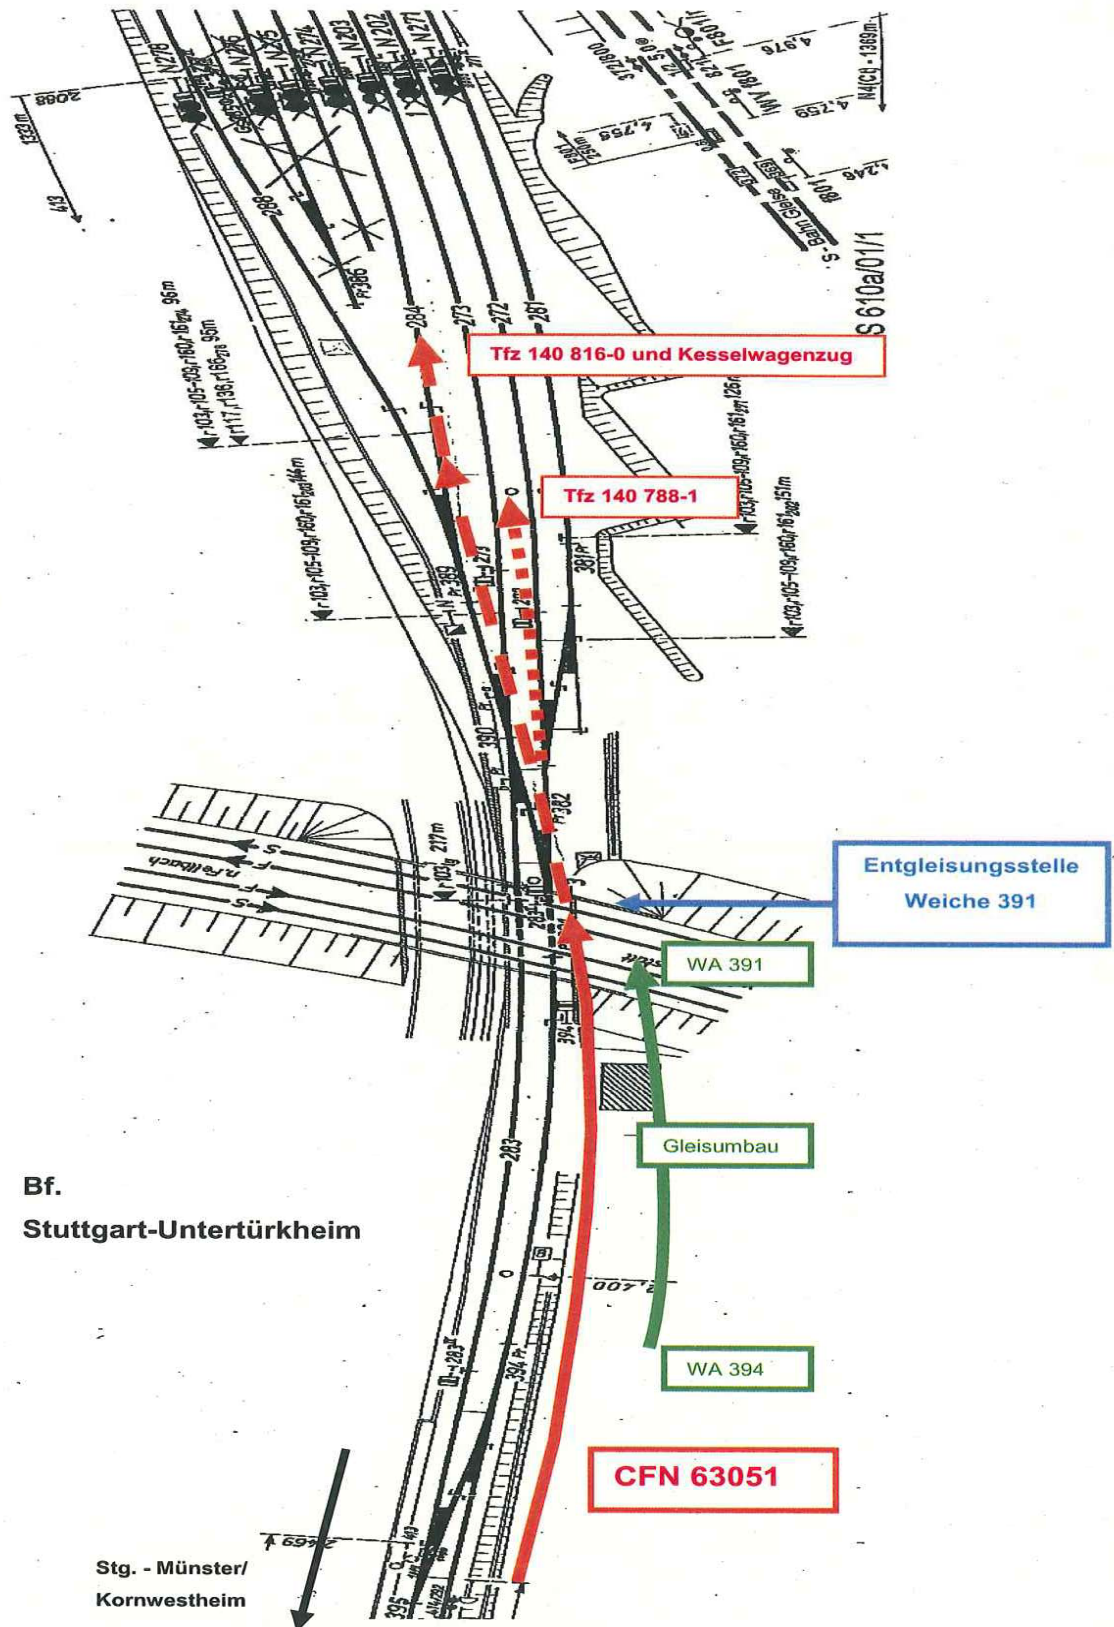
***Zweites Tfz, 140 788-1,  
zuerst entgleist***

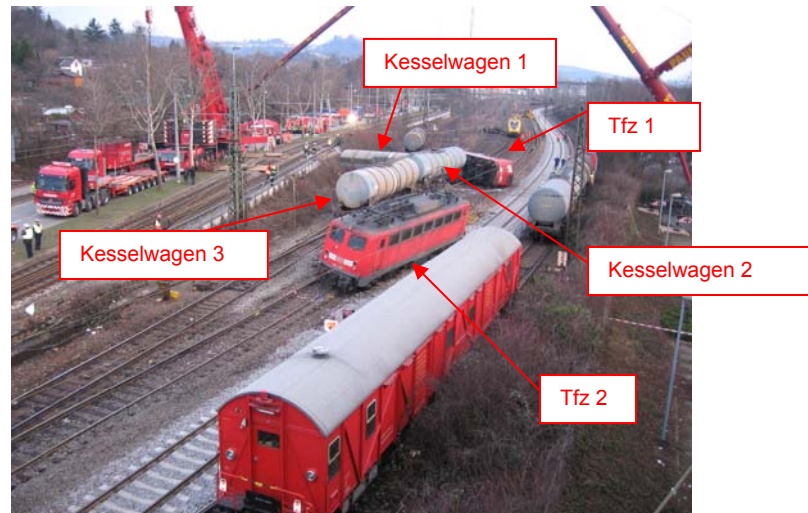
Aufgrund der Entgleisungsspuren sowie der Lage der Unfallfahrzeuge kann von folgendem Unfallhergang ausgegangen werden.

- Das Tfz 2 ist auf der Weiche 391 mit einem Radsatz des vorlaufenden Drehgestells in Fahrtrichtung rechts zuerst entgleist.
- Das Tfz 2 ist infolge der Entgleisung nach rechts abgeirrt. Dabei entkuppelten sich beide Kupplungen. Es kam zur Entgleisung des Tfz1 und der Kesselwagen 1 bis 3. Die Hauptluftleitung wurde getrennt und es kam zur Zwangsbremsung.
- Der Wagenzug läuft auf das Tfz1 auf. Dadurch kippen Tfz1 und der erste Kesselwagen um.
- Standort Tfz 2 ca. 100 m hinter der ersten Entgleisungsstelle
- Standort des umgekippten Tfz 1 und des umgestürzten Kesselwagens ca. 150 m hinter der ersten Entgleisungsstelle.
