Untersuchungsbericht

Aktenzeichen: 60uu2010-06/082-3323-20100616 Peine, Zugentgleisung

Gefährliches Ereignis im Eisenbahnbetrieb

Ereignisart:	Zugentgleisung
Datum:	16.06.2010
Zeit:	23:23 Uhr
Bahnhof:	Peine
Gleis:	031
Kilometer:	34,200

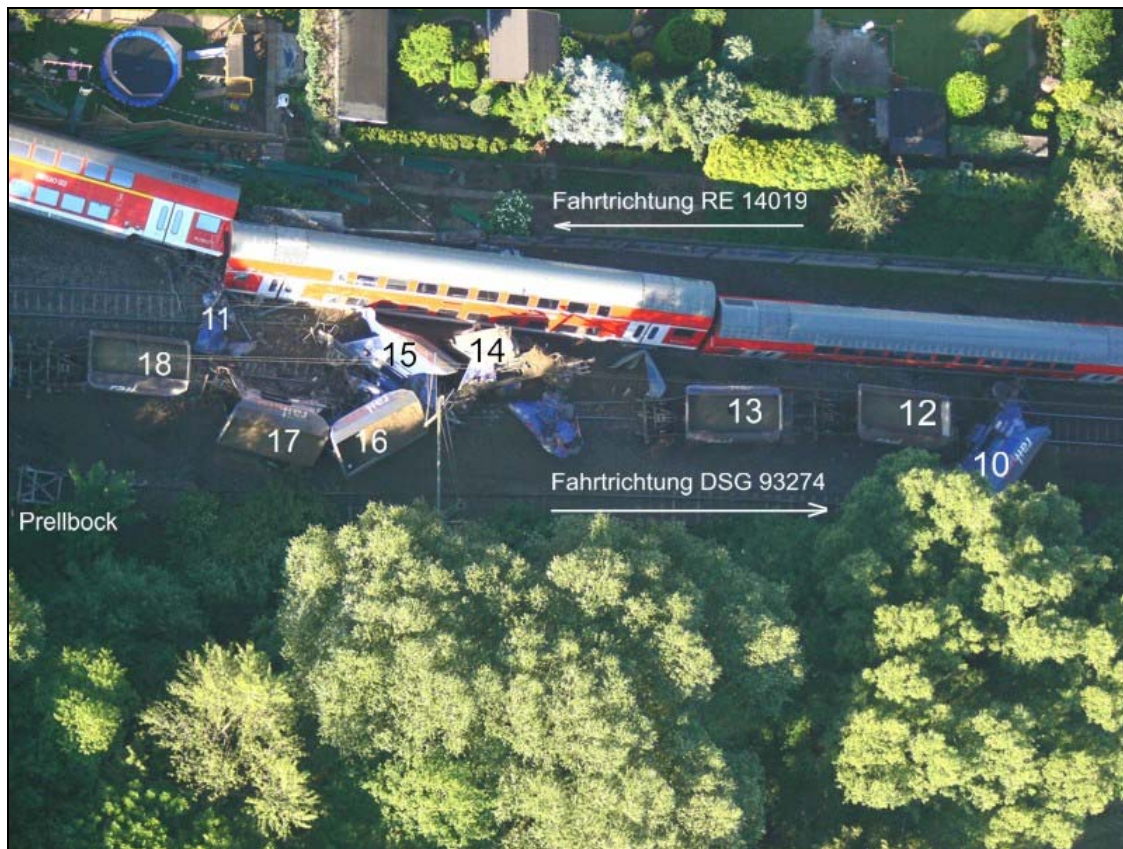
Abbildung 4: Luftbild Bundespolizei (bearbeitet durch EUB)

Beim Befahren der Weiche war das rechte Rad infolge des losen Radreifens im führungslosen Teil des Herzstücks in Fahrtrichtung nach rechts in den abzeigenden Strang abgeirrt. Anschließend wurde das Rad gewaltsam über die linke Schiene des abzweigenden Gleises zurück in Richtung der ursprünglichen Fahrbahn gezogen und lief mit dem nunmehr ebenfalls entgleisten linken Rad parallel rechtsseitig neben dem Gleis her.

Im weiteren Verlauf der Fahrt prallte der im Schotterbett laufende und immer weiter nach rechts driftende Wagen mit der rechten vorderen Fahrzeugecke gegen einen im gesperrten Streckengleis Richtung Stederdorf stehenden Prellbock. Dabei wurde der umstürzende Wagen quer zur Fahrtrichtung gedreht. Der nachfolgende 11. Wagen kippte daraufhin ebenfalls um und wurde in das Gegengleis gedrückt. Die Wagen 12 und 13 entgleisten. Die Wagen 14 und 15 kippten nach links in den Regellichraum des Gegengleises. Die Wagen 16 und 17 entgleisten in Fahrtrichtung nach rechts und gerieten in Schräglage. Der 18. Wagen entgleiste und blieb aufrecht stehen.

Infolge der Entgleisung kam es zwischen dem 9. und 10. Wagen zu einer Zugtrennung. Die Schraubenkupplung hat sich hierbei selbsttätig entkoppelt, die Hauptluftleitung wurde unterbrochen. Die Spitze des vorderen Zugteils, der aus zwei Triebfahrzeugen und 9 Wagen bestand, kam ca. in km 33,82 zum Stillstand.

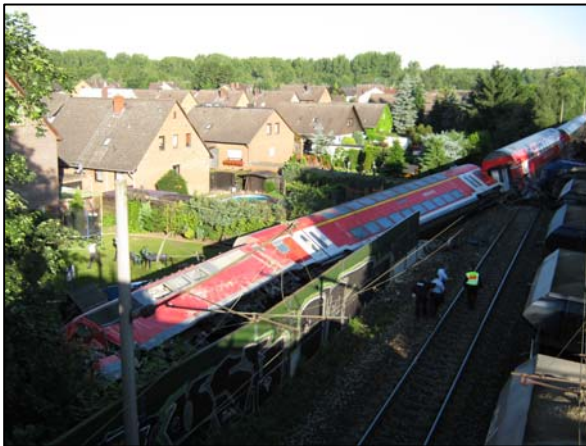
Abbildung 7: RE-D 14019

Der Regionalexpress RE-D 14019 verließ gegen 23:22 Uhr den Haltepunkt Vöhrum in Richtung Peine. Gegen 23:24 Uhr fuhr der Zug am Einfahrtsignal A 152 des Bahnhofs Peine vorbei. Mit einer Geschwindigkeit von 98 km/h prallte das Triebfahrzeug frontal, ca. 100 Meter hinter dem Einfahrtsignal, in km 34,03, auf den im Gleis stehenden 11. Wagen des Güterzugs. Infolge der Kollision entgleisten das Triebfahrzeug und die beiden folgenden Doppelstockwagen in Fahrtrichtung nach rechts. Die Lokomotive und der erste Wagen stürzten die Böschung hinab und kippten fast vollständig nach rechts auf die Seite. Der zweite Wagen geriet in Schräglage. Die Wagen drei bis fünf entgleisten nicht.

Die Zugspitze des Regionalexpresses kam ca. 90 Meter nach der Kollision, im Garten eines Wohnhauses und nur wenige Meter vor einer Straßenbrücke, zum Stillstand.

Das Triebfahrzeug des Regionalexpresses wurde durch die Kollision mit den Güterwagen und durch die anschließende Entgleisung sehr stark beschädigt. Die nachlaufenden zwei Doppelstockwagen wiesen ebenfalls infolge der Entgleisung sehr starke Schäden auf.

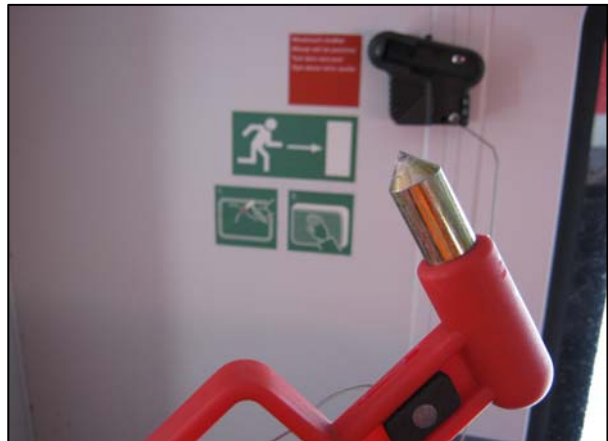
Abbildung 10: Nothammer und Piktogramme in Wagen eins

Bei dem in Fahrtrichtung ersten Fenster waren deutliche Schlagspuren im Bereich des roten Punktes erkennbar. Die Scheibe war vollständig gesplittert jedoch nicht heraus gedrückt. Ob das Herausdrücken der Scheibe nicht möglich war, oder ob davon abgesehen wurde nachdem ein anderer Fluchtweg zur Verfügung stand, konnte nicht festgestellt werden.

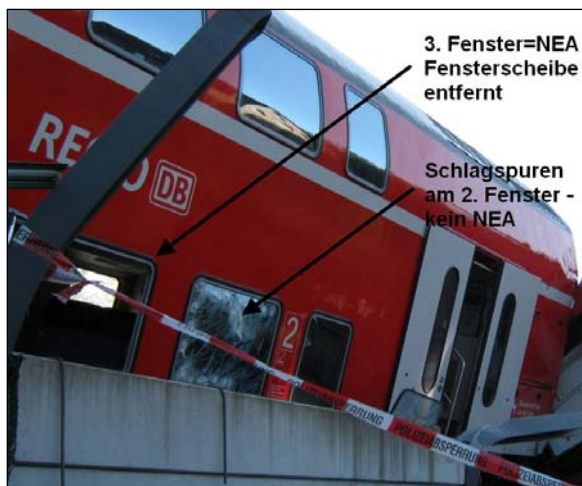
Abbildung 12: Wagen 2

In Wagen zwei befanden sich im unteren Abteil zwei NEA, eins auf jeder Fahrzeugseite. Diese Notausstiege lassen sich öffnen, in dem die Gummieinfassung der Scheibe nach innen gezogen wird. Entsprechende Hinweise befanden sich auch hier im Eingangsbereich des Wagens, neben den beiden NEA in Form von Piktogrammen und auf dem Griff der Gummieinfassung. Die Piktogramme neben den Fenstern wurden unterhalb der Kleiderhaken angebracht und könnten durch angehängte Kleidung für die Reisenden nicht erkennbar gewesen sein.

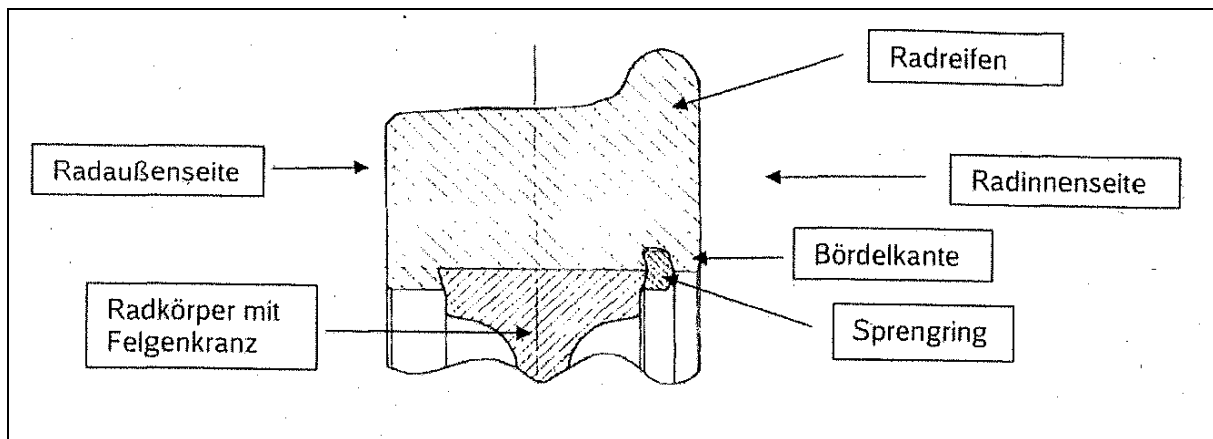
Abbildung 18: Aufbau eines bereiften Rades (Skizze DB Systemtechnik)

Der Radreifen des rechten Rades (B-Seite des Radsatzes) war lose. Zwischen dem Radreifen und dem Radkörper war im oberen Bereich ein Luftspalt von ca. 15 mm zu erkennen. Der Sprengring war mit der Radreifeninnenseite glatt abgeschert. An der Außenseite des Radreifens waren Schleifspuren zu erkennen. Diese Spuren sind durch das Schleifen des Radreifens am Fahrzeugrahmen und der Lagerführung entstanden. Am linken Rad und Radreifen (A-Seite) des Radsatzes wurden nur unfallbedingte Schäden festgestellt.

Es kann davon ausgegangen werden, dass die Umklammerung des Felgenkranzes wirksam war. In dem Luftspalt wurde Passungsrost diagnostiziert, was darauf schließen lässt, dass es zu Kontakt- und Relativbewegungen zwischen dem Felgenkranz und dem Radreifen, sowie zu Materialabtragungen und somit zur Verringerung des Schrumpfsitzübermaßes gekommen ist.

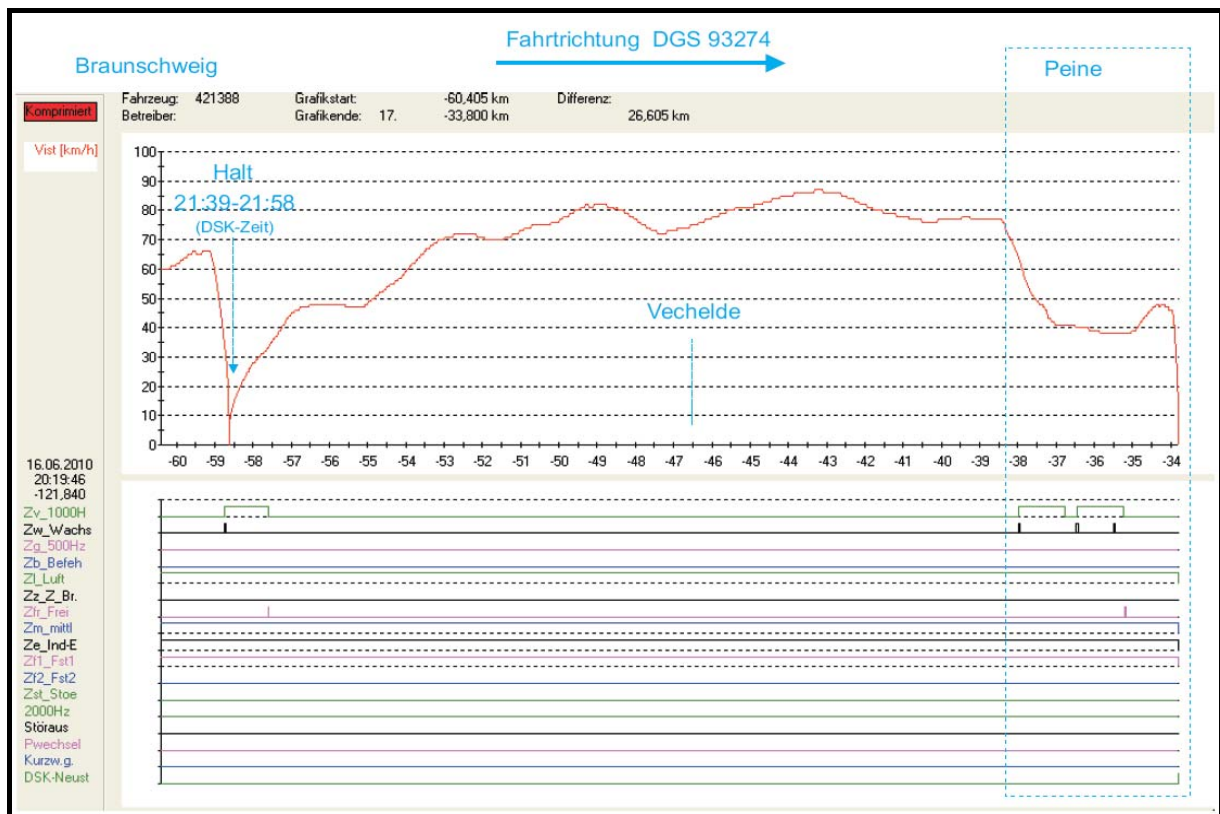
Abbildung 21: grafische Darstellung des Fahrtverlaufs zwischen Braunschweig und Peine

Zug 93274 wurde aus Richtung Braunschweig kommend um 21:39:05 Uhr (DSK Zeit) aus einer aufgezeichneten Geschwindigkeit von 66 km/h angehalten (Abb. 21).

Bei einer Geschwindigkeit von 46 km/h setzte dann eine Bremswirkung ein, die den Zug nach ca. 155 Meter um 22:24:39 zum Stillstand brachte.

Um 22:27:22 Uhr enden die Aufzeichnungen und beginnen erst am 17.06.10 um 13:47 Uhr mit einem DSK – Neustart.

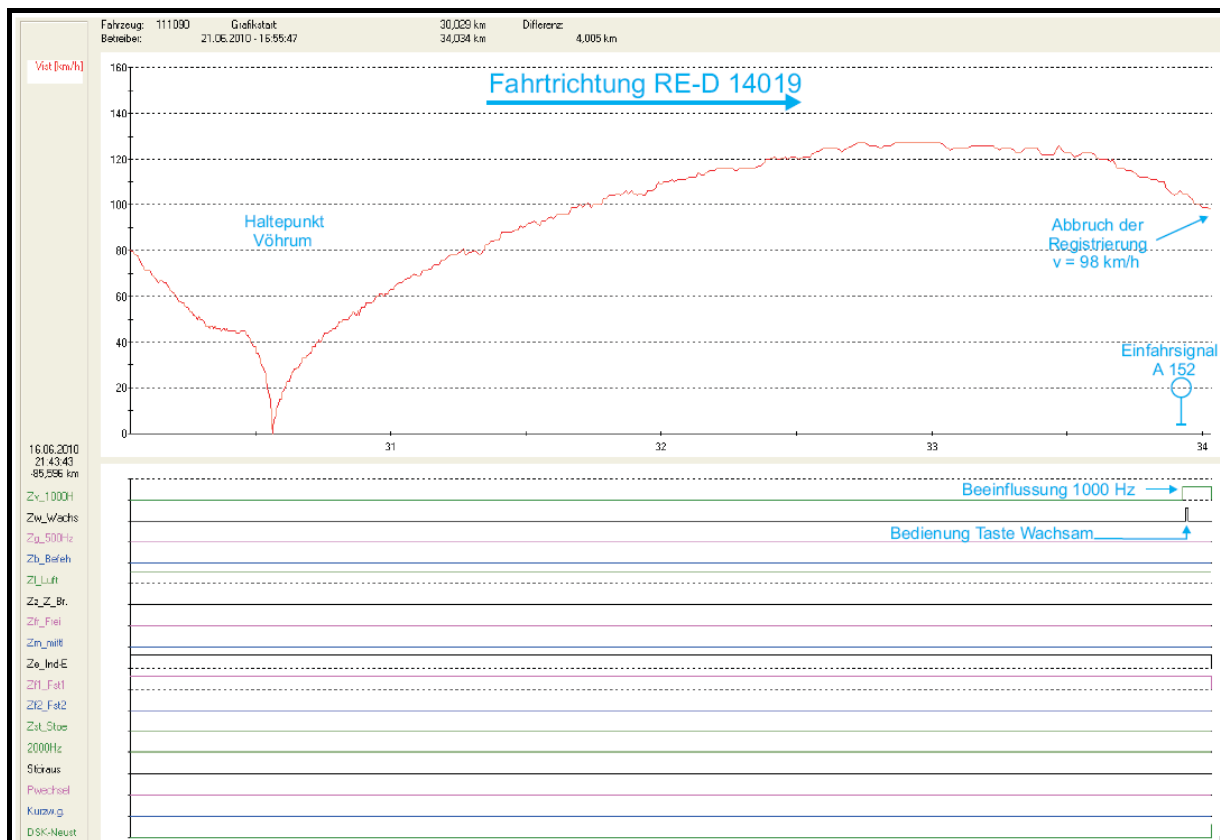
Abbildung 23: grafische Darstellung des Fahrtverlaufs zwischen Vöhrum und Peine

- Der RE-D 14019 hielt in Vöhrum wegen eines planmäßigen Verkehrshalts.
- Im Verlauf der weiteren Fahrt in Richtung Peine wurde die zulässige Höchstgeschwindigkeit nicht überschritten.
- In Annäherung auf den Bahnhof Peine wurde die Geschwindigkeit des Zuges reduziert.
- In Höhe des Einfahrsignals A 152 kam es zu einer 1000 Hz – Beeinflussung auf Grund der Stellung des Vorsignals „Halt/Langsamfahrt erwarten“.
- Der Abbruch der Registrierung kann nahezu zweifelsfrei der Kollision mit den entgleisten Wagen des DGS 93274 zugeordnet werden. Demnach hatte der RE-D 14019 beim Zusammenstoß eine Geschwindigkeit von ca. 98 km/h.

- Da Aufzeichnungen über eine eingeleitete Schnellbremsung nicht vorhanden sind, ist davon auszugehen, dass eine solche entweder durch den Triebfahrzeugführer nicht durchgeführt werden konnte, bzw. diese nicht mehr wirksam wurde. Der Triebfahrzeugführer dürfte wegen der Dunkelheit die in seinem Gleis liegenden Fahrzeuge erst unmittelbar vor der Kollision erkannt haben. Er hatte demnach keine Möglichkeit, das Ausmaß des Schadens zu mildern oder gar abzuwenden.
