Untersuchungsbericht

Aktenzeichen: 60 - 60uu2011-09/00149

Gefährliches Ereignis im Eisenbahnbetrieb

Ereignisart:	Zugkollision
Datum:	21.09.2011
Zeit:	20:24 Uhr
Bahnhof:	Bleicherode Ost
Gleis:	1
Kilometer:	115,502

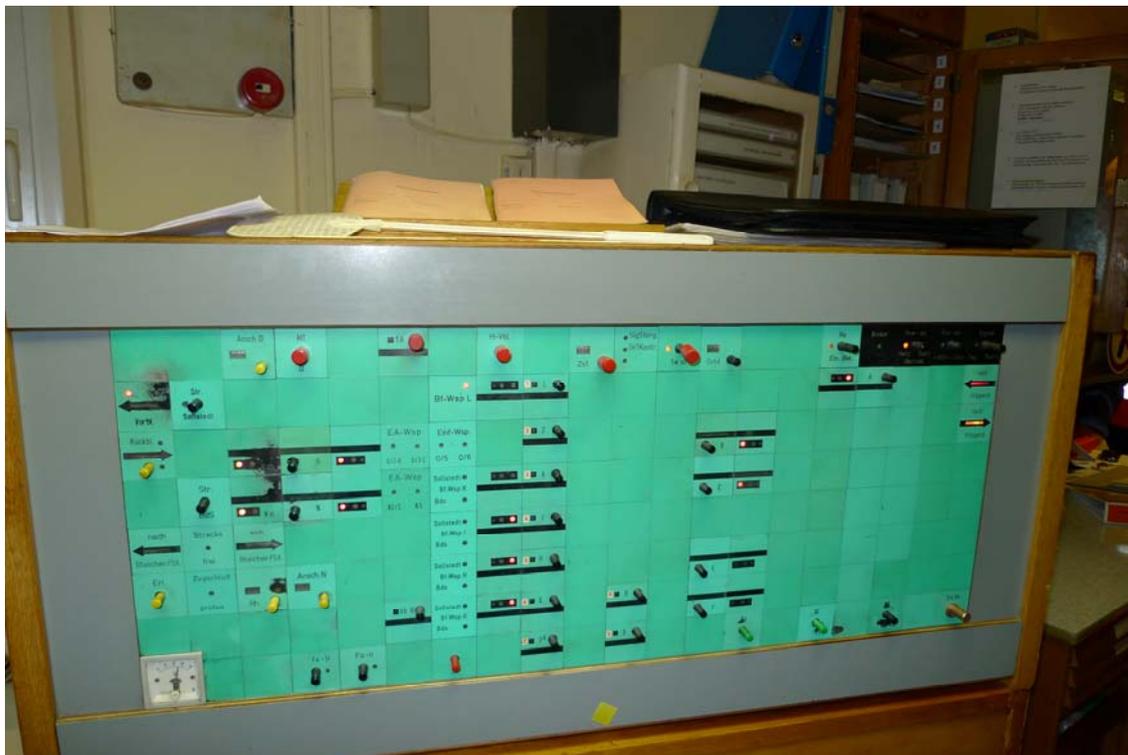
Abb. 6: Bedienpult auf dem Stellwerk B 2 beim Fdl.

Der Fdl B 2 legt nach Prüfung des Fahrwegprüfbezirks im Gleis 1 den Fahrstraßenhebel a/1 um und blockt damit das Befehlsabgabefeld a.

Hierdurch wird beim Weichenwärter das Befehlsabgabefeld a entblockt und auf dem Bedienpult blinkt die Lampe Be A1 gelb und der langsam schlagende Wecker ertönt.

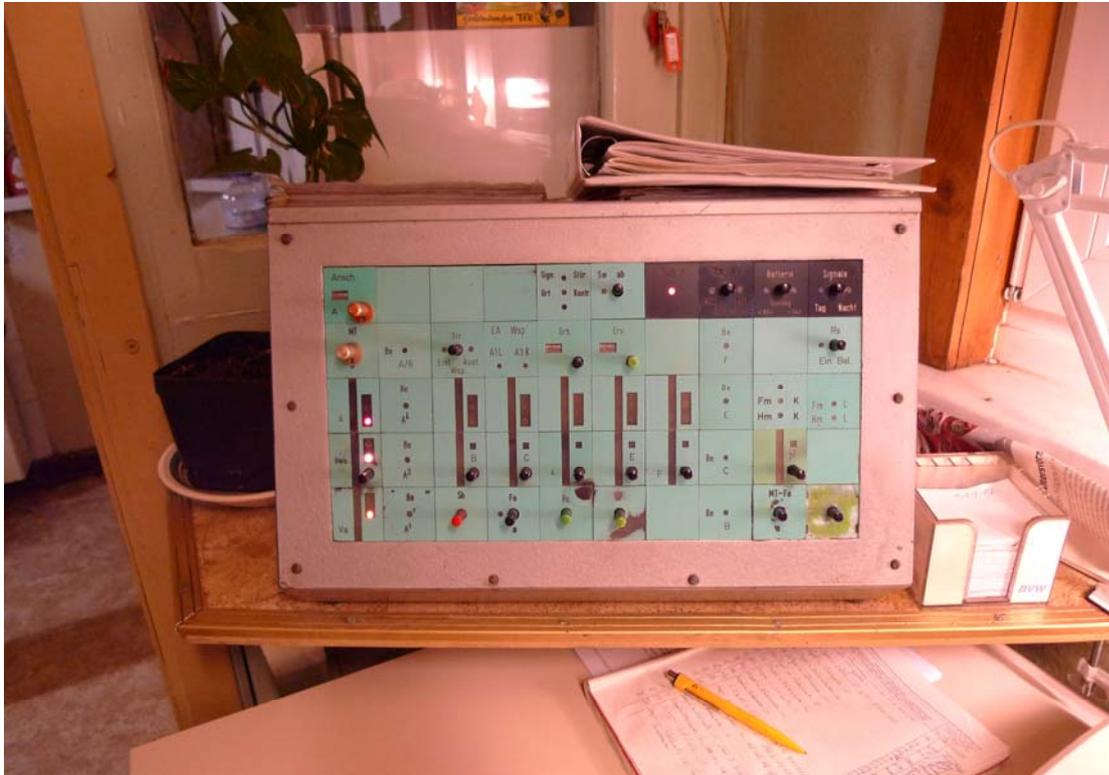
Abb. 7: Bedienpult auf dem Stellwerk W 1 beim Weichenwärter

Nach Fahrwegprüfung des zu Gleis 1 zugeordneten Prüfbezirkes, stellt er den Fahrweg ein, legt den Fahrstraßenhebel für a/1 um und blockt das Fahrstraßenfestlegefeld a. Danach stellt er das Einfahrtsignal A auf Fahrt, signalisiert wird HI 10 – „Halt“ erwarten, da das Aus-

fahrsignal L noch Hp 0 „Halt“ angezeigt. Esig A wird mittels Signaltaste A und Signalfahrt (Sf)-Taste auf Fahrt gestellt.
