Untersuchungsbericht

Aktenzeichen: 60uu2016-02/010-3323

Gefährliches Ereignis im Eisenbahnbetrieb

Ereignisart:	Unzulässige Einfahrt in einen besetzt. Gleisabsch.
Datum:	23.02.2016
Zeit:	15:47 Uhr
Bahnhof:	Pinneberg - Hamburg-Eidelstedt
Streckennummer:	1220
Kilometer:	14,500

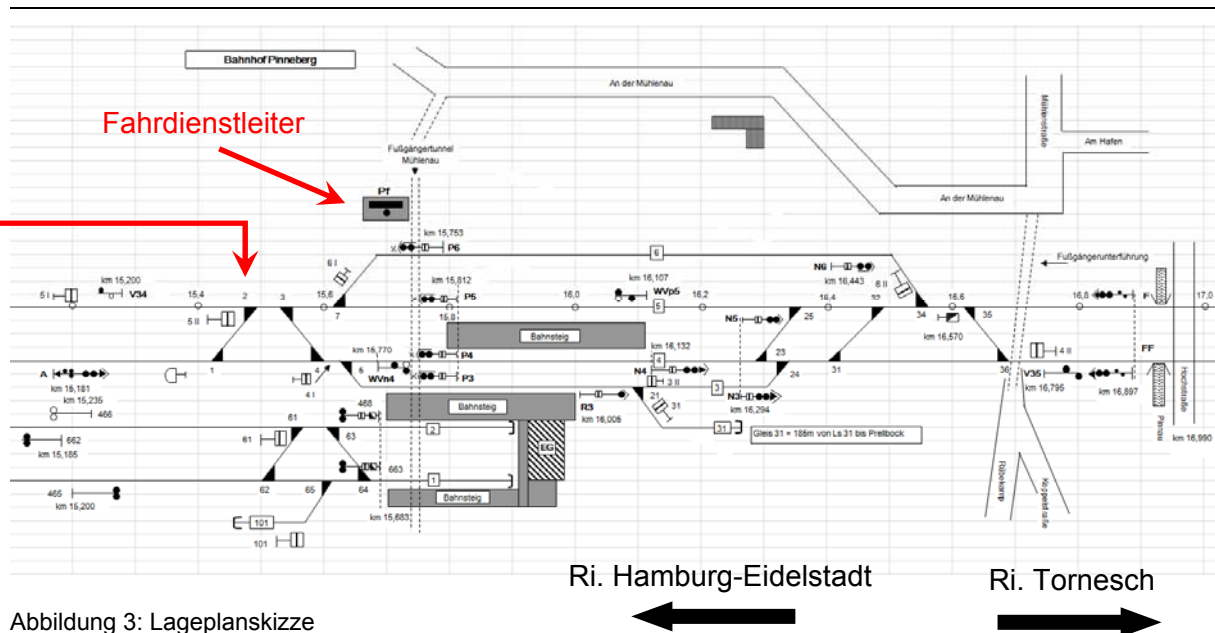
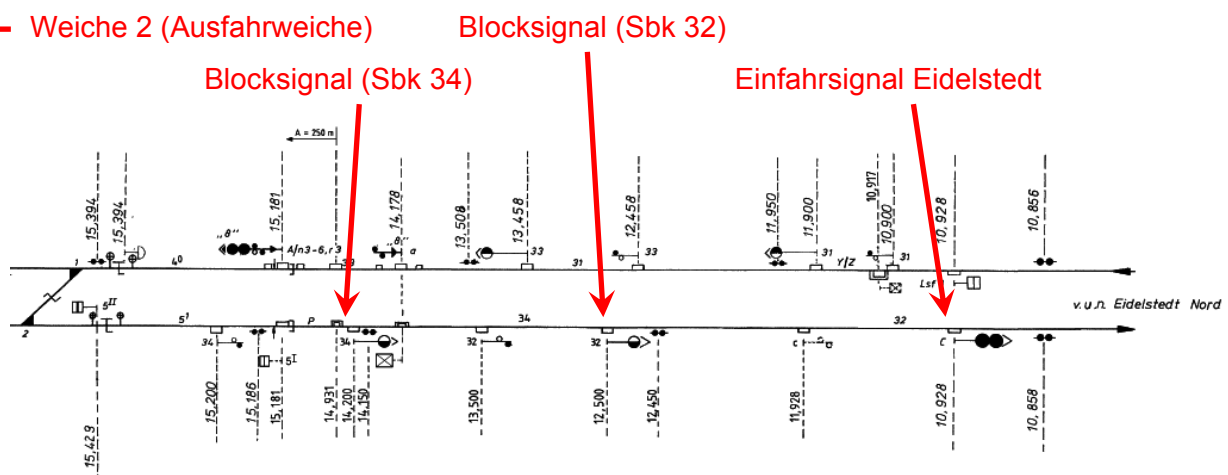
Die streckenseitige Gleisfreimeldetechnik (realisiert durch Achszähler) war gestört. Ob der Versuch einer Grundstellungsbedienung unternommen wurde, ist aufgrund mangelnder Dokumentation nicht mehr nachvollziehbar.

Sollzustand	Istzustand
	Zugfahrt DPN 83825 hat den Streckenabschnitt nicht geräumt (was dem Fdl mangels Rückmeldung unbekannt ist)
	RE 21073 fährt in besetzten Abschnitt ein und kommt ca. 150 m hinter dem letzten Wagen von Zug DPN 83825 zum Stehen.
