Untersuchungsbericht

Sonstiger Unfall im Eisenbahnbetrieb

Strecke: Lövenich – Horrem

am 27.06.2009

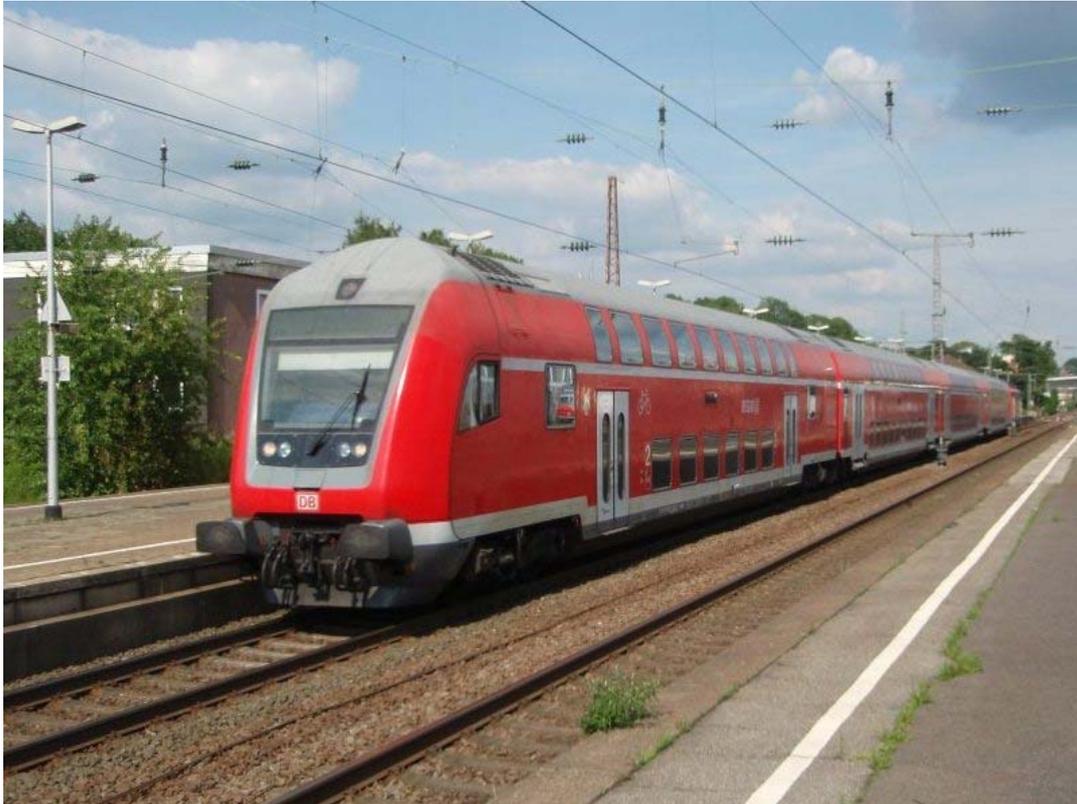
Abb. 2: Regionalexpress mit Doppelstocksteuerwagen voraus

Bei dem Steuerwagen handelt es sich um einen Doppelstocksteuerwagen DBpbzfa ^{765.5} der DB Regio NRW GmbH.
