Untersuchungsbericht

Aktenzeichen: 60uu2007/947 20070228 Rotenburg/Wümme

Gefährliches Ereignis im Eisenbahnbetrieb

Ereignisart:	Zugentgleisung
Datum:	28.02.2007
Zeit:	12.13 Uhr
Bahnhof:	Rotenburg/Wümme
Gleis:	2
Kilometer:	280,4

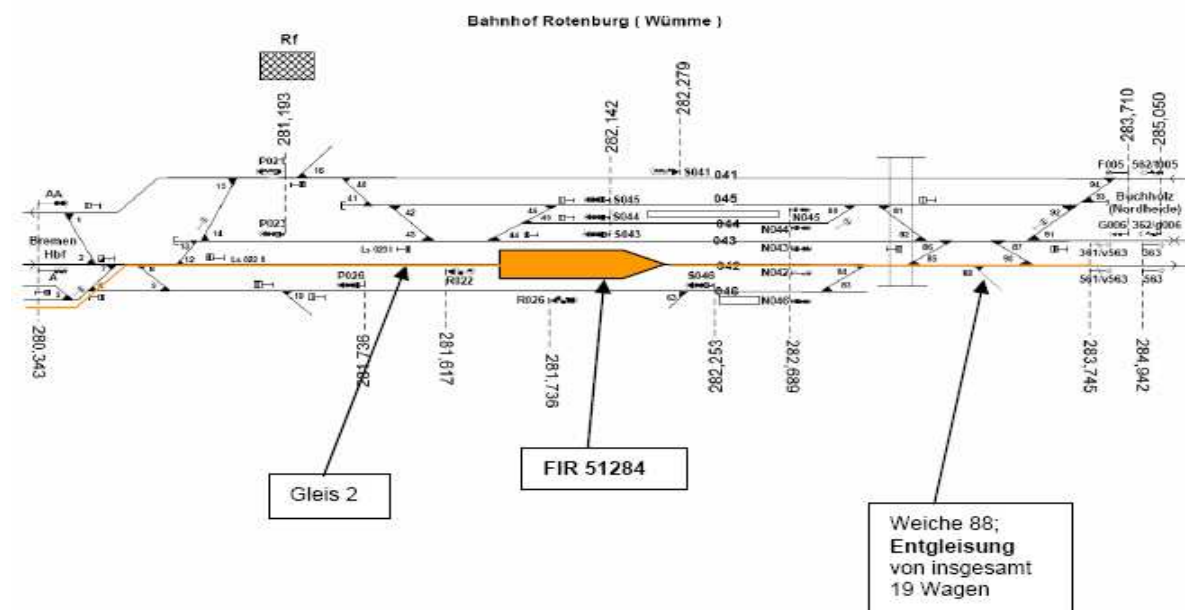
Am 28.02.2007 um 12:13 Uhr kam es bei der hauptsignalmäßigen Durchfahrt durch Gleis 2 etwa in km 280,4 (Einfahrbereich) zu einer Entgleisung des 23. Wagens des Güterzuges FIR 51284. Der knapp 700 m lange Güterzug der Railion Deutschland AG war gebildet aus dem arbeitenden Triebfahrzeug 152 108-7 sowie 42 Güterwagen. Der Zug war um 10:58 Uhr im Bf Seelze Rbf gestartet und hatte den Bf Maschen Rbf als Ziel.

Nach Passieren des Bahnsteigbereichs bewirkte der entgleiste Radsatz ein gewaltsames Umstellen der Weiche 88 (km 283,3). Dies führte in der Folge zur Entgleisung von insgesamt 19 Wagen, die größtenteils umstürzten und zu einem erheblichen Schadenausmaß führten. Unfallbedingt kam es zur Zugtrennung zwischen dem 19. und dem 20. Wagen. FIR 51284 kam daraufhin mit dem vorderen Zugteil in km 284,0 (*bezogen auf das Zugende*) zum Stehen. Der sich aus der Gegenrichtung zu diesem Zeitpunkt im Nachbargleis annähernde Güterzug TEC 41312 konnte noch kurz vor der Unfallstelle stoppen.
